自动空调制冷不良

一辆2004款奥迪C5A6 2.4L车,行驶里程为37000km。车主反映,在长途行驶后,空调制冷不良,出风口风量减小,停车一会儿或将空调关一会儿后重开空调,空调又恢复正常,但驾驶员侧地板上面有大量的空调水。

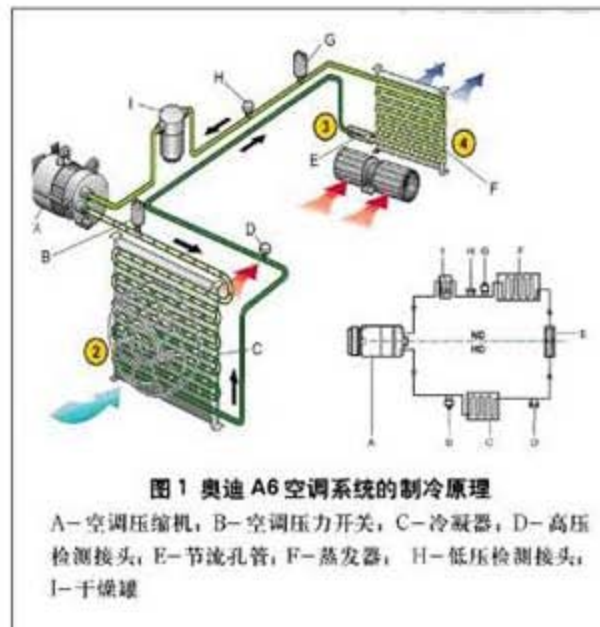
- 4). 空调系统制冷剂过多，压缩机的制冷负荷大引起蒸发器的结冰现象我们很容易理解，但是系统的制冷剂过少怎么也会引起蒸发器的结冰呢？我们应认真分析奥迪 A6 空调系统的制冷原理。如图 1 所示，系统工作时，如果系统中制冷剂的量不够，那么压缩机在高速大负荷运行时，低压端的制冷剂被吸入压缩机，由于制冷剂的量不够，不能充分地循环和补充到低压端，会造成蒸发器内的压力偏低，蒸发器内的制冷剂过少。此时由于压缩机在高速大负荷运行，在高压端的制冷剂压力也比较高，系统的压力差大，制冷剂流过节流管的流速加大，压力变化增大。根据制冷剂的制冷原理，制冷剂压力变化过大时，会大量吸收周围热量，造成温度的急剧降低，从而形成蒸发器结冰的现象。

- 2). 系统的压力正常。用VAS5052检查空调控制单元,未检测到故障码,用数据块检查空调控制单元各个出风口传感器的值也正常。奥迪A6车采用的是变排量式压缩机,初步判断有可能是车辆在长途行驶中压缩机的调节功能失效,一直处在大负荷的制冷状态造成空调系统的蒸发器结冰。造成蒸发器结冰的可能原因有:压缩机本身调节功能失效;制冷剂的加注量不正确;系统中有水分;系统的管路堵塞。
- 3). 系统的压力虽然在工作时正常,但是压力值正常并不能代表空调系统制冷剂的加注量正常,在回收该车空调系统的制冷剂时,发现该车空调系统的制冷剂量是510g,正常值应该是 650 ± 50 g。抽真空并进行系统检漏后,重新加注650g制冷剂,试车,蒸发器结冰的故障现象排除。
