关闭点火开关后不熄火

一辆 2006 年产上海通用别克赛欧 1.6 L 轿车, 据用户反映, 在关闭该车的点火开关后, 发动机无法熄火。

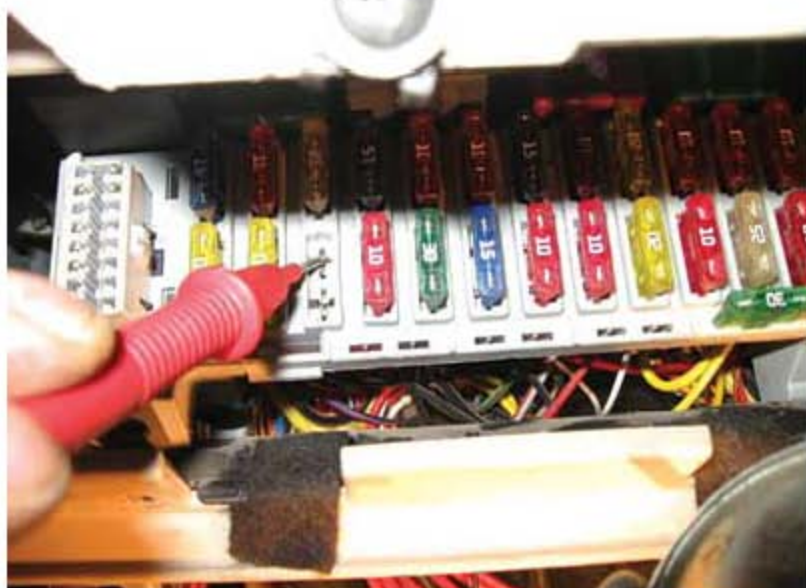
图 4

- 3). 至此故障范围可以确定,但故障点在什么地方呢?是中控锁控制单元内部还是其外部插头的 9 号线与 3 号线短路?在线测量中控锁控制单元的 9 号线与 3 号线,无短路现象,进一步拔下中控锁控制单元的插头,测量发现 3 号线一直有 12 V 电压(图 4),3 号线的供电来自 F18 熔丝(点火开关 ON 时有电),难道故障是中控锁控制单元 3 号线对常电源线短路造成的?带着疑问,进一步测量后发现电压来自熔丝 F18 的供电端,由此可以看出 3 号线上异常的 12 V 供电来自 F18 熔丝上端点火开关电源 15 号线。
- 4). 15 号线供电由点火开关提供,点火开关已经确认没有故障,看来熔丝 F18 不正常的 12 V 电压来自与点火开关 15 号供电相连的其他线路。短路究竟发生在什么地方呢?如果逐一测量与点火开关 15 号供电相连的线路,工作量之大可想而知,维修一时陷入困境。静下心来,笔者重新整理一下思路,笔者认为由于拔下熔丝 F13 时发动机可正常熄火,而 F13 经连接器 X5 的 D3 线(图 5)为中央门锁接收器供电,会不会是 X5 连接器线束内的 D3 红色线在某处与 15 号相关的线路短路造成该故障呢?根据这一维修思路,查阅线路说明,在驾驶舱左侧 A 柱附近找到了连接器 X5。为判断短路现象是发生在 X5 的上端还是下端,试着将 X5 上端的 D3 针脚退出,试车故障消失。测量发现, X5 连接器下端的针脚 D3 与针脚 C10(图 6)之间的电阻为 0.7Ω , 查阅 X5 连接器说明得知 C10 号线是点火器电源供电电路,在正常状态下 D3 与 C10 之间的电阻应为无穷大。根据测量结果可以判断, D3 与 C10 在某处发生了短路。进一步查阅电路图发现, X5 中 C10 号线与 F24 熔丝相连, F24 与点火开关电源 15 号相连。F24 熔丝在点火开关 ON 时为车窗玻璃升降器供电,与驾驶员侧和前排乘客侧车窗玻璃升降器开关相连,进一步测量发现,短路现象发生在与前排乘客车窗玻璃升降器侧,这段线路走向经过驾驶员和前排乘客座椅下的地板。

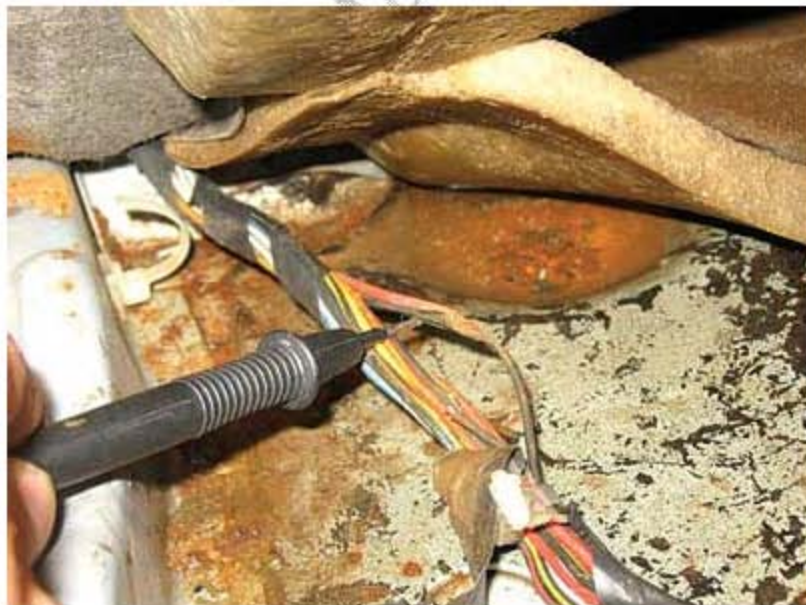
图 7

- 5). 揭开地毯，发现副驾驶侧的地毯下有明显的积水现象。检查这段线路发现，此线路已发生严重破损并已氧化腐蚀(图 7)，正是由于此处线路短路，导致与 F24 熔丝相连的 C10 线一直与 D3 常电源线相连。D3 常电源线由熔丝 F24 直接为点火开关电源 15 号线供电，从而导致关闭点火开关后无法切断点火开关 15 号供电，造成与点火开关电源线相连的用电器一直处于工作状态，发动机也就无法熄火。

- 6). 故障排除：将腐蚀的线路重新焊接，用绝缘胶布仔细包扎后，试车故障排除，发动机恢复正常。
