安全气囊报警灯长亮

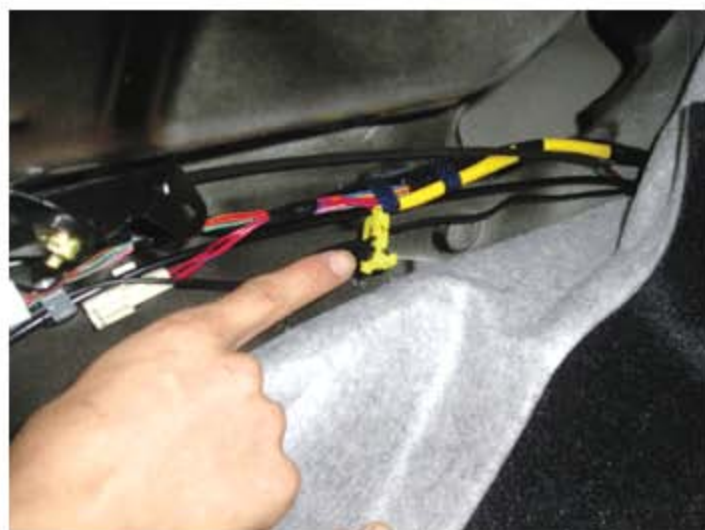
- 2). 首先检查了线束，驾驶员侧安全气囊与SRS控制单元之间线束无断路或短路现象，安全气囊亦无异常。笔者怀疑线束的端子接触不好，仔细一检查，果然如此（图3）。马自达M6线束端子，特别是安全气囊的线束端子设计非常精巧，拆装时需要特别小心，卡扣（图4）很容易断裂，装不好又容易引起接触不良。非常小心地重新安装了一遍，把端子卡扣扣好，用诊断仪清除故障代码，故障完全消失。
