音响、空调、中央门锁 灯不工作

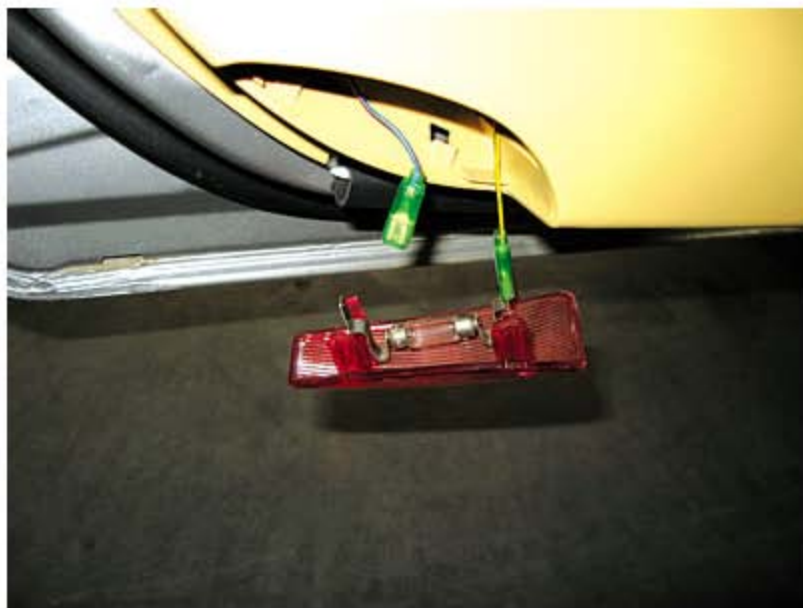
图 1

- 3). 继续检查线路，当检查到门灯线路时发现，左后门门灯灯泡固定卡子（图 1）脱落，门灯上两个插脚有时会搭在一起。因门灯线路供电及搭铁均是由 BCM 控制，由此可以判断由于此处线路短路导致 BCM 内部烧蚀。
- 4). 更换 BCM、熔断的熔丝及左后门门灯灯罩，试车故障排除。

该车的故障是因门灯插头短路引起 BCM 烧蚀的，BCM 内部短路又造成空调系统及制动灯系统熔丝熔断。因此，在处理此类烧毁控制单元的故障时，不要盲目地更换烧蚀的元件，一定要查出相应元件烧蚀的根本原因，以避免不必要的损失。
