起亚索兰托行驶时机油报警灯点亮

故障描述:

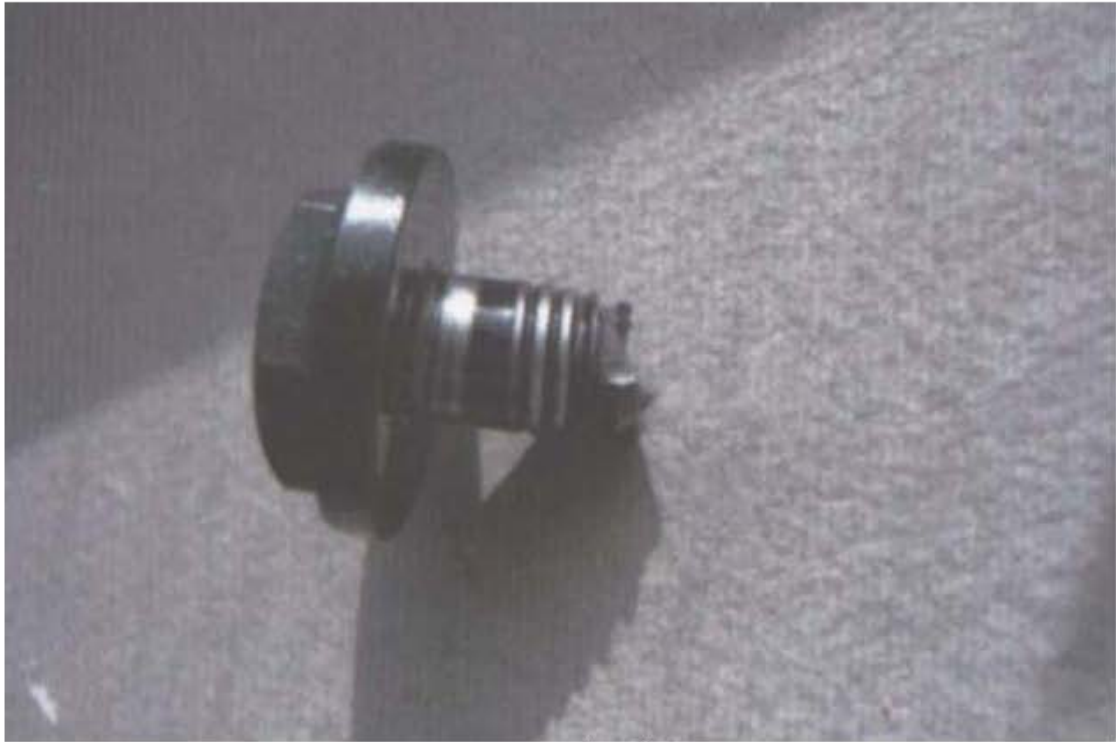
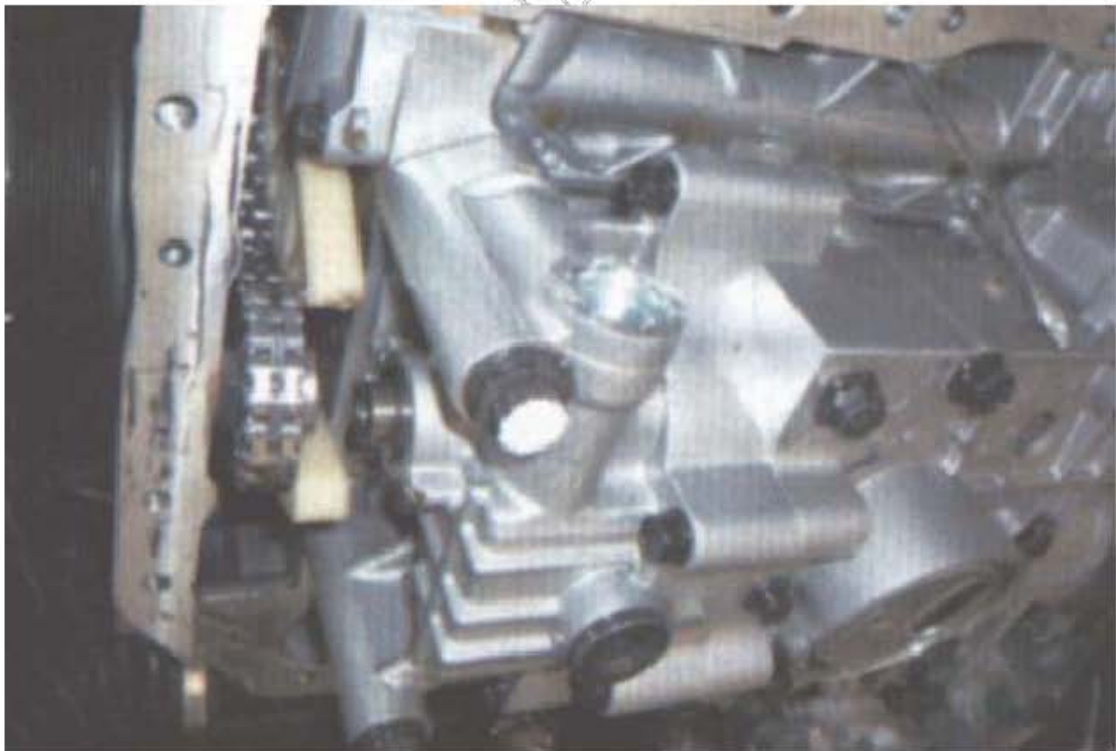
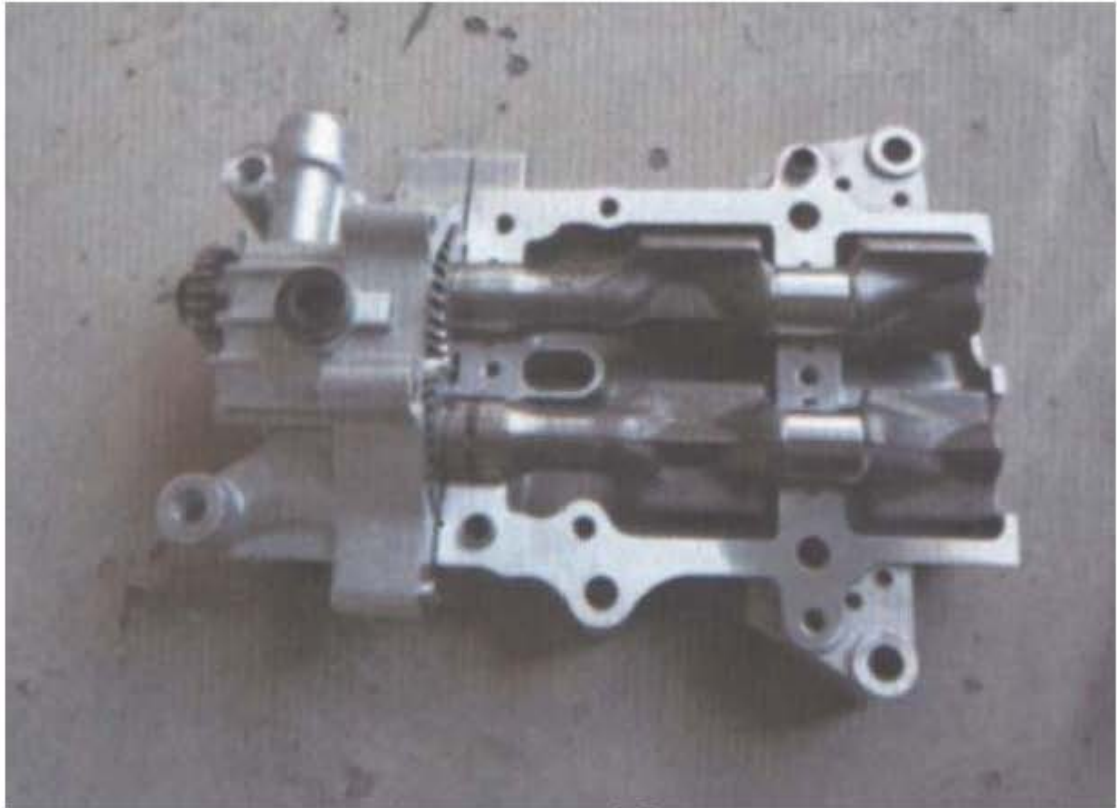
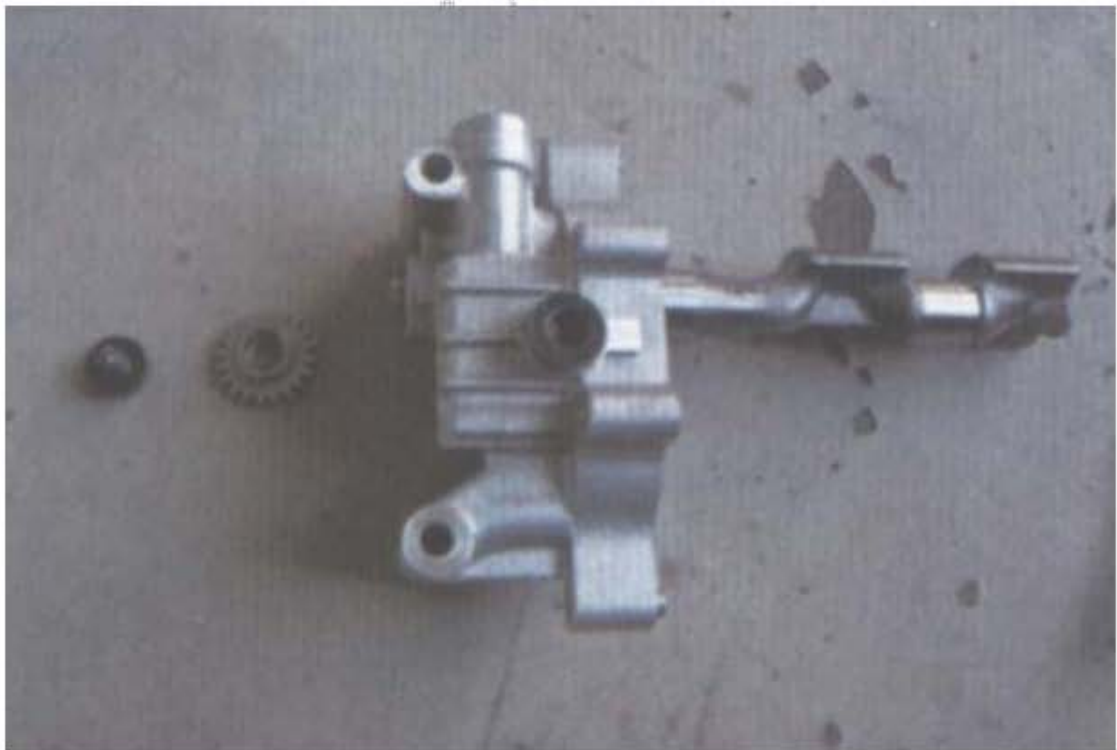
- 1). 通常机油报警灯点亮有三种原因：一是机械部分磨损导致的机油压力不足；二是机油量不足或机油黏度不符合标准；三是电路方面故障引起的机油报警灯异常点亮。从该车的故障现象看，基本上可以排除电路部分出现问题的可能。接到该车后我们首先检查了机油的液面位置在上限位置的附近，而且由于是新车，机油的黏度也没有什么问题。
- 2). 这时我们尝试的启动了一下发动机，发动机启动后有非常剧烈的“啪啦啪啦”声，而且声源就是来自于发动机的油底壳部分，将发动机迅速熄火，然后决定将油底壳拆卸下来进一步检查。起亚索兰托的机油泵与平衡轴做成一体，安装于发动机下部。
- 3). 平衡轴是一种装有偏心重块并与曲轴同步旋转的轴，主要作用是用来平衡发动机曲轴的转动惯性力，在起亚汽车的维修资料上将这种机油泵与平衡轴的集成部件称为 BSM 平衡轴模块。在这个部件中机油泵是通过机油泵链条与曲轴正时链轮连接，机油泵输入轴驱动机油泵的同时还与 1 号平衡轴相连接，1 号平衡轴与 2 号平衡轴通过齿轮啮合，两个平衡轴的旋转方向相反，该车的异常噪音就来自于油底壳的机油泵附近。把油底壳拆卸下来以后看到机油泵的链轮已经与机油泵输入轴相脱离，进一步检查发现是机油泵链轮的固定螺栓已经切断（如下图所示），这时候我们已经可以确定该车的异常噪音是由机油泵链轮敲击油底壳产生，而机油泵链轮与机油泵输入轴的脱离导致机油不能够循环产生压力。这时分解 BSM 平衡轴模块（如下图所示）发现 1 号平衡轴与壳体部分已经抱死（如下图所示），该轴抱死后机油泵链轮无法旋转，而曲轴的旋转力量又强行驱动机油泵链轮，导致了机油泵链轮固定螺栓的断裂。由于在最初机油报警灯点亮时客户没有及时的将车辆停驶下来，发动机在机油没有循环无法形成机油压力的情况下行驶了较长的时间，所以导致发

动机的曲轴轴瓦、连杆轴瓦和缸筒都有不同程度的磨损，最后的处理结果是更换发动机总成。
