起亚嘉华启动发动机以后无怠速

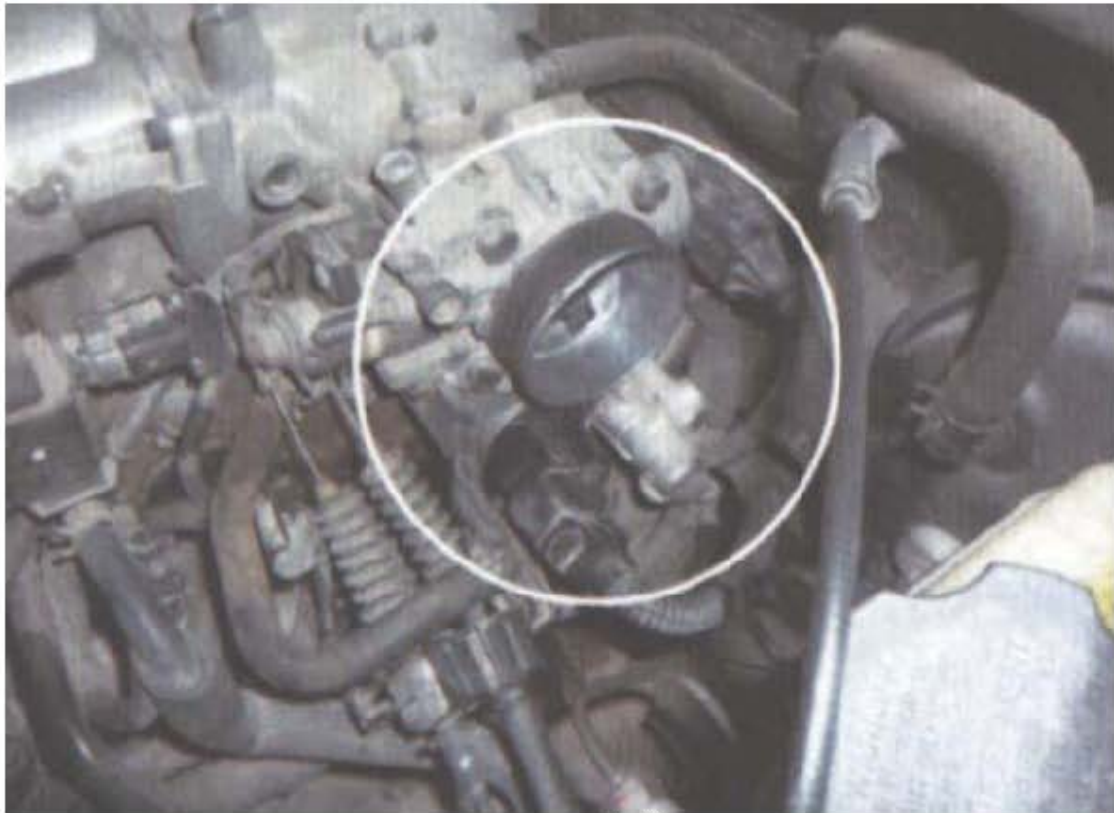
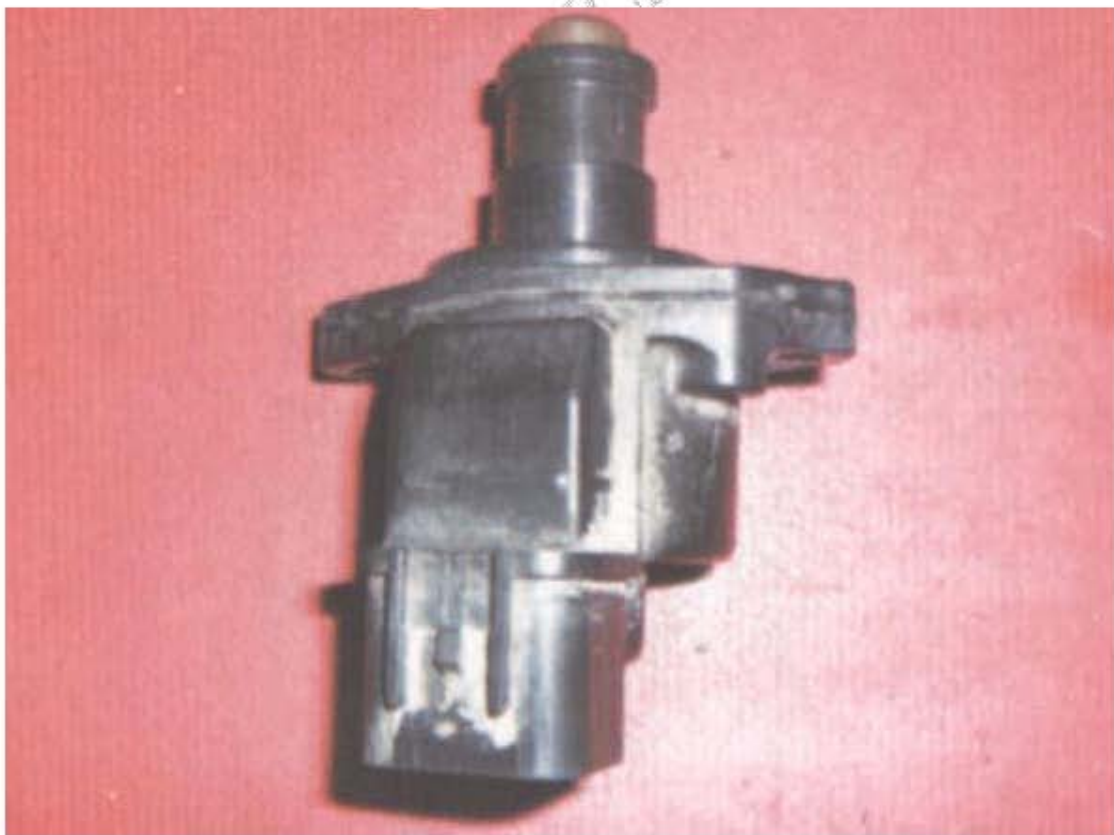
- 1). 接车后首先核实故障，发动机可以顺利的启动，但是启动以后最初是转速不稳，大约四五秒钟以后转速会逐渐下降直到发动机自动熄火，如果在这期间稍微踩点加速踏板的话，发动机就不会自动熄火。而且无论是冷车启动还是热车启动，故障现象都是一样的。通过对故障现象的核实，我们初步分析该车的故障来自于发动机的怠速控制部分。这是一款比较年久的车型，发动机的怠速控制部分应用的是旁通控制的方式，在节气门体上设计有旁通空气通道，利用怠速步进电机控制通过旁通空气通道的进气量，从而实现发动机的怠速控制。怠速步进电机在怠速工况下的初始步数在发动机启动时都已经进行了设定，但是随着发动机的磨损和进气系统的堵塞等问题的出现，发动机 ECU 会根据当前的转速和实际测得的进气量对怠速步进电机的步数进行调整，以使发动机在怠速工况下能够稳定在正常的转速范围之内。
- 2). 通常对于配置怠速步进电机的发动机控制系统，一旦出现怠速不稳或是无怠速的故障，首先要考虑的是怠速步进电机的积炭问题。对于该车也不例外，我们首先把进气软管和怠速步进电机拆解下来，发现节气门和怠速步进电机积存有大量的积炭（下图所示），使用清洗剂将这两个部件清洗干净，装复后启动发动机，故障依旧。
