# 车门能上锁不能开锁

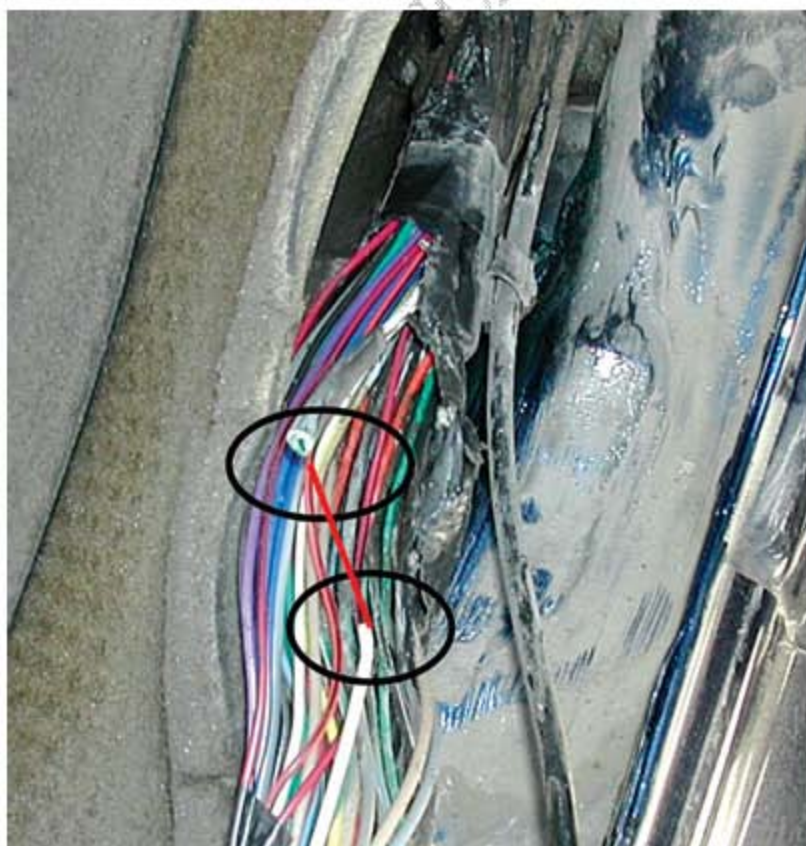
- 1). 接车后, 首先进行功能验证。用遥控器进行开锁和上锁试验, 门锁功能正常。用门锁钥匙对左前门、右前门或后行李舱举升门进行开锁和上锁试验, 门锁功能正常。按动右前门内饰板上的上锁和开锁按键时, 可以对全车的门锁实现上锁和开锁。从以上的功能验证可以看出, 当按动左前门内饰板上的开锁按键时, 开锁信号没有被送入车身控制单元 BCM。拆下左前门内饰板上的门锁开关, 当按动上锁按键时, 用带正电的试灯探测门锁开关线束插头的 D 脚白色线(图 1), 试灯点亮, 这说明门锁开关功能正常。向着 BCM 的方向用试灯继续探测白色导线, 当按动左前门内饰板上的上锁按键而试灯不亮时, 这就说明了该信号线有断路或接触不良的现象。

图 1 白色信号线已脱落

- 2). 左前门与右前门的开锁信号线共用一个节点 S319, 于是笔者拆下覆盖件检查该节点, 发现该节点已经腐蚀, 左前门的白色开锁信号线已经从节点上脱落(图 1)。处理干净并牢固接好信号线, 进行开闭锁试验, 一切正常, 至此, 故障排除。

笔者认为, 该节点位于右前仪表台下, 空调系统冷凝水或雨水容易进入导致该节点腐蚀。另外, 左前门和右前门的上锁信号线共用一个节点 S311, 节点 S311 与节点 S319 位于同一个位置, 因此出现故障的频率也较高。
