水温表指示不准

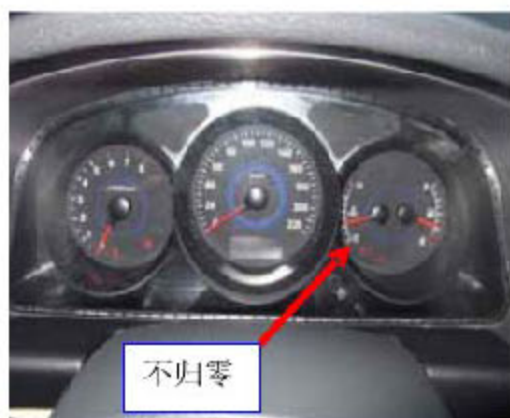
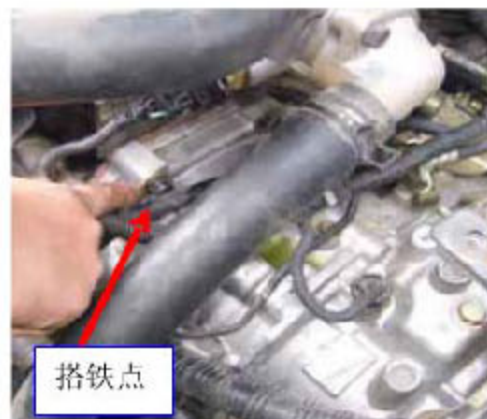
最后把注意力集中到线束与车身的接地点上, 恰好在此时维修人员准备启动车辆观察水温表, 发动机启动的瞬间发现变速箱上的电瓶负极线冒火花, 拆下其负极线, 发现已严重烧蚀。重新用砂纸打磨干净后装回, 该车水温高的故障立即消除。几天后电话回访该客户, 车辆水温表指示正常。

此故障是比较典型的应为线路接地不良造成的水温表指示偏高的故障, 细心的用户当开启前大灯时也会发现水温指示明显高于正常的位置, 该故障是由于接地回路不好造成的。
