行驶时忽然熄火之后无法启动

一辆 2008 款行驶里程约 27800km, 装配了 ME7.9.7 电喷系统, SQR481F 发动机, QR523 变速器的奇瑞 A5 轿车。车主反映: 该车在行驶中忽然熄火, 之后便无法启动。

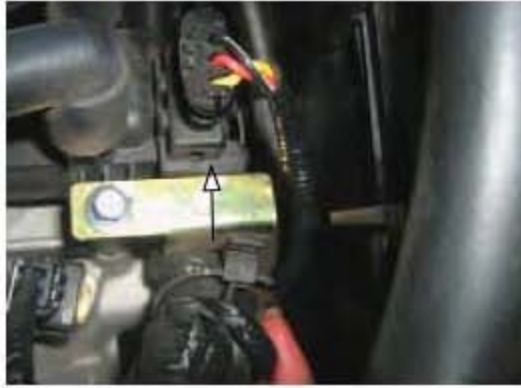
图1. 点火线圈线束

- 1). 接车后: 经现场检查发现该车无油无火, 当打开点火开关时仪表“EPC”指示灯也不点亮。从上述现象分析最大的可能是 ECU 不能正常工作。首先检查了给 ECU 供电的几个保险丝。经检查发现仪表 F43 (15A) 保险丝烧毁, 而该保险丝正是给 ECU、点火线圈、车速传感器、空调高压开关供电的点火开关 IGN1 电源。更换一保险丝后, 车辆可以正常启动, 但用户使用没几天又出现同样的故障。由于故障每次都是烧毁 F43 保险丝, 但现场更换后又长时间试不出故障。
- 2). 综合上述故障现象, 引起该故障的可能原因是从仪表继电器盒保险丝 F43 到发动机 ECU、点火线圈、车速传感器、空调高压开关之间的线路有间歇性短路的地方。
- 3). 经过各种路况试车, 故障并没有出现, 当将车辆开进车间时忽然车辆熄火。经分析, 刚才进车间时是一个左转弯进入, 是不是与车辆转向有关。更换保险丝后 再次来回大幅转动转向盘, 果然在一次左转后故障再次出现。
- 4). 打开发动机舱盖, 检查空调高压开关、车速传感器、点火线圈线束是否存在干扰现象。初步检查终于发现故障点。原来是点火线圈线束走向不正确, 导致线束拉升太紧 (如下图 1 所示), 而线束正好处于空气滤清器壳体与点火线圈支架之间, 导致点火线圈支架与线束干扰, 从而形成间歇性对地短路 (如下图 2 所示)。经处理该线束后, 故障排除。

由于点火线圈线束走向错误,导致线束处于空气滤清器壳体与点火线圈支架中间;同时线束被拉升太紧,所以时间长了自然就形成了线束和支架之间的短路。
