B1648 前排乘客侧车门LF天线电路故障解析

DTC	说明
B1648	前排乘客侧车门LF天线电路故障

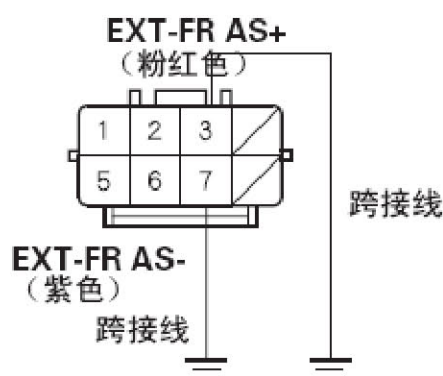
前排乘客侧车门 LF 天线 8 针连接器

- 1) .使用汽车故障诊断仪清除故障诊断码。
- 2) .将点火开关转至LOCK (0) 位置，然后转回至ON (II) 位置。
- 3) .从汽车故障诊断仪中选择MODE MENU (模式菜单)，然后进入自检。
- 4) .使用汽车故障诊断仪检查故障诊断码。
是否显示DTC B1648?
是 - 转至步骤5。
否 - 间歇性故障，此时系统正常。检查是否松动或连接不良。
- 5) .将点火开关转至LOCK (0) 位置。
- 6) .断开前排乘客侧车门LF 天线8 针连接器。
- 7) .断开智能ECU 连接器A (36 针)。
- 8) .用跨接线将前排乘客侧车门LF天线8 针连接器3 号和7号端子连接到车身搭铁上。

阴端子的线束侧

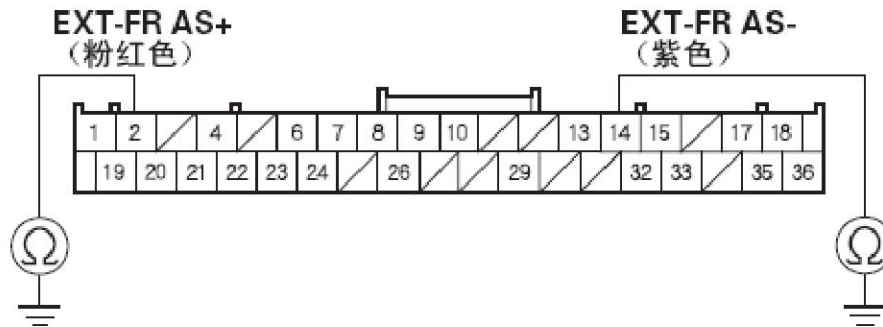
智能 ECU 连接器 A (36 针)

- 9) .分别检查智能ECU 连接器A (36 针) 2 号和14 号端子与车身搭铁之间是否导通。

阴端子的线束侧

是否导通？

是 - 转至步骤10。

否 - 修理线束中的断路。

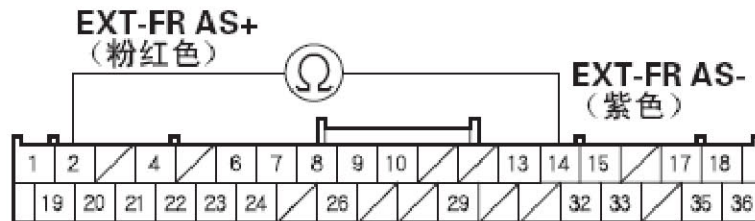
智能 ECU 连接器 A (36 针)

11) . 检查智能ECU 连接器A (36 针) 2 号和14 号端子之间是否导通。

阴端子的线束侧

是否导通？

是 - 修理线束中的短路。

否 - 转至步骤12。

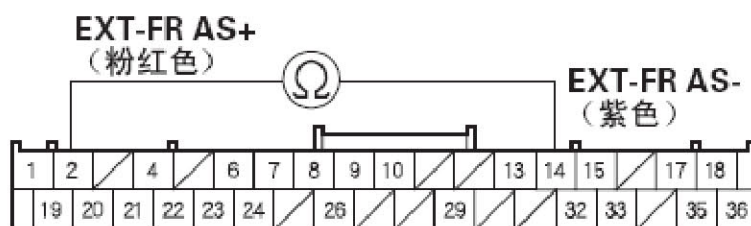
智能 ECU 连接器 A (36 针)

13) . 测量智能ECU 连接器A (36 针) 2 号和14 号端子之间的电阻。

阴端子的线束侧

是否约为1 - 5 欧？

是 - 更换智能ECU。

否 - 更换前排乘客侧车门LF 天线。
