大修后发动机无法启动

一辆行驶里程约 16 万 km，采用 BYD483QB 发动机的比亚迪 F6 轿车。用户反映：该车发动机大修后无法启动发动机。

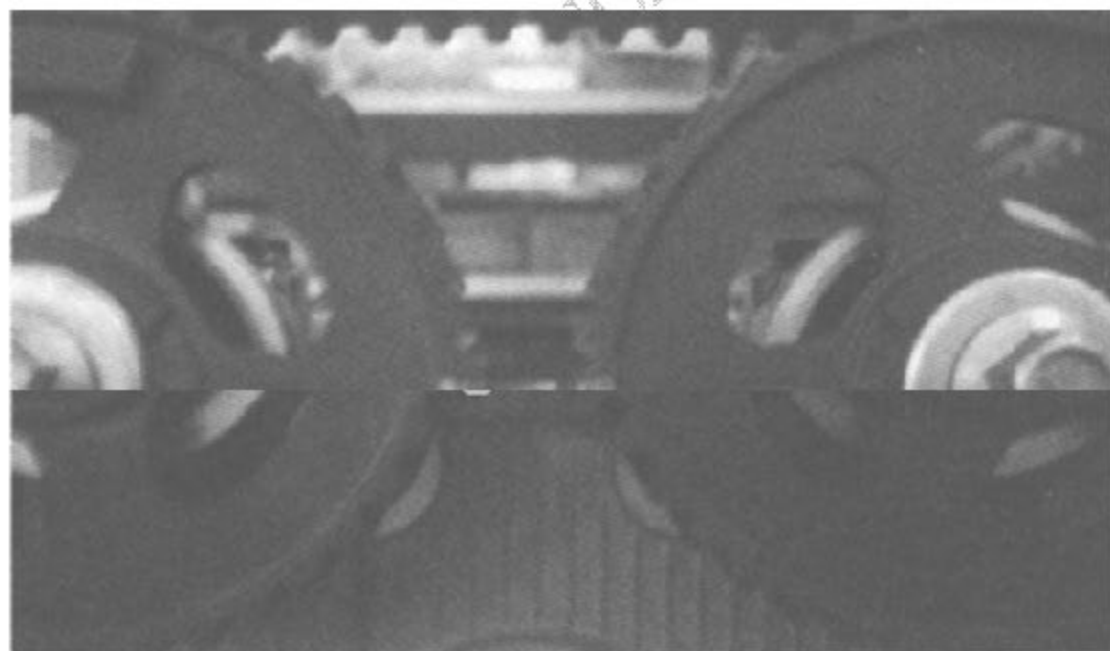
图 1

该车经大修发动机后打不着车，没有起动机迹象，于是检查主要几个传感器（曲轴位置传感器等）包括其线束和插接件处。检查发现曲轴位置传感器插头没接，点火线圈处松动，接好后启动发动机还是不着车，但有电了。发现进气管中有排气现象，打开气门室盖，检查第 1 缸处压缩上止点位置时，发现进排气凸轮轴 1 缸处呈“内八字”状态，仔细观察分析，凸轮轴位置不对，轴上的正时带轮的安装位置也不正确，凸轮轴应该按图 1 所示安装，使排气正时带轮上的“E”字符对应缺口与进气正时带轮上的“1”字符对应缺口朝内水平对齐，第 1 缸在压缩上止点时进排气凸轮轴应该是“外八字”状态。曲轴的正时标记没问题，装上曲轴正时带轮，转动曲轴，使曲轴正时带轮缺口与机油泵正时标记指针对齐。重新安装后，启动发动机一下着车，怠速很稳，加速有力，故障排除。

注意：装好张紧轮后，皮带张紧时进排气凸轮轴 2 个正时带轮会逆时针转动一定角度，所以在实际操作中，可使排气正时带轮标记比进气正时带轮标记高出约半个齿。安装完成后应该转动曲轴 2 圈，检查发动机正时标记是否正确，无误后再进行下一步装配。
