发动机无法启动

一辆一汽-大众迈腾 2008 款 1.8TSI 轿车行驶 412KM 后, 车主反映启动发动机后, 挂倒档, 听到前部发动机盖内“砰”的一声响, 然后发动机无法启动。

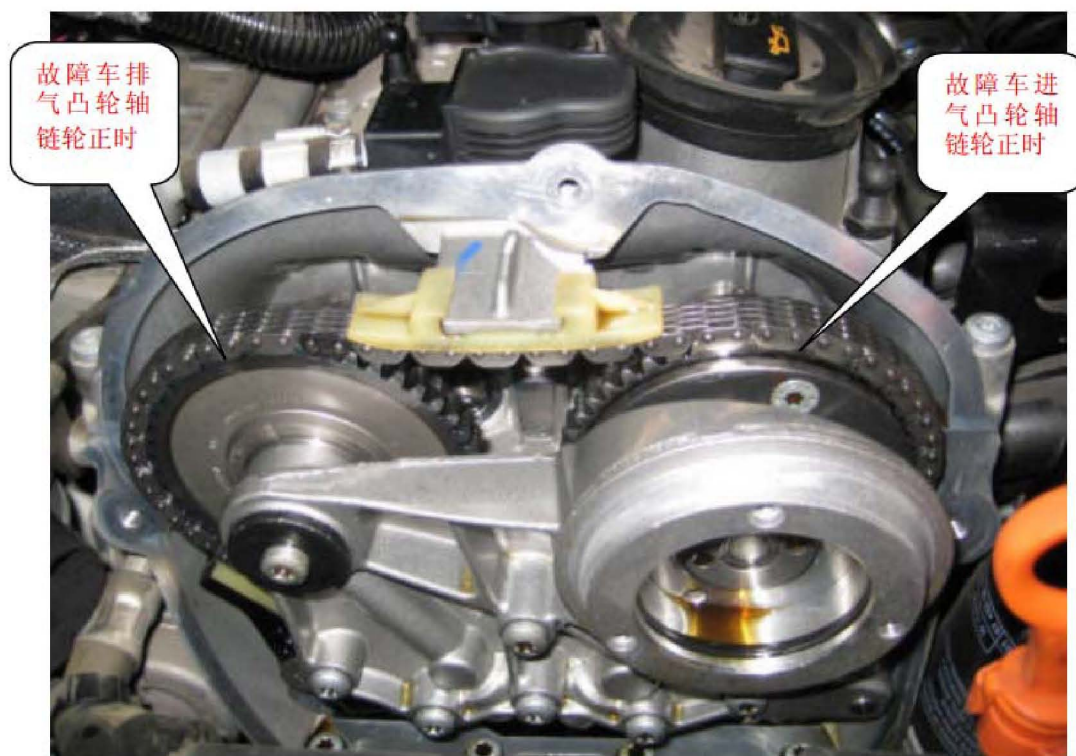
- 1). 首先用专用检测仪检测发动机, 无故障码; 更换了燃油泵后, 发动机仍然无法启动; 检查正时。取来一台同型号商品车, 将两台车曲轴链轮上的标记对正盖板上的标记, 发现故障车进、排气链轮的正时正常(图 1, 故障车正时; 图 2, 商品车正时), 正时链轮没有跳齿;

图 1: 故障车进、排气凸轮轴链轮正时

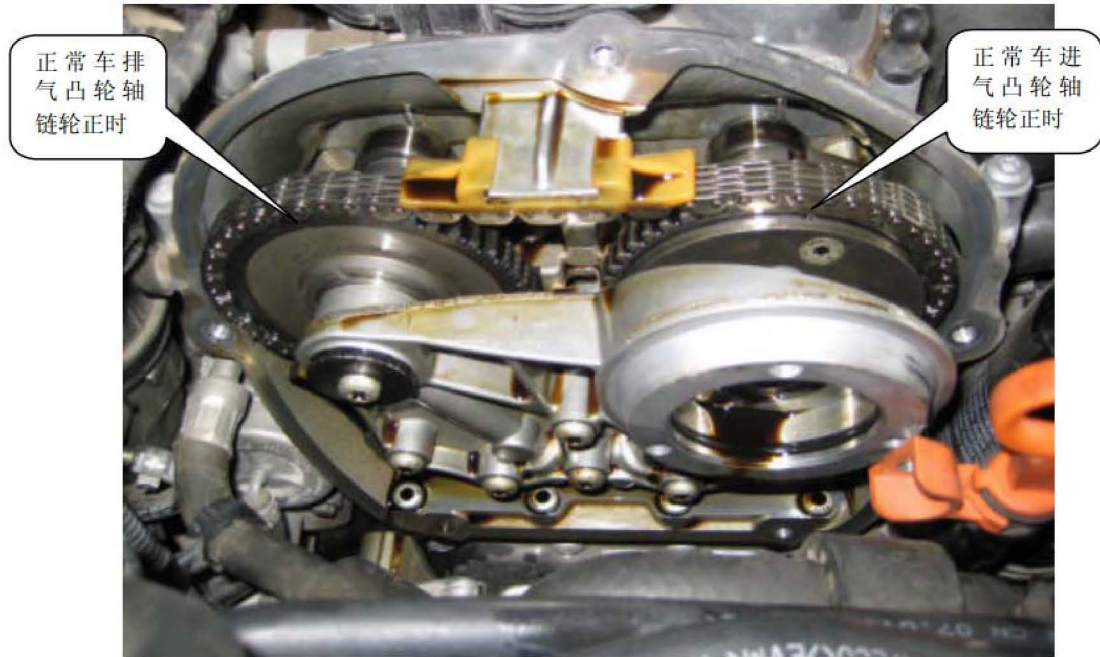
图 2: 正常车进、排气凸轮轴链轮正时

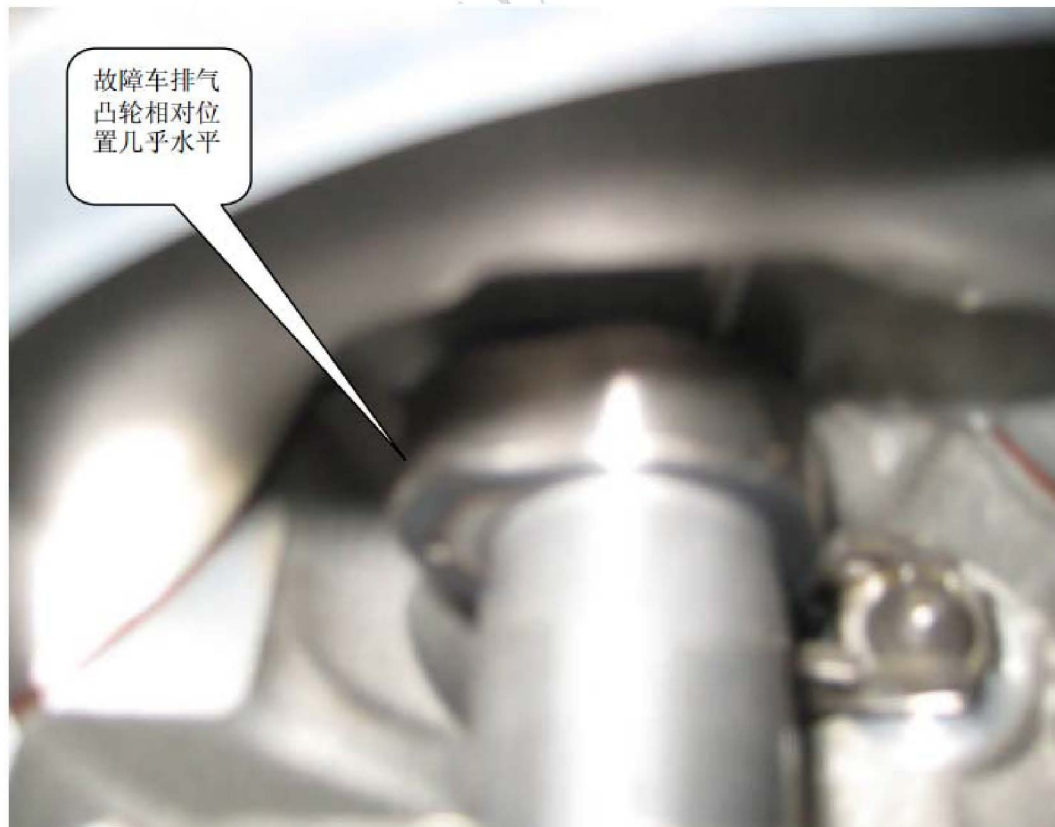
- 2). 检查第一缸进、排气凸轮。但在比较故障车和正常车的正时时，发现：故障车与正常车的第一缸进行凸轮的位置相同，但第一缸排气凸轮的相对位置滞后大约 80 度。（图 3，故障车第一缸排气凸轮的相对位置；图 4，正常车第一缸排气凸轮的相对位置）

图 3: 故障车第一缸排气凸轮的相对位置

- 5). 启动发动机时，排气凸轮轴末端卡滞，受力很大，导致凸轮轴不能正常旋转，而排气凸轮链轮则受正时链条的带动正常运转。故排气凸轮轴和排气凸轮链轮产生大约 80 度的相对转动。当发动机开始转动后，链轮上的力加大，凸轮轴和链轮又开始一起转动，而此时凸轮轴的正时相位已经滞后大约 80 度，导致顶气门，发动机熄火，并且再无法启动。
- 6). 更换排气凸轮轴并重新对正时后，故障排除。

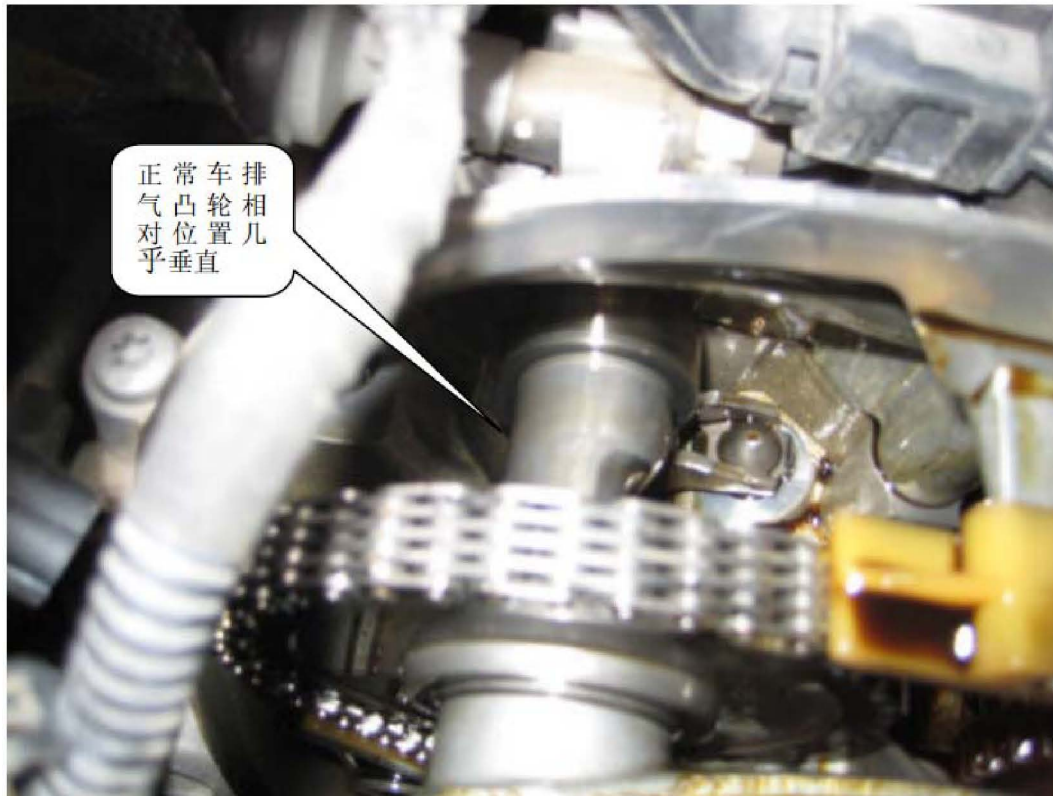
图 4：同类型商品车第一缸排气凸轮的相对位置

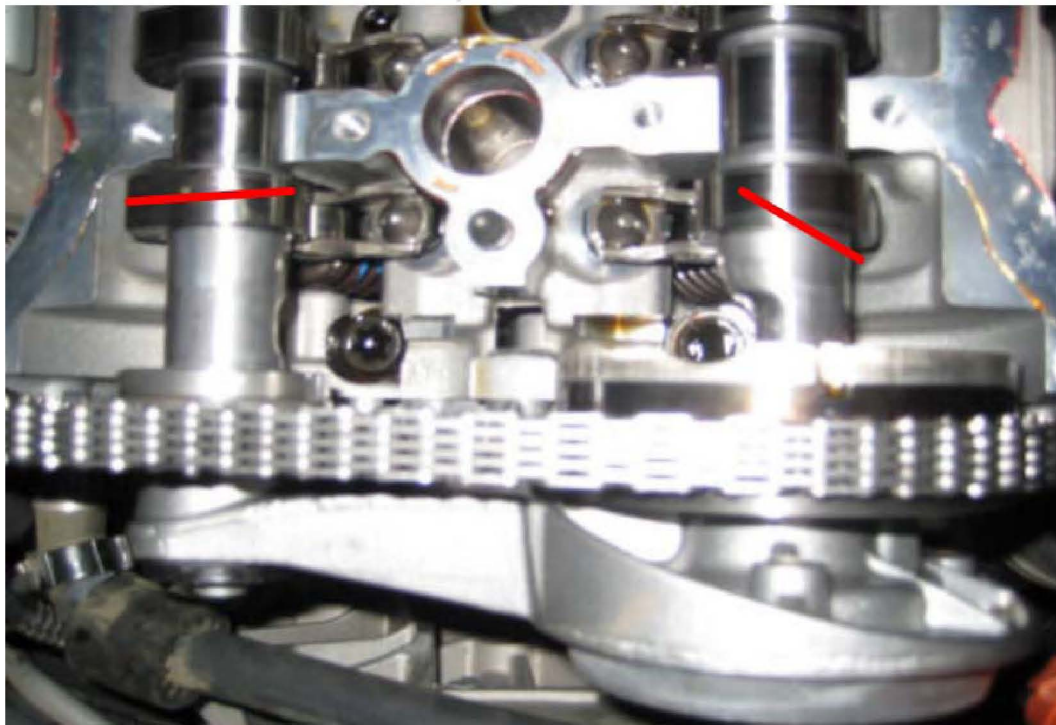
- 3). 即在第一缸上止点时，同类型商品车的第一缸进、排气凸轮（俗称“桃子”）能够形成一个标准的“八”字，而故障车则不能。（图 5，故障车第一缸进排气凸轮不能形成“八”字；图 6，正常车能形成标准的“八”字）

图 5：故障车第一缸进排气凸轮不能形成“八”字

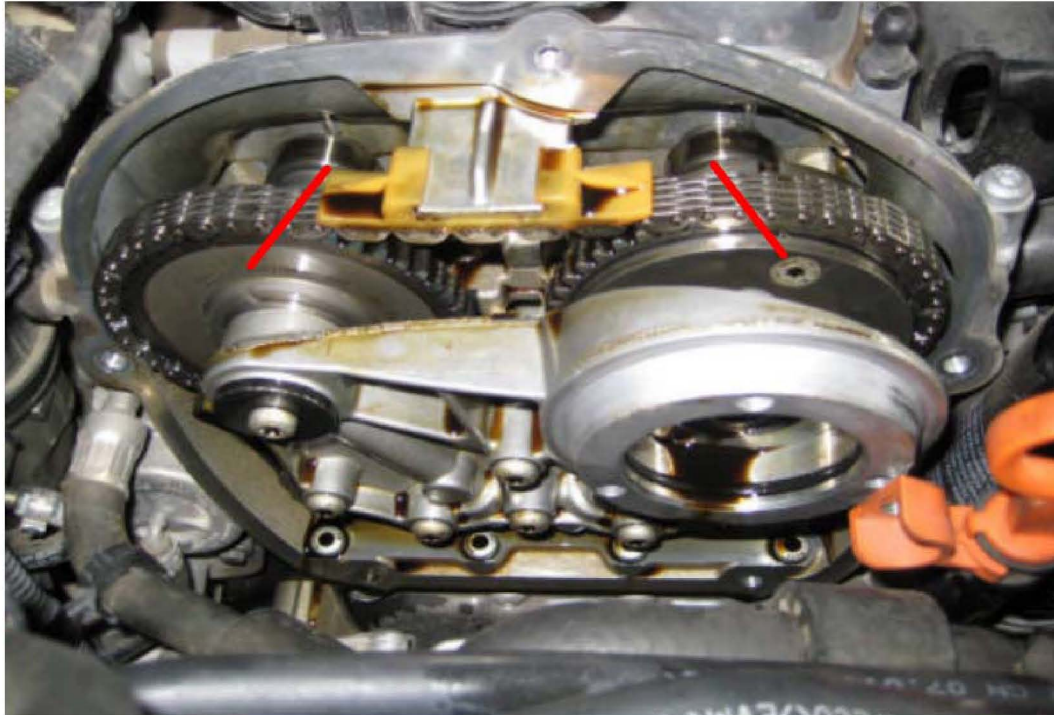
图 6：同类型商品车第一缸进排气凸轮能形成“八”字

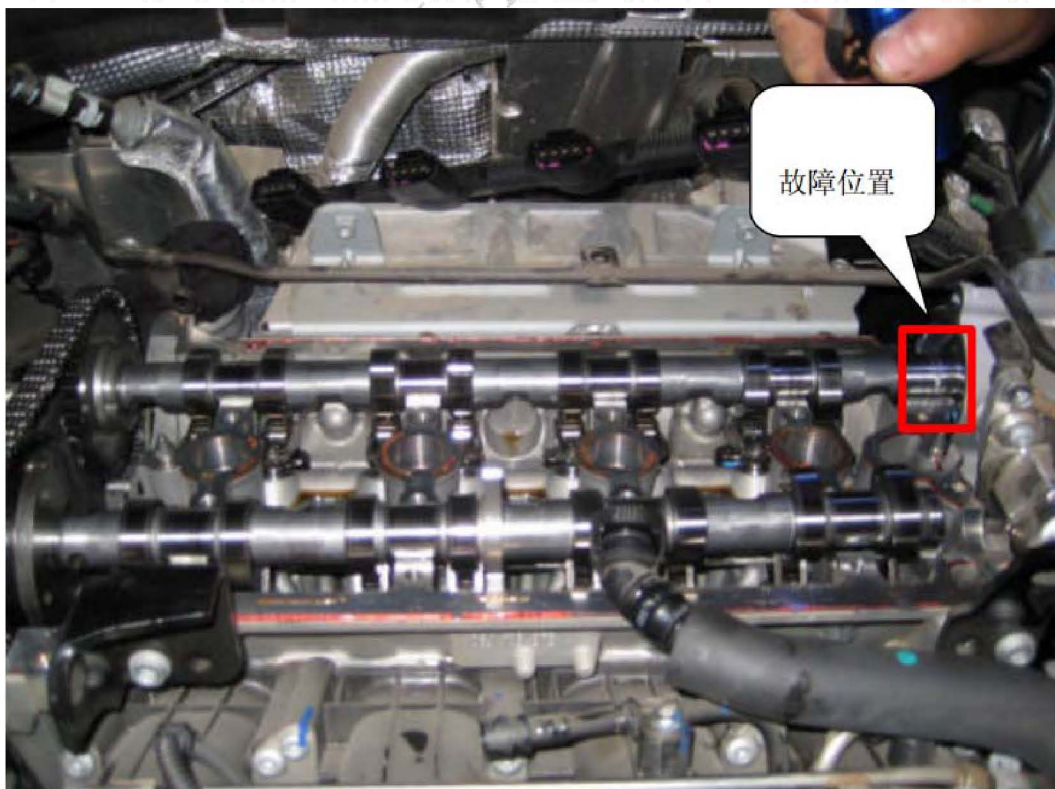
- 4). 由于排气链轮正时正确，而排气第一缸凸轮相对位置不正常，所以，排气凸轮轴出故障的可能性比较大。拆开气门室盖后，发现排气凸轮轴末端（飞轮侧）有金属附着物，且该处的气门室盖和缸盖都有拉伤（图 7，拉伤位置；图 8，排气凸轮轴上的附着物和气缸盖拉伤；图 9，气门室盖上的拉伤）

图 7：拉伤位置

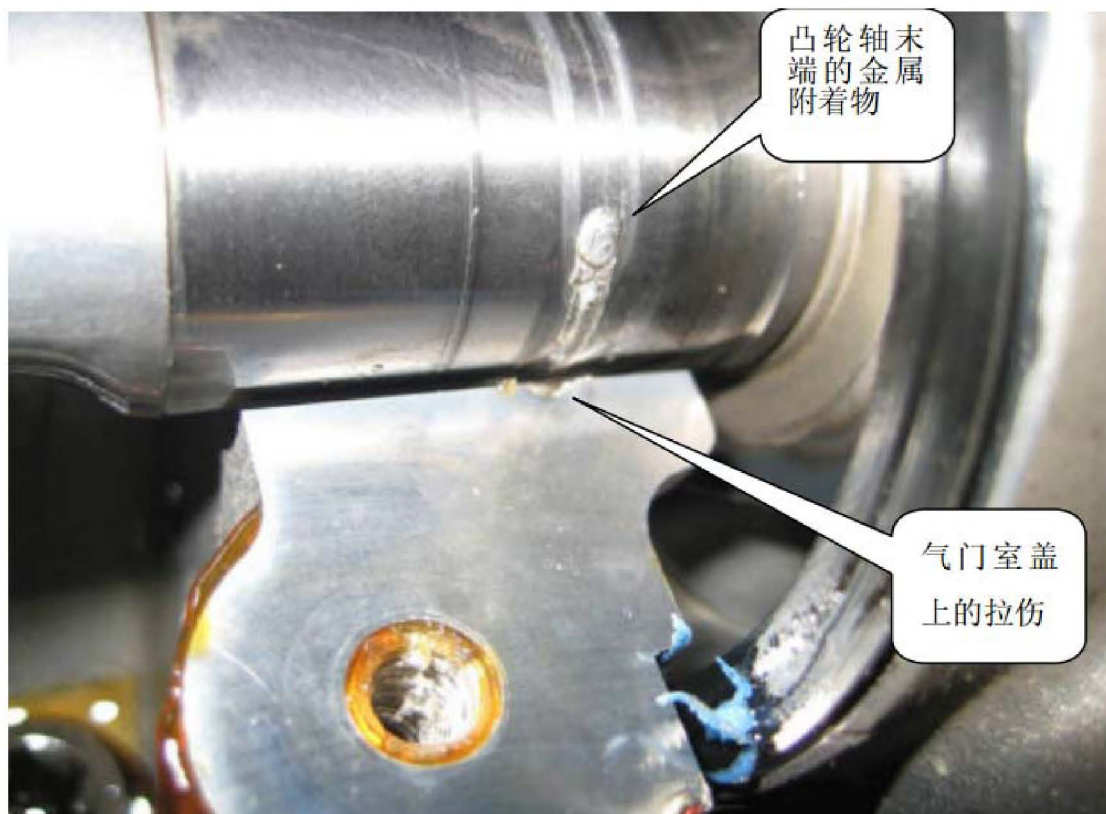
图 8: 排气凸轮轴上的附着物和气缸盖拉伤

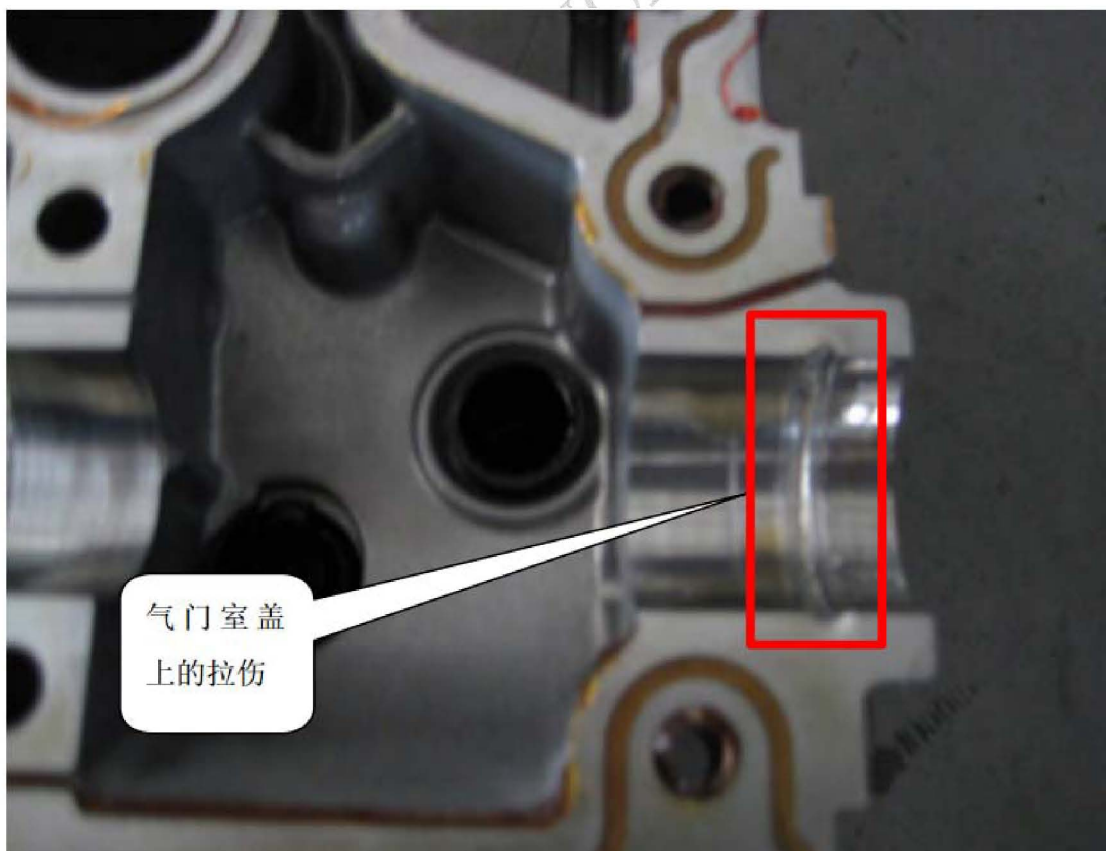
图 9: 气门室盖上的拉伤
