## 后视镜无法加热故障

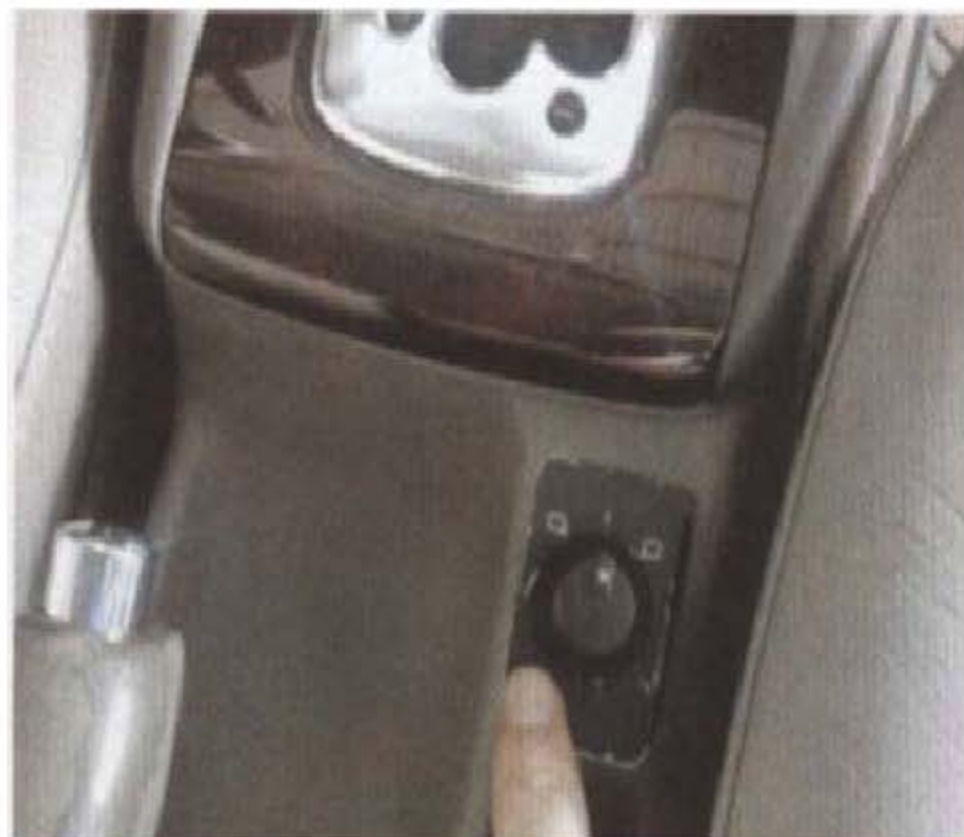
一辆奥迪 A6, 2.4 (C5) 进厂。车主反映此车副驾驶侧的倒车后视镜在着车的情况下, 镜片会自动加热, 而且无限制的热, 驾驶侧的正常。经查阅相关资料, 很多人都说此车只要将后视镜的开关打到中间位 (如下图所示), 便可进入自动控制状态。

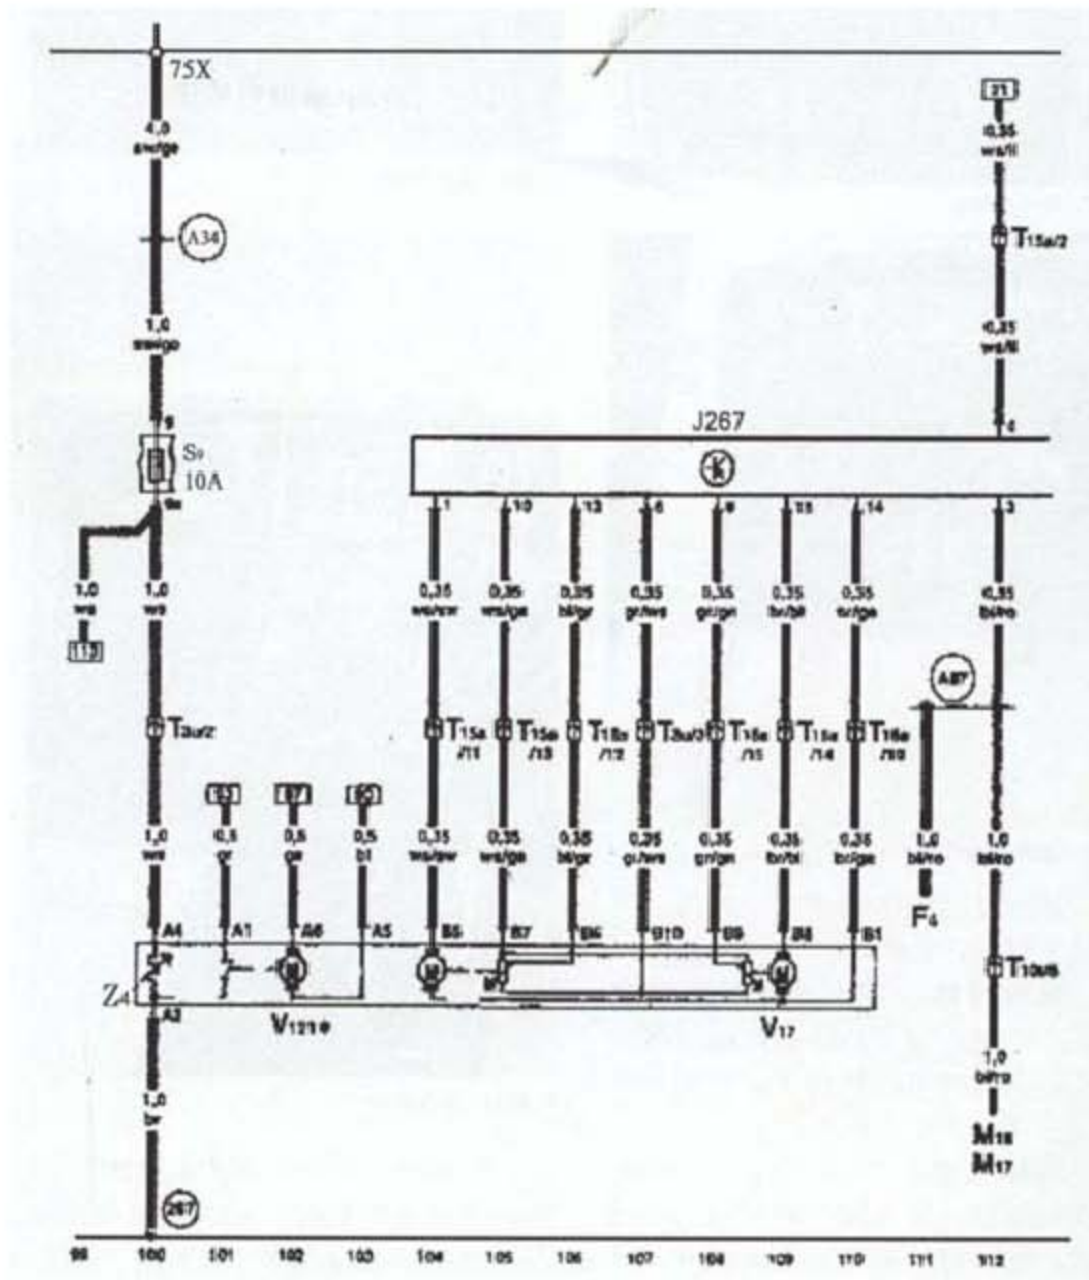
- 1). 查看此车确实是没有专门的后视加热开关, 而且, 即使把开关无论开到哪边, 右边仍然是不停地加热, 开启前后挡风玻璃加热都很正常。奇怪了, 怎么会单独一个加热呢, 再次查看电路图 (如下图所示), 发现 Z4 为驾驶员一侧的后视加热, 通过此图可以看到, 其电源来源于保险丝 S9 (10A), 同时 S9 电源来源于卸荷电源 75X, 而且可以看到此后视加热是直接搭铁, 左右两边加热采取了并联装置, 那怎么会一边加热另一边正常呢?

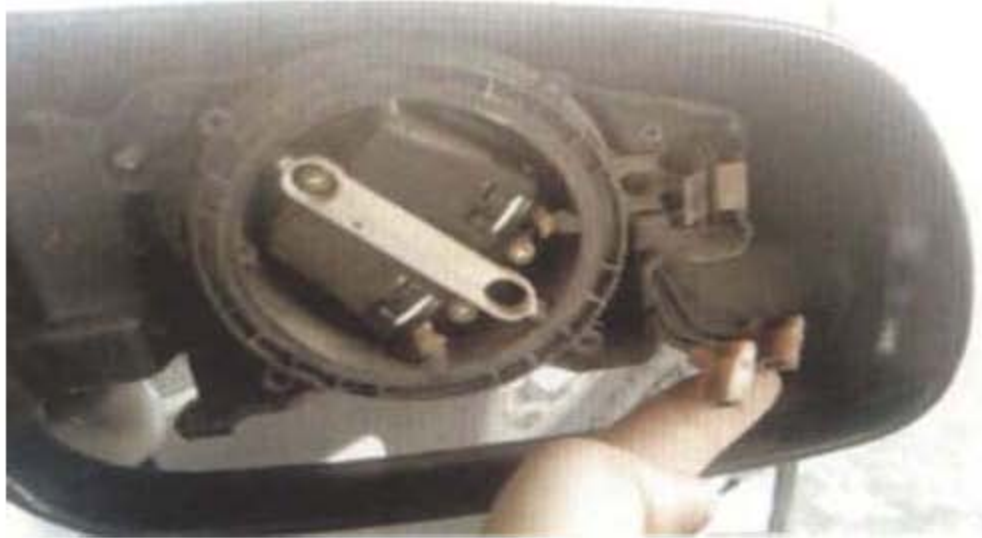
- 2). 再次着车，拔掉左右后视镜线束测量，发现左右两边的加热线一直有12V电源，那么有可能故障就在后视镜内部了，拆开一看，原来是里面的温控装置控制的（如下图所示）。

- 3). 原来，每个后视镜里在线路上装置了一个温控，此温控自动根据环境温度接通、断开，以此来实现自动加热功能，至于电源供给，采取了卸荷电源，所以正常情况下着车以后，加热电源是一直有的。经测量此温控一直处于导通状态，已损坏，故更换了后视镜总成，故障排除。
