2009 马自达 6 发动机不能起动

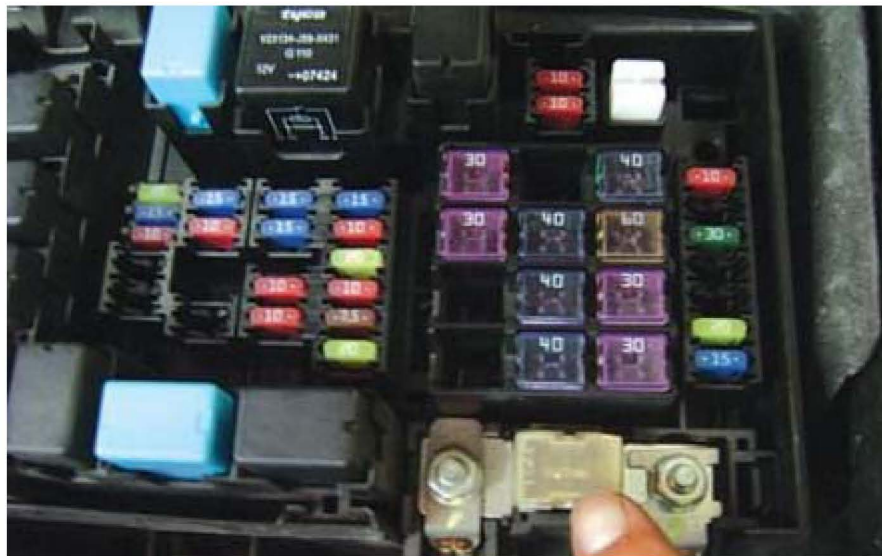
图 1

- 1). 接车后，经试车发现，该车无论将换挡杆置于 N 挡还是 P 挡，起动发动机均无反应。打开点火开关后，仪表板上的充电指示灯、机油压力警告灯及发动机故障警告灯均能够正常点亮，自动变速器挡位显示正确。笔者首先测量了蓄电池电压，蓄电池电压正常，检查蓄电池极柱接线也完全正常。会不会是起动机线路存在问题呢？经过检查，起动机的接线及熔丝（图 1）均正常。根据上述检查结果，维修师判定可能的故障原因包括起动机损坏、起动机继电器及相关线束损坏及变速器挡位开关损坏。

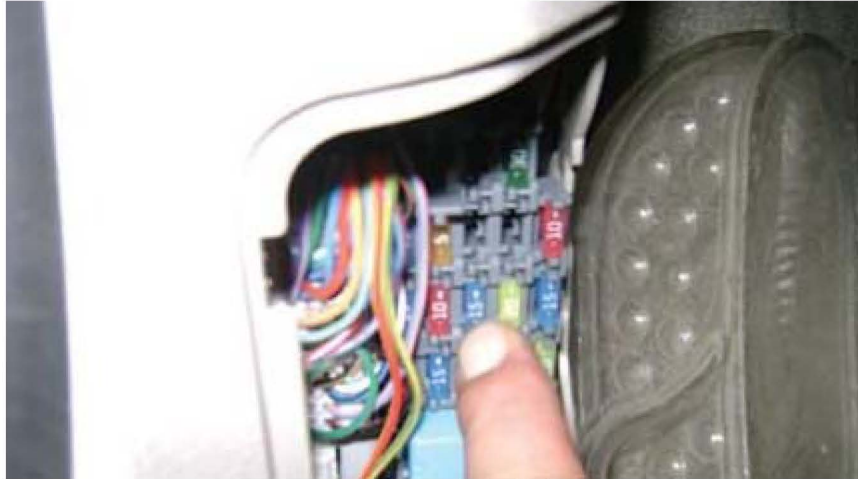
图 3

- 3). 连接汽车故障诊断仪对发动机控制系统进行检测，但设备显示故障诊断仪无法与 PCM 通信。由于故障诊断仪无法与 PCM 进行通信，说明 PCM 无工作电压或损坏。笔者决定先检查 PCM 的工作电源及搭铁是否正常。根据电路图可知，该车 PCM 有 2 个工作电源，即常电源和由点火开关控制的电源。经检查，点火开关控制的 15A 熔丝（图 3）烧断。笔者利用万用表测量此熔丝对地电阻为 0.5Ω ，说明熔丝后线路及部件有短路现象。为此，笔者决定进一步检查相关线路。

- 5) . 由于发动机第 2 缸点火线圈的 B-C 间电路短路, 导致为点火线圈供电的 15A 熔丝烧毁。由于该熔丝又同时为 PCM 供电, 当打开点火开关起动发动机时, 因该熔丝熔断, 导致 PCM 不能正常供电, 造成其不能正常工作, 使得 PCM 不能正常控制起动机运转。在更换第 2 缸点火线圈并更换 15A 熔丝后, 试车发动机顺利起动, 故障排除。

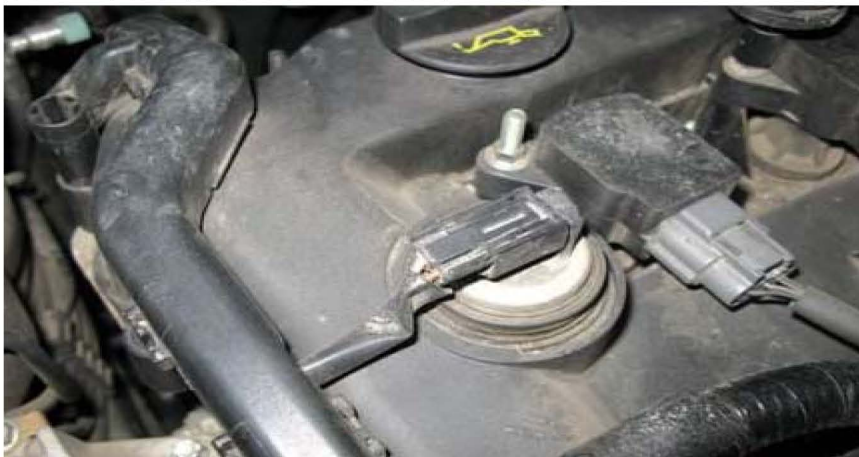
图 4

- 4). 查阅电路图得知，此熔丝同时为 PCM 及点火线圈提供电源。鉴于 PCM 损坏的几率较小，维修师目测检查未发现 PCM 相关线束有破损短路现象，故初步判定点火线圈（图 4）或相关线路存在短路点。经目测，未发现点火线圈相关线束有破损现象。此车发动机采用的是独立点火系统，各缸各有 1 个独立的点火线圈。依次拔下点火线圈插头，用万用表测量 15A 熔丝处，无短路现象，证明点火线圈存在故障。但究竟是哪个缸的点火线圈出现故障呢？如果面对点火线圈接线端子，针脚从左至右依次为 A、B 和 C。A 脚连接 PCM 端子，B 脚为搭铁端子，C 脚为点火开关控制的电源端。经测量，发动机第 2 缸点火线圈的 B-C 间的电阻值为 0，表明其已经损坏。
