音响系统

该文档主要描述 2008 力帆汽车 LF620 音响系统的原理及检查。

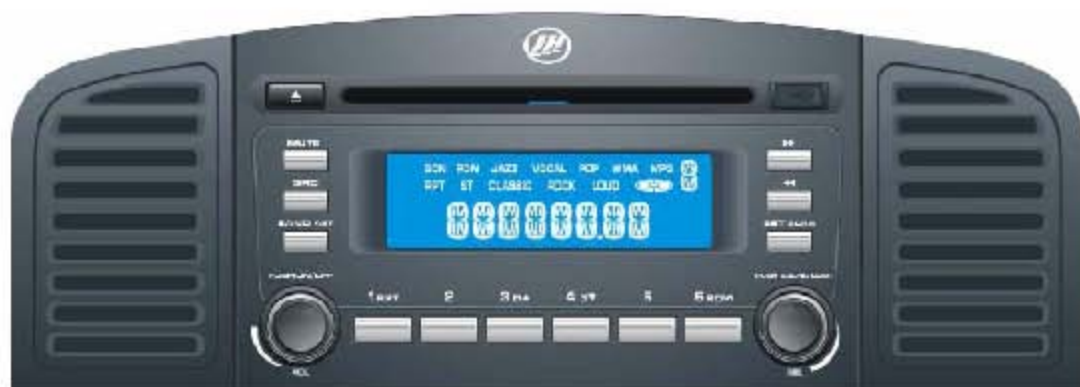
A线接口:

B线接口:

A		A	定义	B		B	定义
8	6	4	2	1	1	右后喇叭(+)	
7	5	3	1	2	2	右后喇叭(-)	
8	6	4	2	3	3	右前喇叭(+)	
7	5	3	1	4	4	右前喇叭(-)	
				5	5	左前喇叭(+)	
				6	6	左前喇叭(-)	
				7	7	左后喇叭(+)	
				8	8	左后喇叭(-)

测试端子	配线颜色	端子说明	测试条件	标准值
A1-车身	W/G	方向盘控制(-) (预留)	-	-
A2-车身	Y/W	方向盘控制(+)(预留)	-	-
A4-车身	Y	点火开关ACC 档电源输入	点火开关ACC, 始终	10~14V
A5-车身	R	音响系统背光信号输入	组合开关置于小灯档, 始终	10~14V
A6-车身	G/N	倒车信号输入	始终	小于1Ω
A7-车身	W/Y	音响系统常电电源输入	始终	10~14V
A8-车身	B	音响系统接地处理	始终	小于1Ω
B1-车身	V	右后扬声器驱动输出(+)	正在播放音响系统	-
B2-车身	V/B	右后扬声器驱动输出(-)	正在播放音响系统	-
B3-车身	Gr	右前扬声器驱动输出(+)	正在播放音响系统	-
B4-车身	Gr/B	右前扬声器驱动输出(-)	正在播放音响系统	-
B5-车身	W	左前扬声器驱动输出(+)	正在播放音响系统	-
B6-车身	W/B	左前扬声器驱动输出(-)	正在播放音响系统	-
B7-车身	N	左后扬声器驱动输出(+)	正在播放音响系统	-
B8-车身	N/B	左后扬声器驱动输出(-)	正在播放音响系统	-

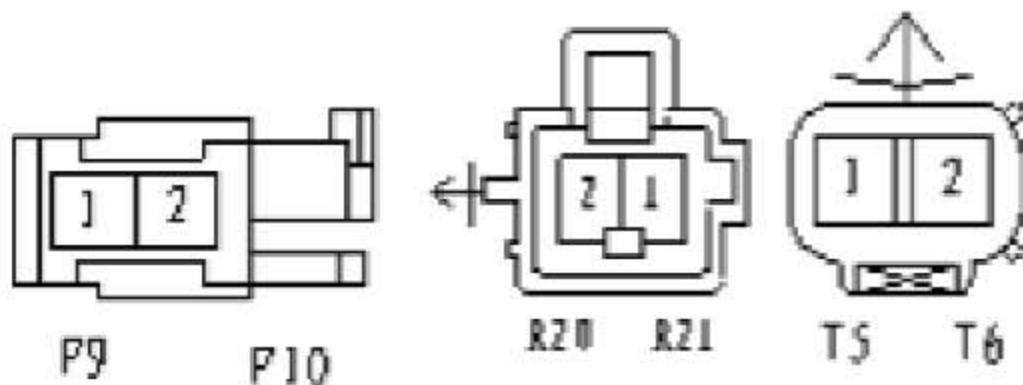
(扬声器整车线束端定义)

测试端子	配线颜色	端子说明	测试条件	标准值
1-车身	—	扬声器驱动输入(+)	正在播放音响系统	-
2-车身	—	扬声器驱动输入(-)	正在播放音响系统	-

注：静态测量1与2之间的阻抗，应在4Ω左右。
