# 怠速过高故障

一辆行驶里程约 170000km, 搭载了 2.0L DOHC i-VTEC 发动机的 2002 年本田 Stream(时韵)MPV 汽车。车主反映: 该车出现怠速居高不下的故障。

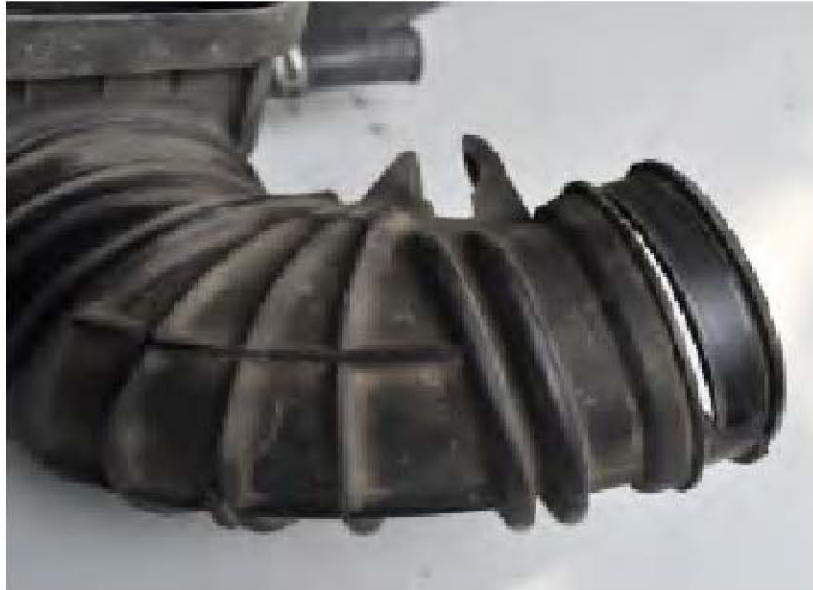
- 6). 于是, 我们着手拆卸怠速控制阀。在拆下进气软管的过程中, 我们发现, 进气软管已经破碎、裂口(见下图), 而这个裂口使得空气滤清器形同虚设, 未被过滤的脏空气直接进入怠速控制阀, 势必会造成其脏污、卡滞, 无法执行 ECU 的指令。看来, 破裂的进气软管才是真正的罪魁祸首。

- 8). 利用清洗剂对怠速控制阀进行彻底清洗, 重新安装并更换新的进气软管, 再次进行试车。在水温为 81℃ 的热车条件下, 发动机 ECU 输出的怠速空气控制指令的步数减小至 5, 发动机怠速也明显降至 670r/min, 达到了正常范围。此时, 再次开启空调, 发动机 ECU 输出的怠速空气控制指令的步数上升到 29, 发动机怠速也升高至 770r/min, 清晰地体现出空调怠速提升的效果。

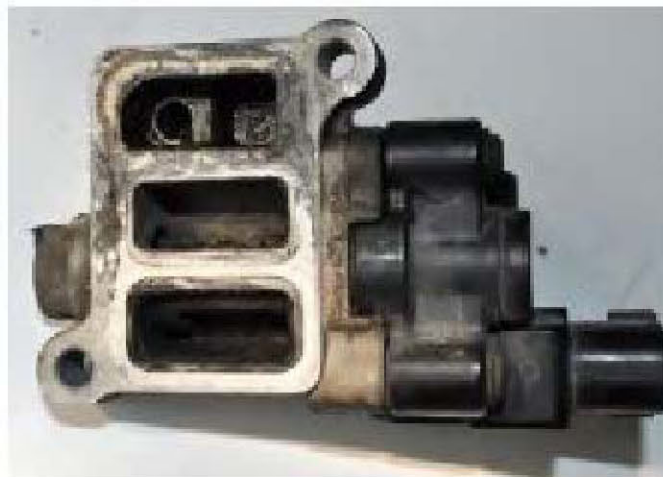
- 3). 运转了一段时间后, 再次观察诊断设备上的发动机运行数据流, 发现水温已上升到 60℃, 怠速稍有下降, 为 1349 r/min, 而此时怠速空气控制指令的步数为 17。
- 4). 本田 Stream(时韵)MPV 的发动机怠速控制系统采用的是旋转电磁阀式怠速控制阀。发动机 ECU 为其提供的步数指令越大, 怠速阀的开度就越大, 相应的发动机怠速转速就越高。反之, 发动机 ECU 为其提供的步数指令越小, 怠速阀的开度就越小, 相应的发动机怠速转速就越低。基于这种控制关系, 通过分析这一区间的数据流可知, 随着冷却液温度的持续升高, 发动机 ECU 输出的怠速空气控制指令的步数快速减小, 说明发动机 ECU 对怠速的控制是正常的, 而转速下降很少, 并没有达到预期的目标值, 这表明是执行元件(即怠速控制阀)并没有按照 ECU 的指令减小怠速通道。

- 7). 根据上述判断, 从节气门体上拆下怠速控制阀, 其状况正如我们所料, 怠速控制阀阀门上被厚厚的泥土包裹 (见下图), 已经到了几乎无法转动的程度。
