换挡杆锁止在 P 挡位

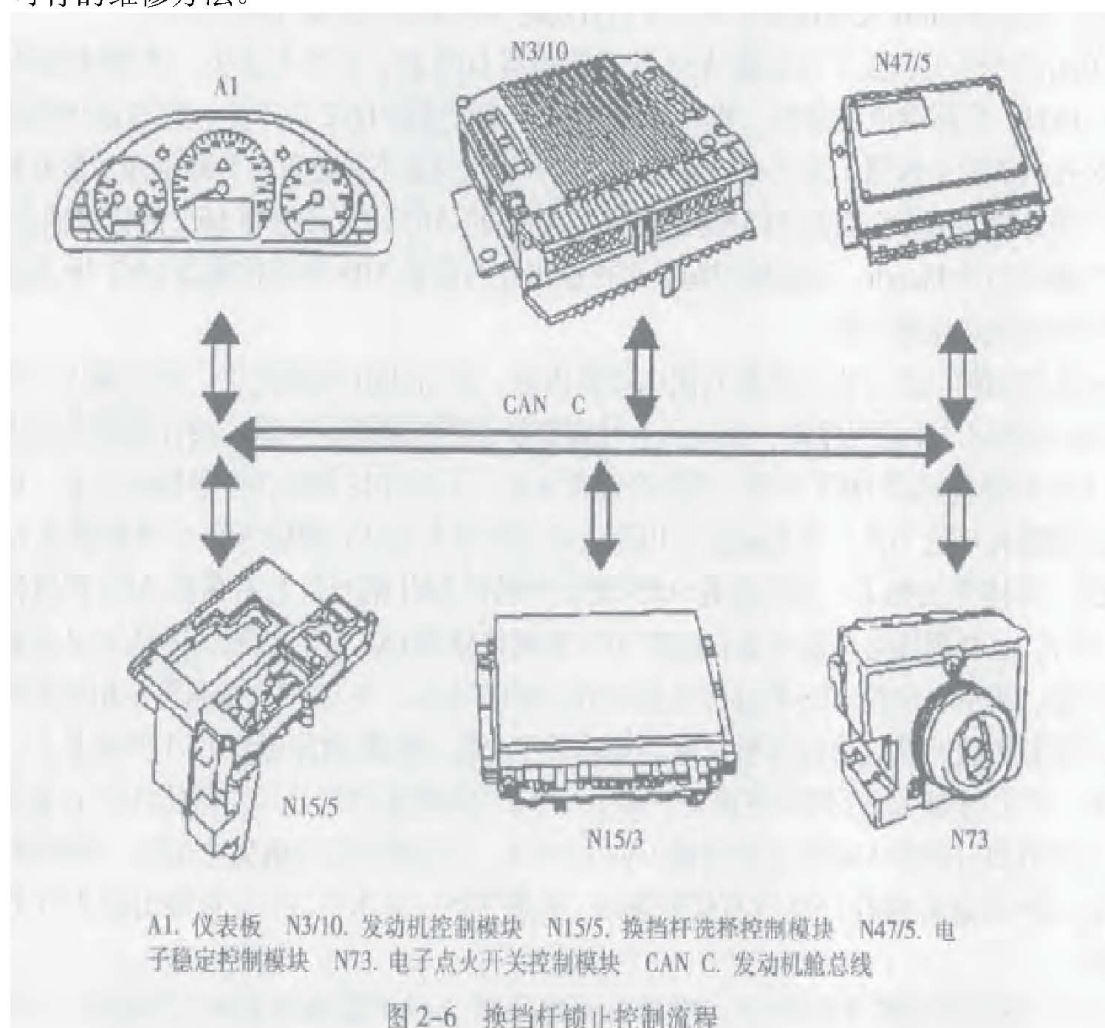
自动变速器内部的电气部件是由自动变速器控制模块 N15/3 进行控制的，在“27.19PE Wiring diagram of electronic, transmission control module”组群文件中可以查到相关电路图。与自动变速器控制模块 N15/3 直接相连的电气部件都位于自动变速器液压阀体总成上，包括 6 个电磁阀、2 个转速传感器、1 个油温传感器和 1 个启动锁止开关。由以上内容可知，整个自动变速器的电控功能是由自动变速器控制模块 N15/3 和换挡杆选择控制模块 N15/5 协同执行的。对于 W220 底盘车型，自动变速器控制模块 N15/3 和换挡杆选择控制模块 N15/5 都是 CAN C 总线上的用户，相互之间能够实现数据传输与共享。换挡杆锁止控制流程见图 2-6。
