F3 左前小灯不亮

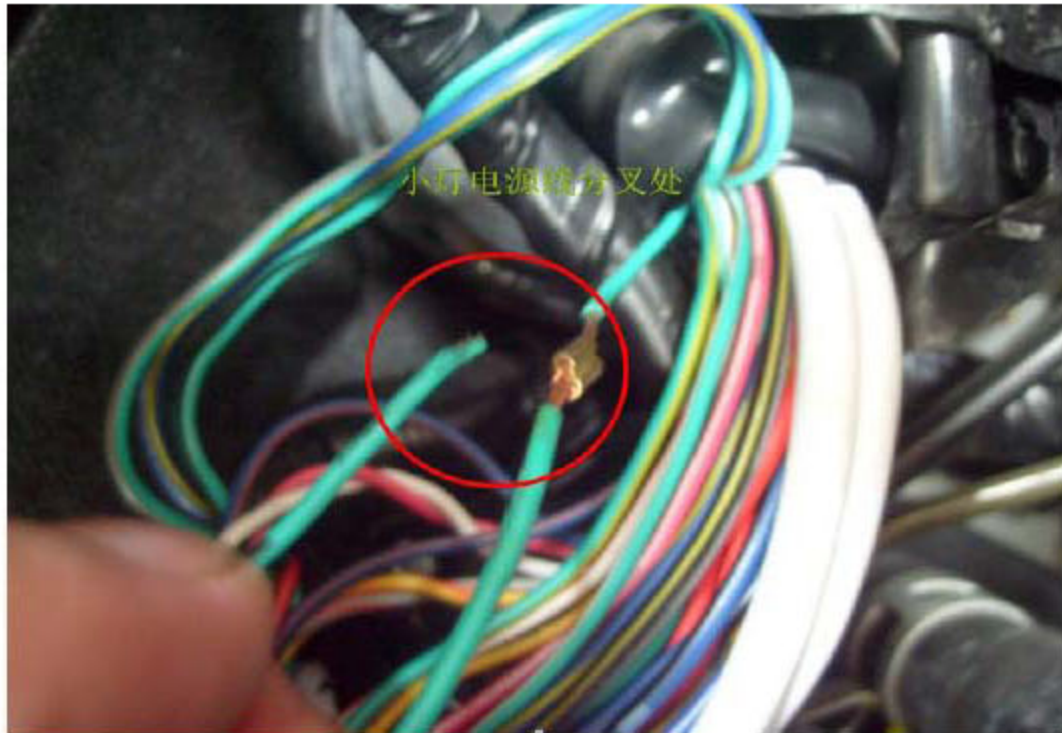
5). 从接线盒出来的小灯电源线有正常的电压, 为何到了发动机舱的小灯处就没有电压? 经查电路图发现, 从接线盒出来的小灯电源线在翼子板线路中间由一条绿色线分为两条绿色线, 两路线一路到右前小灯, 一路到左前小灯, 从目前的情况来看, 右前小灯正常, 而左前小灯没有电源, 会不会是小灯电源线在此分叉时分到左前小灯的线出现断路情况?

6). 经过分析, 剥开翼子板线束, 在距离接线盒插接处 830mm 的地方找到了分叉点, 检查此处发现到左前小灯的分线路出现断路, 如下图所示:

7).重新接好线束，并用电工胶布包好分叉点，然后在将线束包好，故障排除：
