两前排座椅均无法调节

一辆行驶里程约 3500km 的奔驰 B200。用户反映：打开钥匙后操纵驾驶员侧和前排乘客侧的座椅调节开关，两座椅都不能移动，证实功能失效。

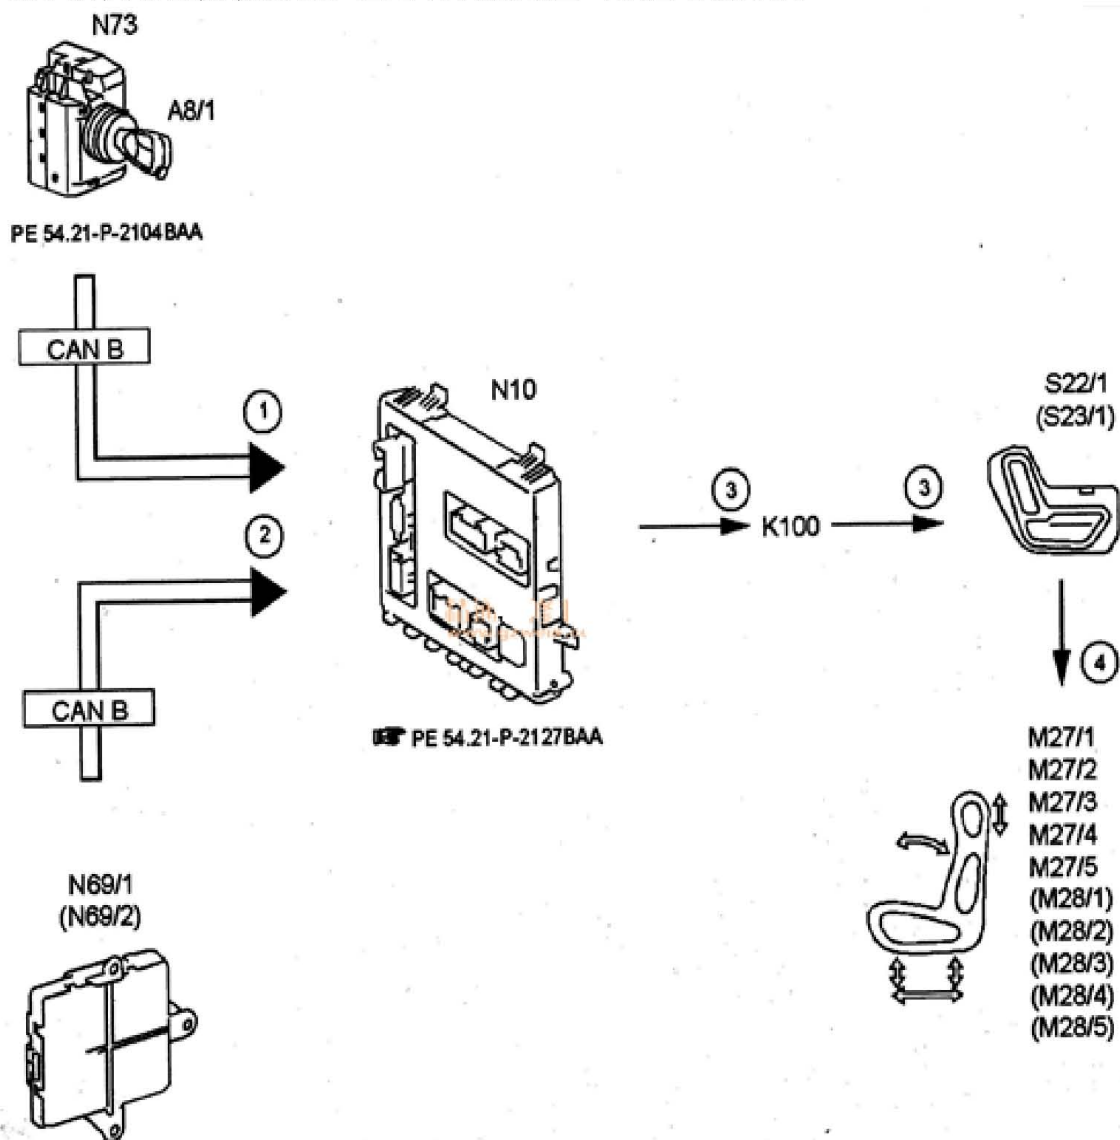
1). 先了解其功能实现原理，查看相关原理图（如图 1 所示）。

2). 由此可以看出座椅是由开关直接控制，没有座椅控制单元，接着查看座椅电机供电电路图。

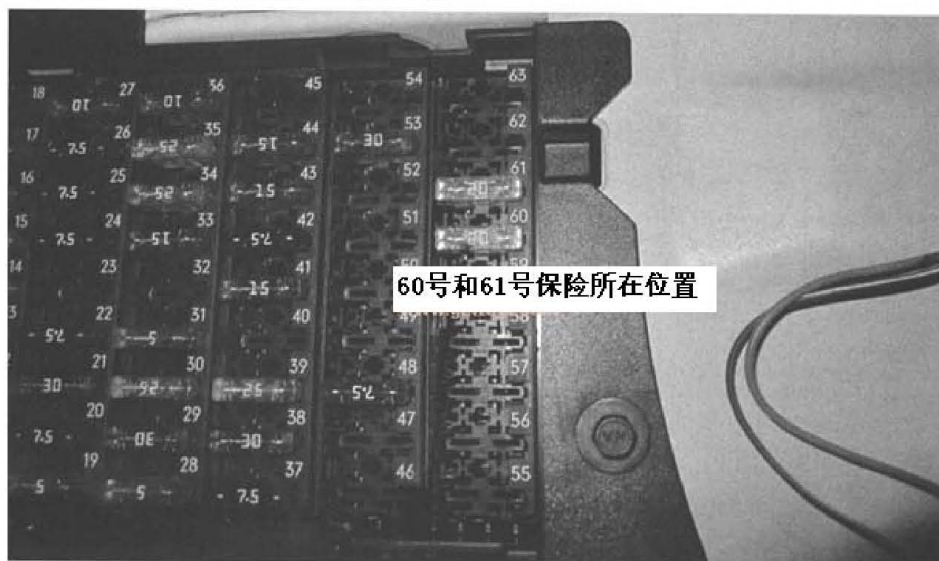
3). 由电路图可知，左右电机供电的保险分别是 60 号和 61 号，检查两保险都正常。接着测量两保险的供电端子，都没有电。因此需要顺着电路图继续向

上查找，查看保险的供电从何而来。

4). 查得电路图可知，电源是由保险盒的 67 号保险通过前 SAM 的 KA 继电器控制，再分配到保险丝盒的 60 号、61 号保险。我们接着又测量了 67 号保险是有电的。那问题就锁定在前 SAM 的 67 号保险到 KA 继电器再到 60 号、61 号保险之间，此段中有个部件 KA 继电器，依据部件优先的原则，于是就把 KA 继电器拔下，直接把 KA 继电器的 30 端子和 87 端子用线直接接通，操纵座椅开关，此时座椅功能恢复正常。由此故障点就缩小到：

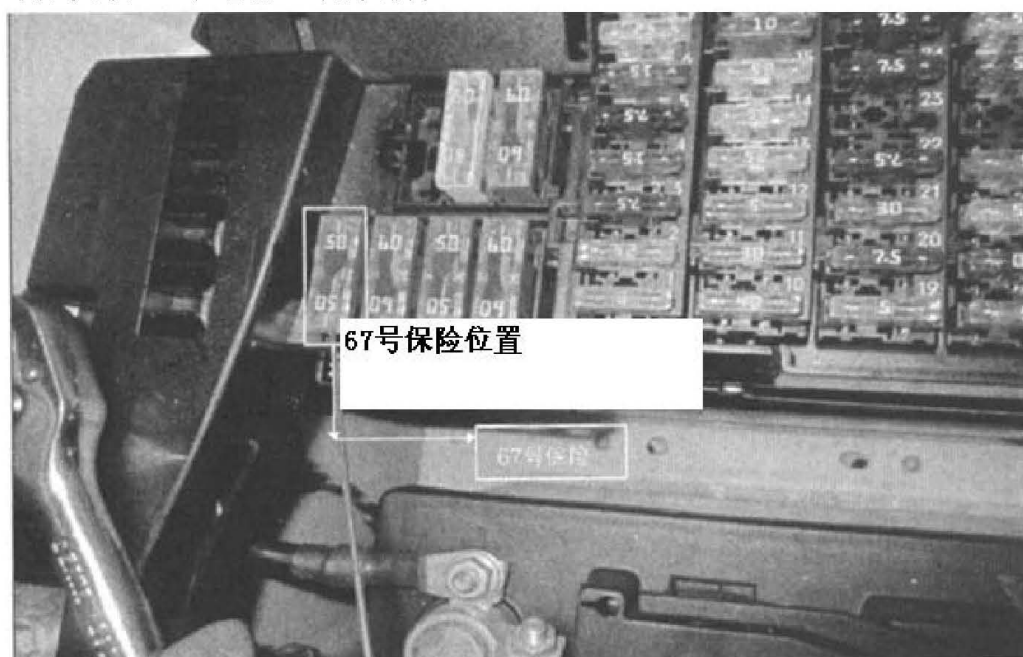
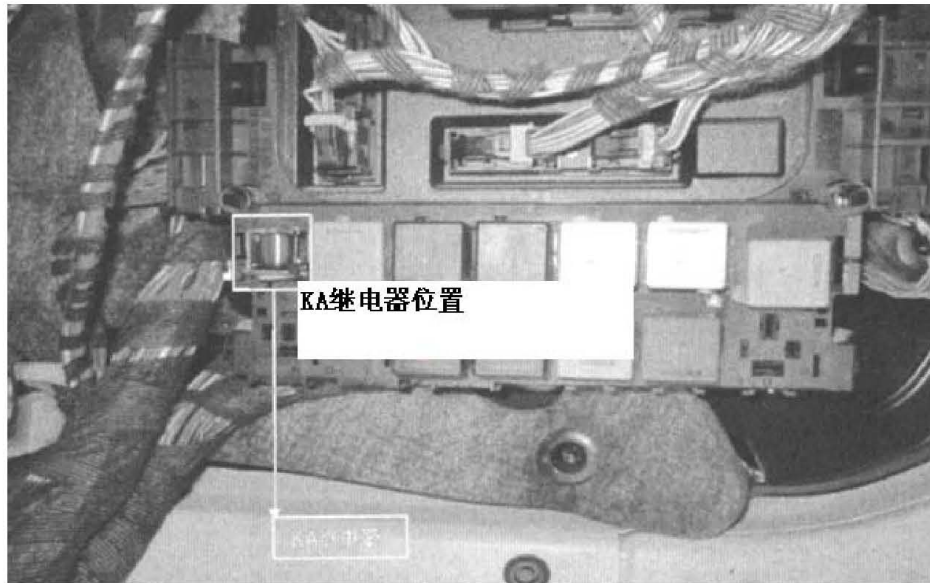
B). 继电器本身损坏。观察 KA 继电器周围，发现 KB 继电器与 KA 相同（配件号相同，确认为同一部件）就把它换上，结果座椅恢复调节功能。事实证明，KA 继电器自身损坏。后又测量了 KA 继电器的 85 号端子和 86 号端子之间的阻值为 $0.877k\Omega$ ，而 KB 继电器的 85 号和 86 号端子间则为 80.77Ω 。最后更换 KA 继电器，故障排除。

因为此车为新车，而且座椅控制与其他奔驰轿车相比，此车型没有座椅控制单元，检查起来相对容易一点。但还是需要相对车型的电路及原理图，这样修起来比较省时。针对新车的维修，一般情况下都是由于操作不当（一直促动座椅开关）引起的。但是要查看电路图后就会发现，两前排座椅有独立的保险，就可以根据故障描述直接去检查 67 号保险及以下电路了，这样会更快一些。
