收音机不能正常搜索频道

一辆行驶里程约 3 万 km，发动机和变速器型号分别为 271 和 722.6 的奔驰 E200 轿车。该车收音机 FM2 能自动搜台，各个频率切换正常，但是过十几秒其他频率在显示屏上消失，来回切换的时候也就能收 1 到两个台。

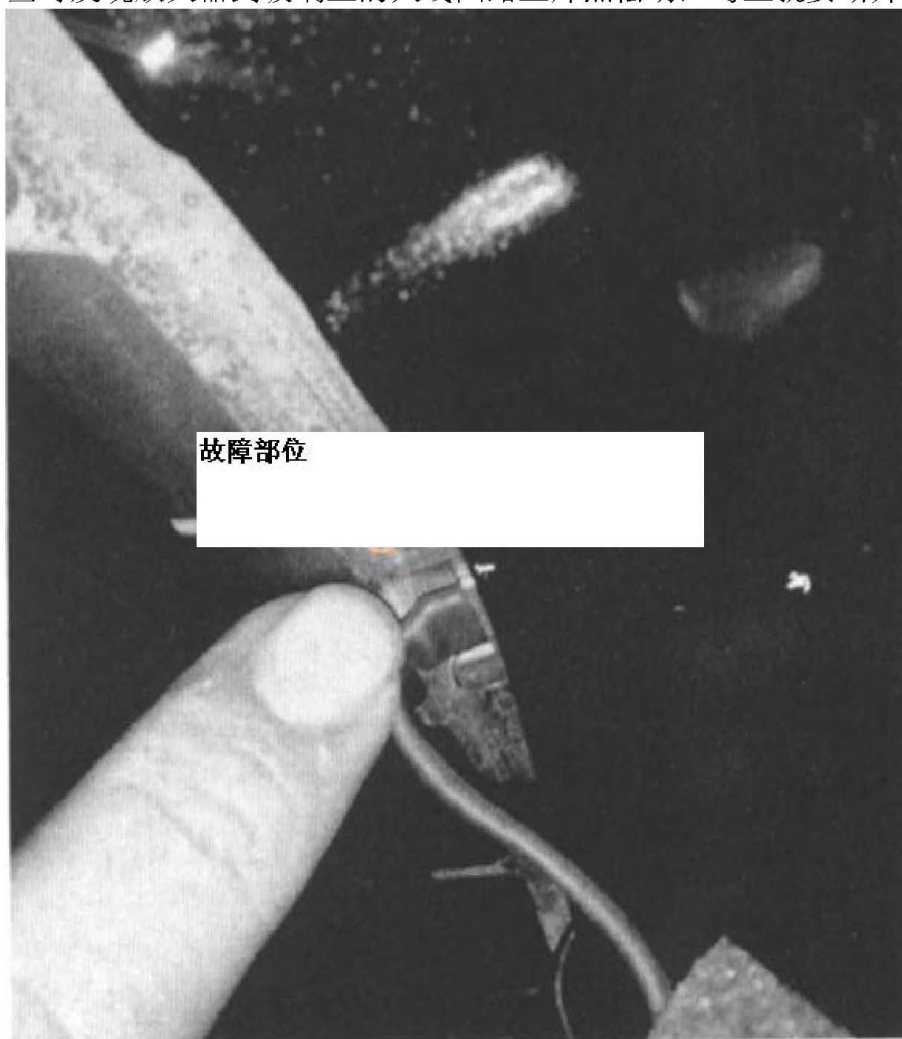
- 9). 到此才发现出问题出在了哪里。再次把 D 柱饰板拆掉检查 FM2 天线放大器，检查时发现放大器到玻璃上的天线回路上焊点松动，马上就要断开了。

这个故障是天线回路的焊点脱焊造成 FM2 天线放大器接收到的信号变弱，从而使放大器失效，造成这个故障现象。在检查时因为玻璃没有问题，想当然地把天线断路直接排除，才造成走了很多弯路，以后在检查过程中还要仔细认真。

- 10). 故障排除：重新焊线，激活 FM2 时波形正常有放大，收音机也正常，故障解除。
