制动失效故障

一辆行驶里程约 100000km 配置了 N52K 发动机的 2008 款宝马 X5，车型为 E70。车主反映车辆在高速公路行驶中踩制动踏板突然变得很硬，踩不下去，制动效果几乎没有。车辆依靠减速停下来后拖回维修店进行检查。

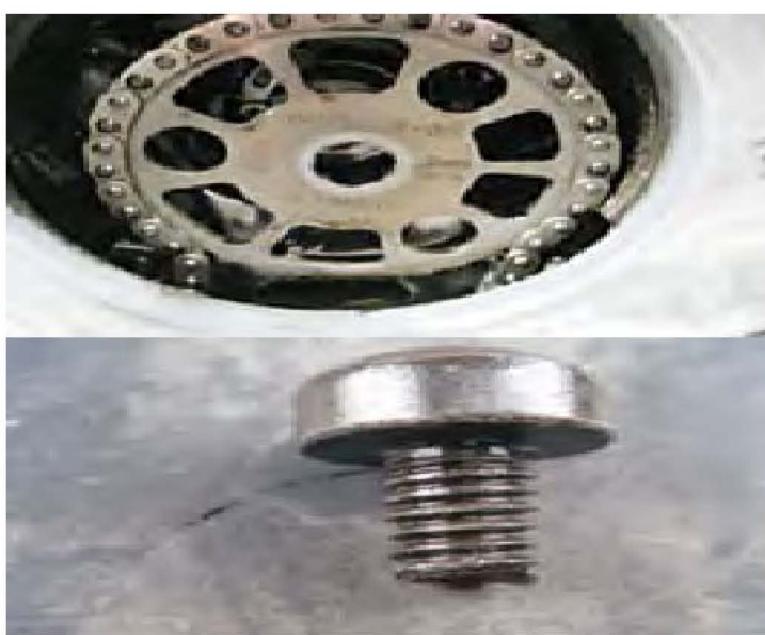
| 图1 真空泵链轮及固定螺栓

- 4). 拆卸真空泵前堵盖，发现真空泵链轮的固定螺栓已经断裂，如图 1 所示。难怪车辆没有真空助力。

为了有效地维修此类故障，并避免造成更大的损失。三元催化器堵塞或者其内部损坏，起初造成发动机运行故障，DME 会存贮有关三元催化器效率或者转换相关的故障码，驾驶员也会在急加油中感觉提速有些缓慢的现象，而一旦确定了三元催化器堵塞，除更换废气触媒转换器之外还需要按以下几个步骤操作，避免引起大的故障隐患：更换发动机机油，但无须更换机油滤清器；让发动机怠速运行 20min，且转速不超过 3000r/min，或者进行 20min 的试车，转速不超过 3000r/min；再次更换发动机机油包括机油滤清器，再对 CBS 执行机油复位。只

有这样才可以避免发动机其他部件的损坏。当然了，如果已经发现真空泵引起了噪音，制动没有真空助力，说明真空泵完全咬合，可能已经造成发动机的损坏，那就需要进一步解体检查了。
