行李舱盖难开、关

一辆比亚迪 F3 轿车，行李舱盖多次关闭无法锁止或锁止后无法打开，主要表现为：

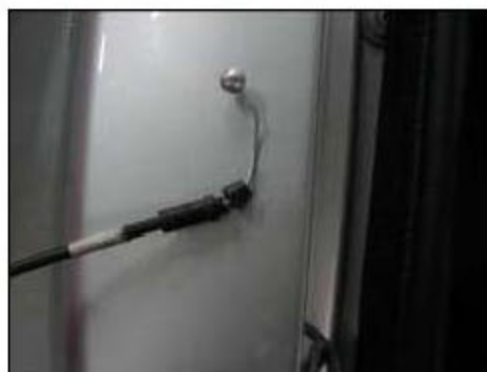
行李舱盖控制拉索变形

- 1).行李舱盖控制拉索故障，表现为用钥匙可以打开行李舱盖，但车内行李舱盖控制拉索无法打开行李舱盖，此时，应检修行李舱盖控制拉索内扣手，确认存在内扣手变形或拉索断裂等故障，如能确认建议更换行李舱盖控制拉索处理；

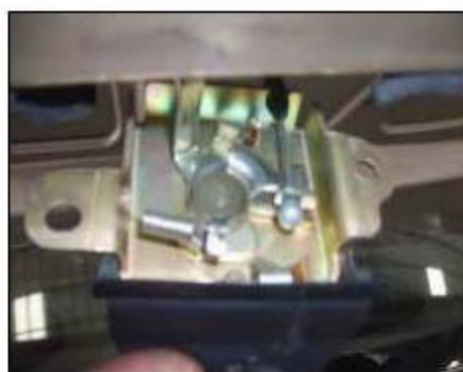
行李舱盖上锁体内部损坏

2). 行李舱盖上锁体故障, 表现为多次关闭行李舱盖无法关闭或关闭后无论是用钥匙或拉索均无法打开, 此故障为行李舱盖上锁体内部锁止机构损坏或功能失效, 建议更换行李舱盖上锁体处理;

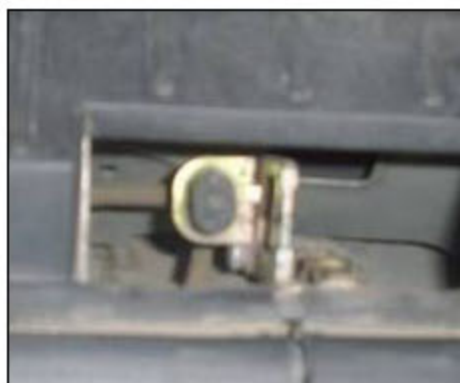
行李舱盖下锁体锁环变形、下移

3). 行李舱盖下锁体故障, 主要表现为多次关闭行李舱盖锁体均没有反应, 观察行李舱盖上锁体锁扣一直处于开锁状态, 此故障多为不当使用引起下锁体下移, 或锁环变形导致上锁体无法进入锁止状态, 此故障建议重新拆装下锁体安装螺钉, 将下锁体安装位置进行适当调整, 如确认下锁体变形严重, 无法检修, 建议更换处理;

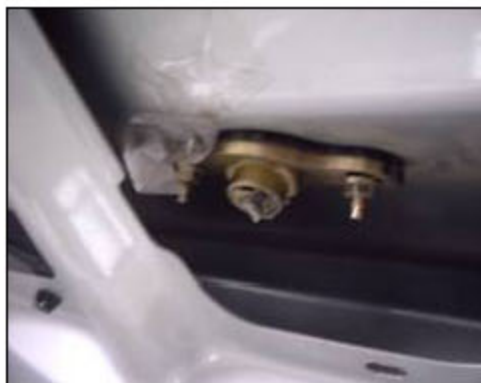
李舱盖锁芯断裂

4). 行李舱盖锁芯故障, 主要表现为行李舱盖用钥匙无法打开或关闭, 但用行李舱盖控制拉索却可以打开行李舱盖, 此故障为行李舱盖锁芯内部故障, 如能确认此故障, 建议更换点火开关及全车锁芯处理!
