# P 档不显示且无法退出 P 档

一辆车 型为 QCJ7240，行驶里程：281km 的比亚迪 F6 2.4L 的轿车，组合仪表无法显示 P 档，且踩刹车无法退出 P 档。

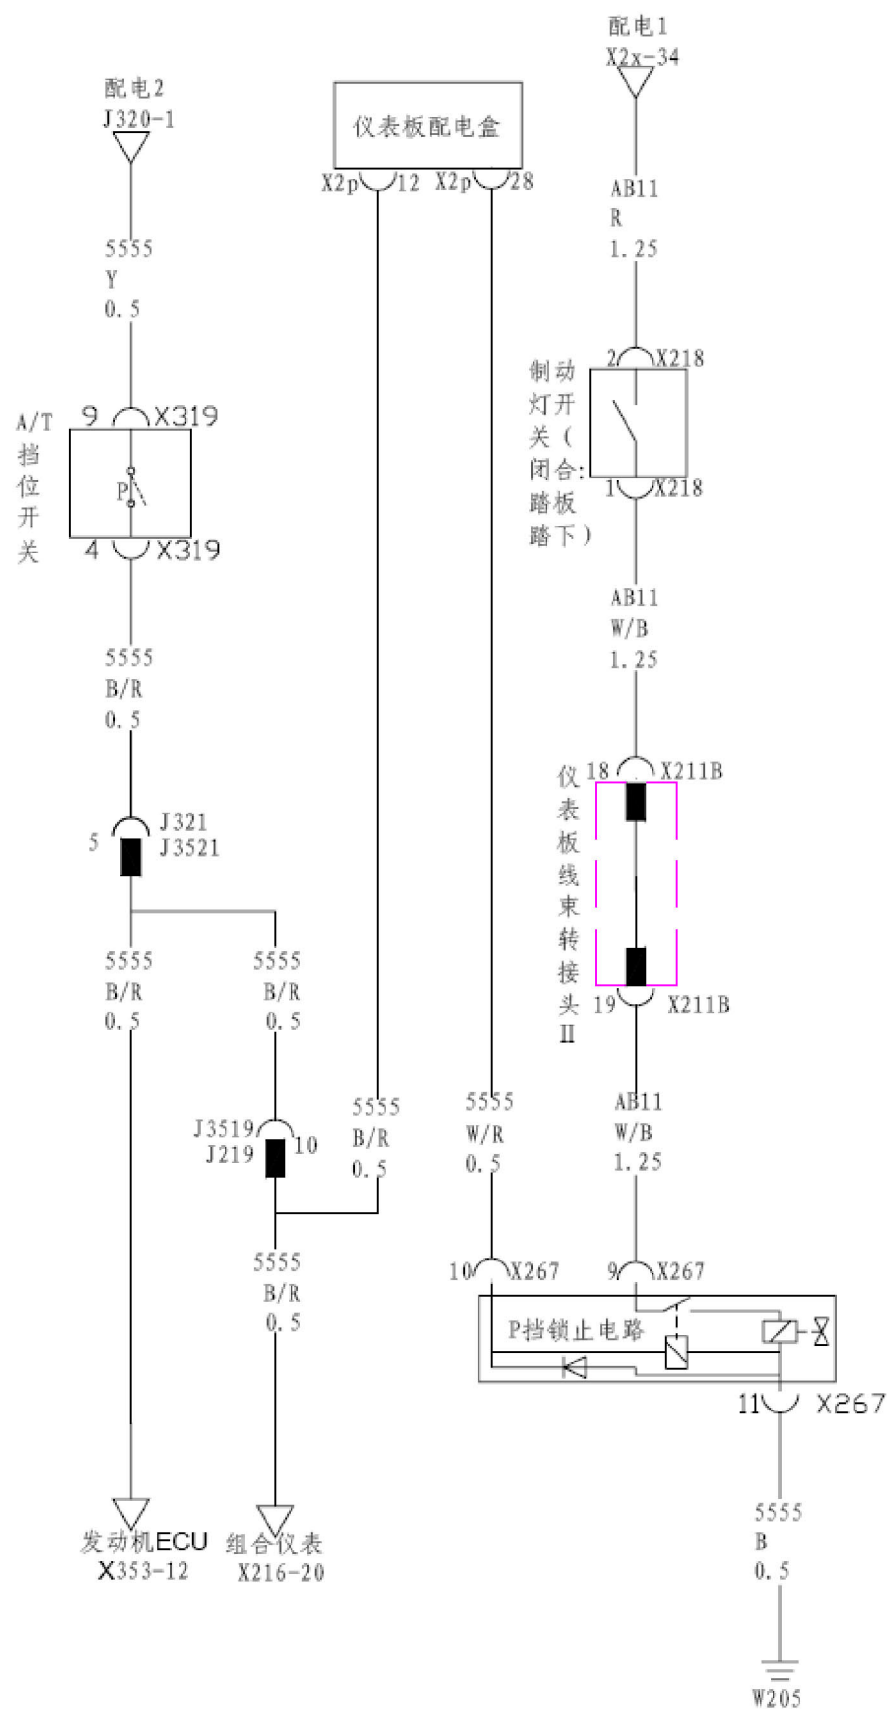
附 1：电路图

- 1). 松开换档拉索，任意调节档位开关在 P\R\N\D 不同档位，发现只有 P 档不能正常显示；同时结合 P 档不能退出的故障，因此怀疑 P 档信号没有输出；
- 2). 检查档位开关，P 档信号电压输出正常，怀疑是线路问题；
- 3). 参考 F6 电路图，检查档位开关到组合仪表间的相关线路：将钥匙打在 ON 档，档位开关位于 P 档，用万用表检查发动机线束 II J3521 与发动机线束 I J321 第 5 号针脚对地有 12V 电压，检查发动机线束 II J3519 与仪表板线束 J219 第 10 号针脚对地电压一发现无电压，说明发动机线束 II J3521 插头第 5 号针脚与 J3519 插头第 10 号针脚之间线路有断路。之后对线路维修处理后，以上两个故障全部排除。

- 1). 从电路图上分析，档位开关档位信号先传到发动机线束 I，再传到发动机线束 II，然后同时传到组合仪表和仪表板配电箱。如组合仪表无法显示 P 档，同时踩刹车无法退出 P 档，且测量发动机线束 I 有档位信号，于是可基本确认是发动机线束 II 有断路或发动机线束 II 和发动机线束 I 接触不良。
- 2). 仪表板配电箱控制锁止电磁阀工作的条件信号有两个：P 档的档位信号（档位开关提供）；制动信号（制动踏板上的制动开关提供）。在此案例中，由于发动机线束 II 断路导致仪表板配电箱接收不到 P 档档位信号，因此踩刹车 P 档无法退出。
