电动座椅无法正常工作

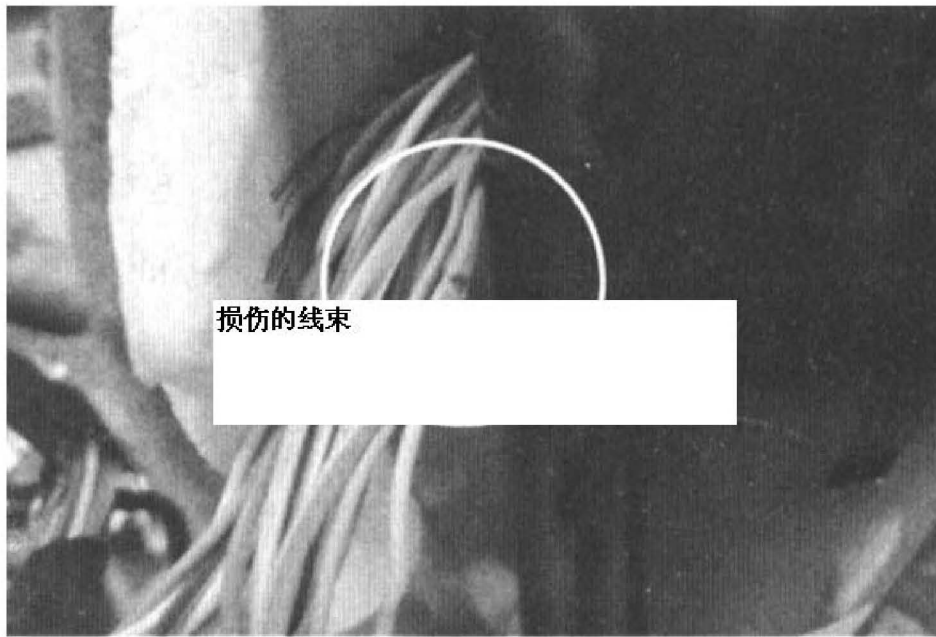
- 7). 将前排乘客侧座椅拆卸，分解坐垫，仔细检查相关线路发现，在座椅靠背移动的轴附件，线路果然有一处细微的损伤。

- 8). 故障排除：修复线路中的破损，并将线路在座椅内重新固定好，避免轴运动时再次摩擦线路。将座椅安装至车辆上并更换后 SAM 的 f64 号保险丝，反复测试均正常后交车。大约半月后回访客户，反映使用均正常。
