蓄电池指示灯有时候会点亮

故障描述:

一辆搭载 M272.924 V 型 6 缸发动机和 722.685 型号 5 速自动变速箱的奔驰 VITO 轿车。用户反映：该车蓄电池指示灯偶尔会亮起（如图 1 所示）。

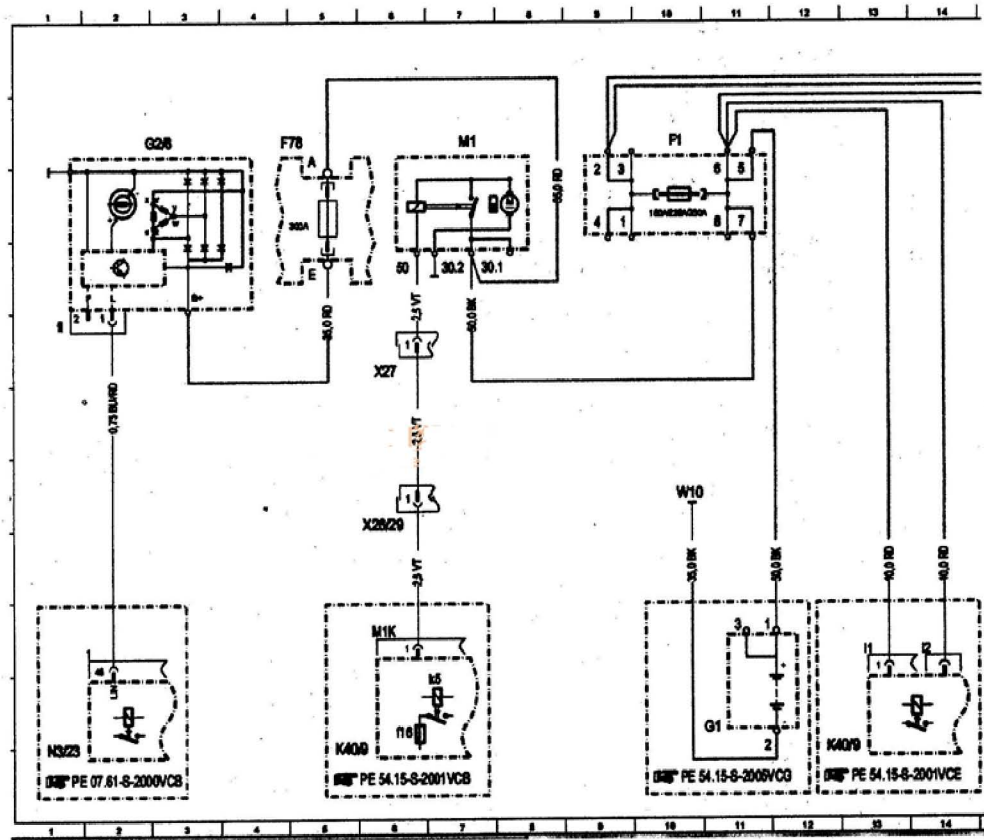
图4 WIS线路图

E). 查找 WIS 线路图（如图 4 所示），仔细检查线路，没有发现虚接、短路、断路的现象，看来唯一疑点是发电机了，但是怎样验证呢？

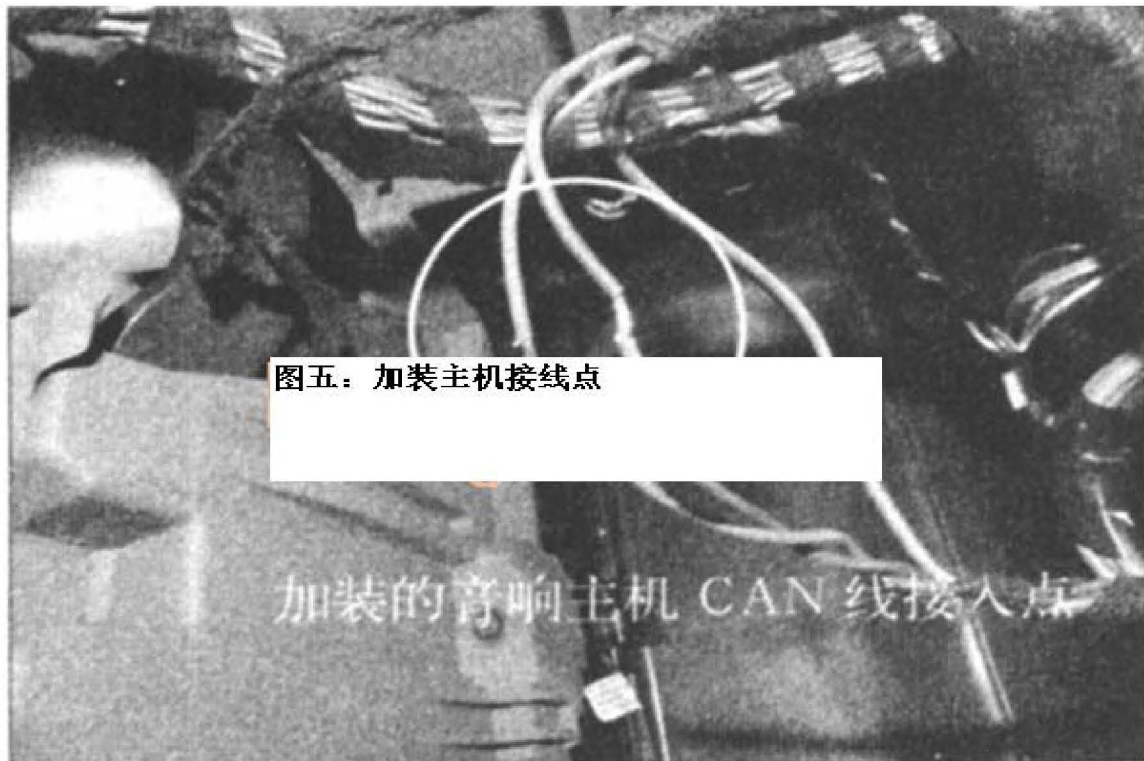
H). 因为原来其他车辆也有改装的也没遇到过这种现象啊，为了验证其真实性，拆掉音响主机，发现该音响主机连接到原车的 CAN-B 总线上，图片如图 5 所示。

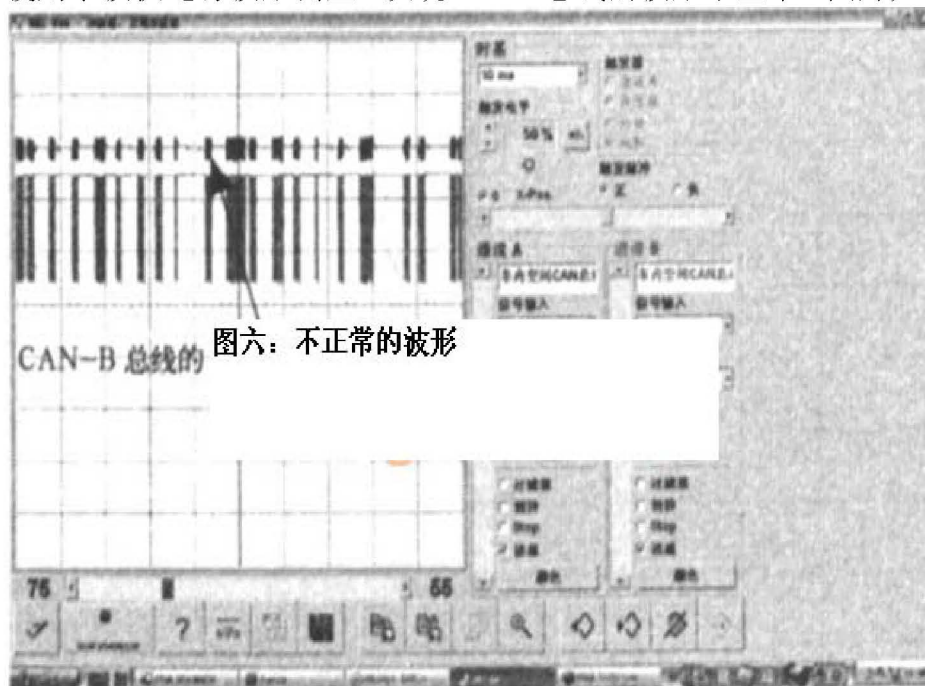
- 4). 使用示波器进行波形测量, 发现 CAN-B 总线的波形不正常, 图片如图 6 所示。

回顾该车故障现象是一种假报警现象，但是真正的功能还正常，因为对于奔驰车辆采用了 CAN-BUS 总线和 LIN BUS 总线，得以使车辆的信息进行共享，由于该车进行了音响主机的改装，音响主机被连接到 CAN-BUS 总线上，从而可以实现信息共享，可以减少线路连接，例如可以从方向盘上操控音响的音量，可以随着车速控制音响音量的大小，方便了部件的连接和实现了功能的实施。此车就是由于音响主机发射的共享信息干扰了 CAN 线，表现出来的就是上述故障现象，因为 CAN 总线传输都有一定的协议，由于采用加装音响主机，没有被授权或者说是协议不一致，其反映出来的现象就是车辆故障，所以说车辆在改装之前一定要找一些实力雄厚、技术过硬的改装店，改装尽量不要破坏原车线束（该车做的就不是太好，破坏了原车线束），有些改装车辆在改装完之后有些故障现象不能立即表现出来，而得经过车辆在行驶过程中得以证实，这就往往给我们维修带来了难度、同时我们对于这种故障不要盲目下手，要先询问客户，再仔细观察，对于故障的查找就十分有利。

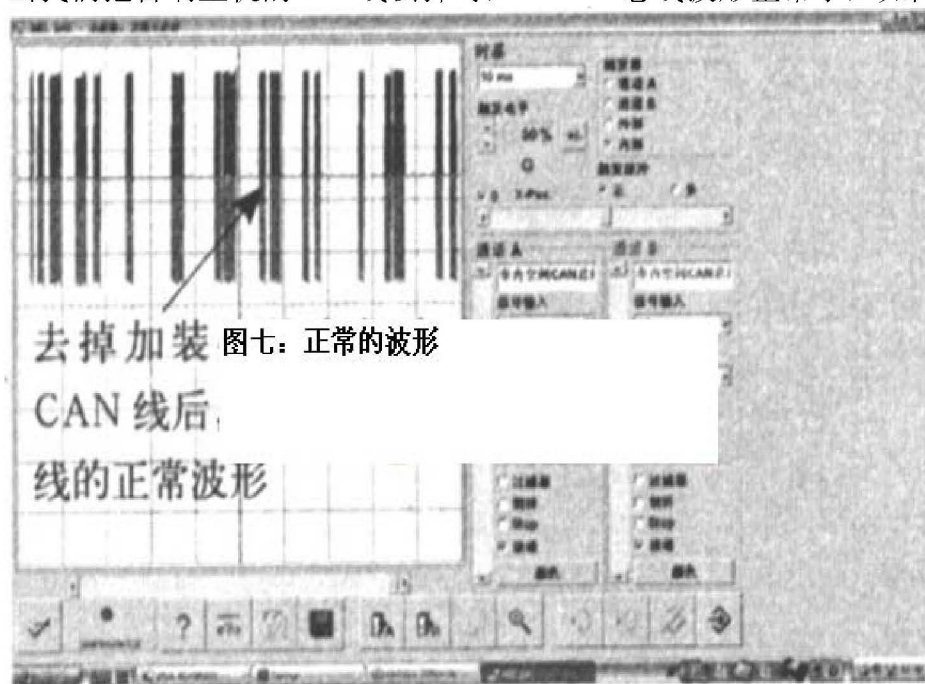
- 5). 当我们把音响主机的 CAN 线去掉时, CAN -B 总线波形正常了, 如图 7 所示。

- 6). 当我们把音响主机的 CAN 线去掉时, CAN -B 总线波形正常了, 如图 7 所示。我们经过长时间试车该故障现象没有出现, 但是客户要求我们进行修复, 于是找来 2 个二极管窜到导航主机和 CAN 线中 (目的是让信息只能进入音响主机, 而音响主机的信息不能发送到 CAN 线上), 再经过试车, 故障现象未出现, 先让客户把车辆开走, 等到 3 个月, 在进行客户回访询问, 此故障现象未出现, 客户非常满意。
