空调出风口不出风

一辆行驶里程超 21 万 km 的 2007 款上海通用凯迪拉克 SLS 轿车。该车因接通空调开关后，空调出风口不出风而进厂检修。

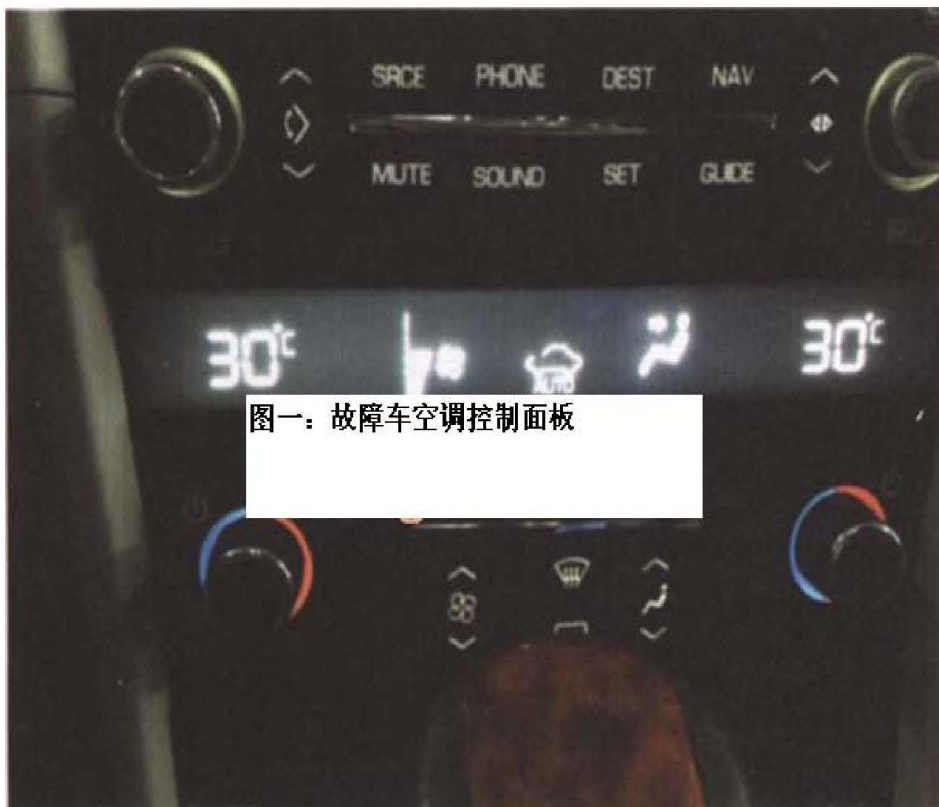
图一：故障车空调控制面板

- 1). 接车后：首先试车验证故障。接通空调开关，观察空调控制面板，无异常，操作空调控制面板上的鼓风机调速按键，从 1 挡依次调至 6 挡，鼓风机都无任何反应（图 1）。连接 TECH 一调取故障代码，无故障代码存储。用 TECH-2 对鼓风机进行控制。鼓风机依旧不工作。

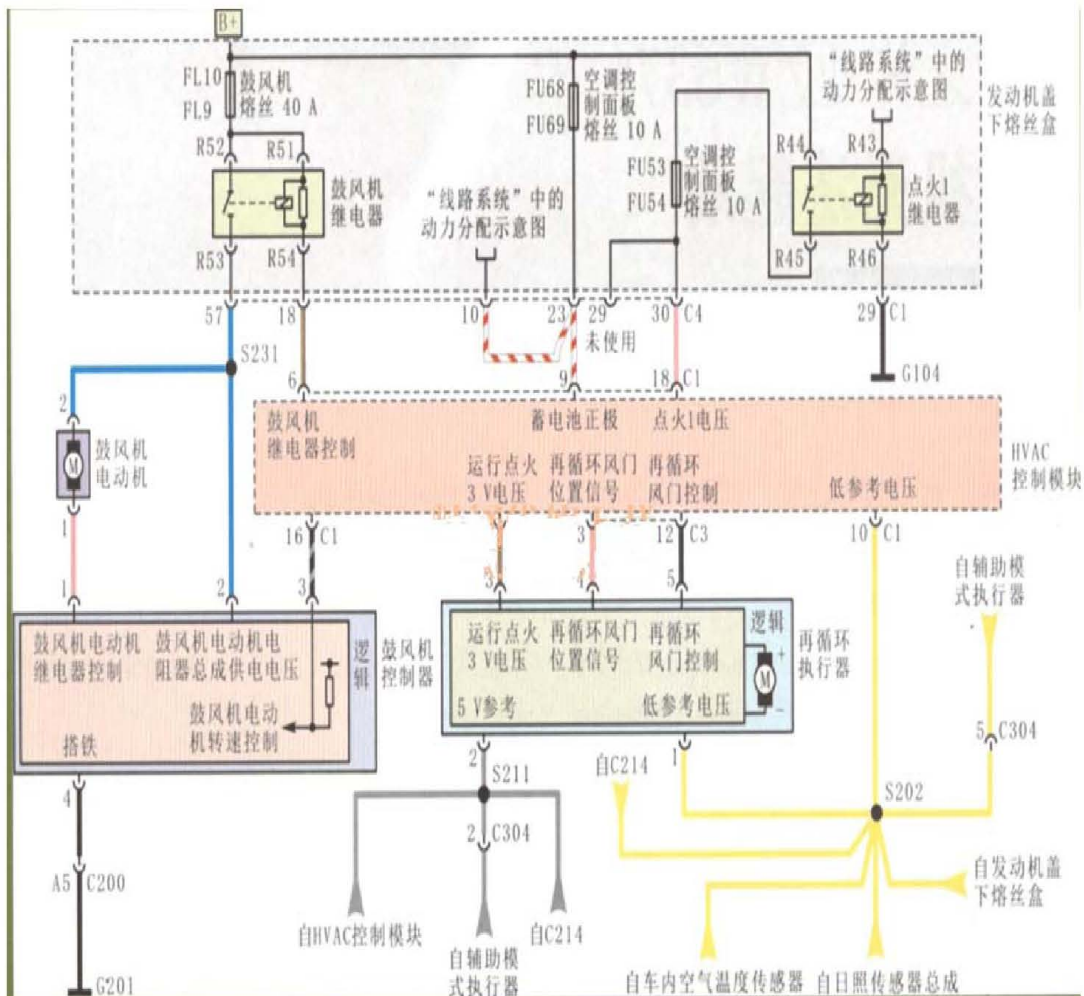
- 3). 于是按照由简到繁的原则对上述故障点进行逐一排查。查阅相关电路图（图3）可知，鼓风机控制器连接着空调系统（HVAC）控制模块和鼓风机电动机，空调系统控制模块向鼓风机控制器提供一个脉宽调制信号（PWM），鼓风机控制器根据此信号控制鼓风机电动机的转速。

- 4). 接通空调开关并调整鼓风机的挡位，断开鼓风机电动机的导线连接器，用试灯测试其供电端子，试灯正常点亮，说明鼓风机电动机的供电正常，相关的熔丝和继电器均正常。于是将鼓风机电动机的导线连接器装复，接着对鼓风机控制器进行检查，用试灯分别测试其连接器的端子1~端子3，试灯都能点亮，说明线路工作正常。
- 5). 断开鼓风机控制器的导线连接器，用万用表测量其搭铁线路的电阻，为 ∞ ，说明搭铁线存在断路的情况。将鼓风机控制器的导线连接器装复，并用一根导线跨接搭铁，然后调节空调控制面板上的鼓风机调速按键，鼓风机能够工作正常了。因此，初步可以判断鼓风机不工作的原因是搭铁不良，应查找搭铁线断路的具体位置。
- 6). 继续查阅电路图，鼓风机控制器的搭铁线路是由鼓风机控制器导线连接器的端子4经过连接器C200最后在G201搭铁点搭铁。拆下右前门饰板，查看G201搭铁点的情况，目视检查搭铁良好，用万用表检测其与搭铁之间的电阻，为

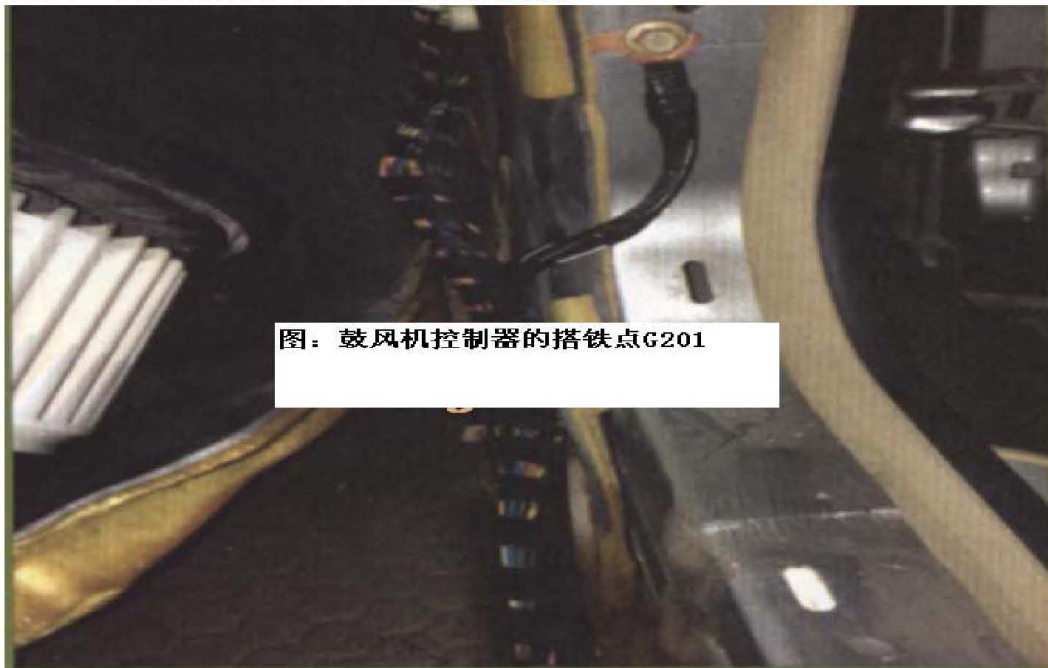
图：鼓风机控制器的搭铁点G201

0.1 Ω ，在正常范围之内，说明搭铁点没有问题。接着检查连接器 C200，拆下仪表板右侧饰板及地板，发现地板内有水渍，估计连接器 C200 内存在腐蚀现象，可能空调排水孔也存在堵塞的现象。

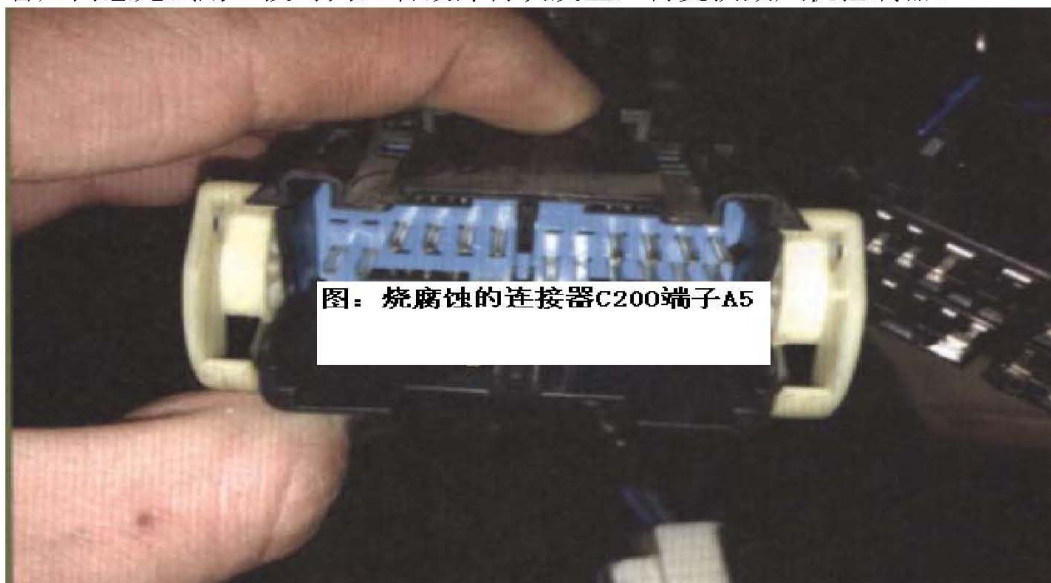
图：烧腐蚀的连接器C200端子A5

- 7). 断开连接器 C200，发现其端子 A5 有明显烧蚀的痕迹，但并未发现有进水腐蚀的迹象，空调出水口也不堵塞。由于端子 A5 恰好是连接鼓风机控制器的搭铁线路，怀疑故障就是由于该端子烧蚀导致的。
- 8). 故障排除：对烧蚀的端子进行修复后试车，鼓风机恢复正常，故障排除。然而，根据维修人员的经验，该端子烧蚀是由鼓风机控制器工作不良引起的，因此，即使修复了烧蚀的端子，故障也有可能再次出现。于是，在交车时告知客户故障可能并未彻底排除，由于车辆使用时间比较长，很有可能是鼓风机控制器工作不良引起端子烧蚀的，若故障再现则需更换鼓风机控制器。客户同意先试用一段时间，若故障再次发生，再更换鼓风机控制器。

- 9). 果然交车约 1 个月，故障再次出现，车辆进场后检查连接器 C200 的端子 A5，又烧蚀了，于是更换鼓风机控制器，并修复烧蚀的端子，故障彻底排除。
