# 车尾箱无法打开

- XF (X250), 未安装摄像头, 汽车识别号系列: R00001-S08668;
- XF (X250), 已安装摄像头, 汽车识别号系列: R00001-S08659。

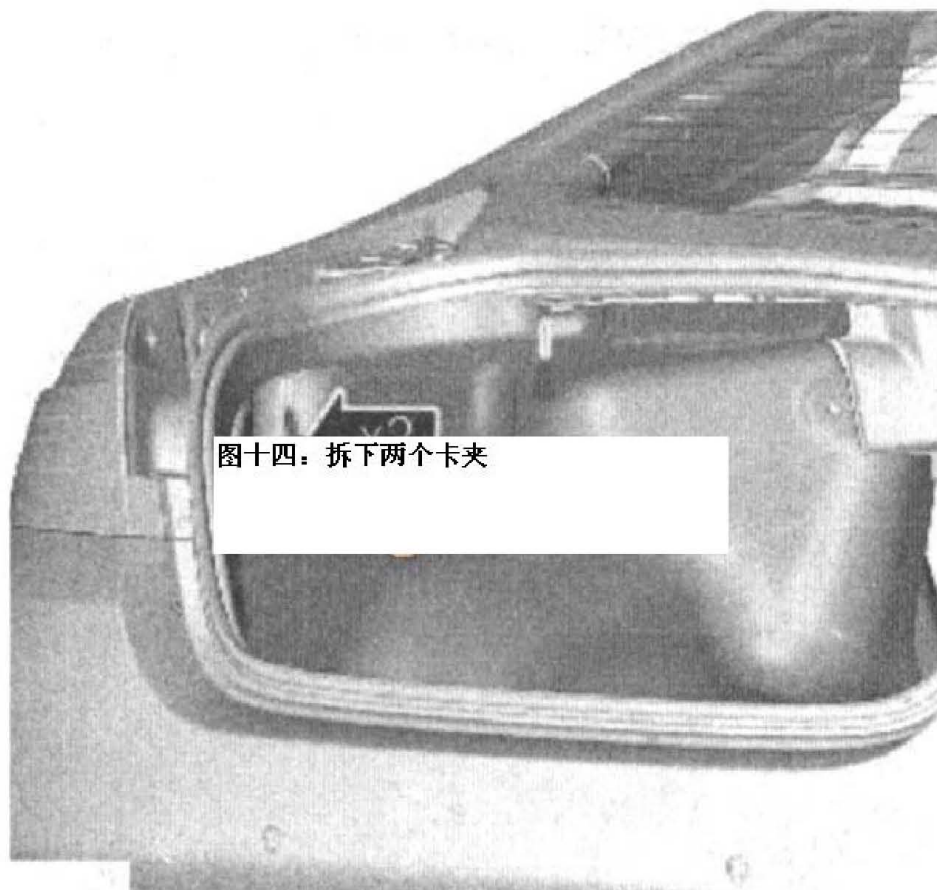
- A). 如果无法使用钥匙牌内的应急钥匙打开尾箱进入其中。拆下行李箱盖装饰面板。
- B). 图 14 中所示为左侧, 右侧与之类似。松开右侧行李箱装饰板。拆下 2 个卡夹。

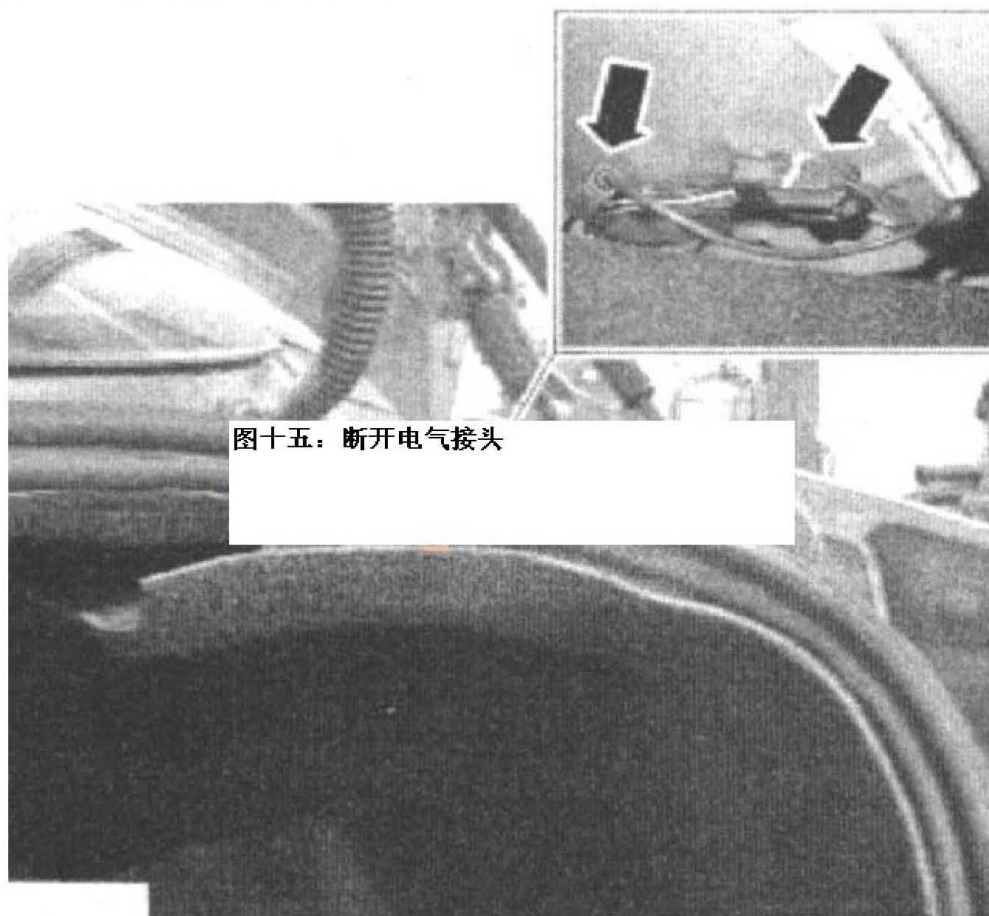
C). 断开 2 个电气接头 (见图 15)。

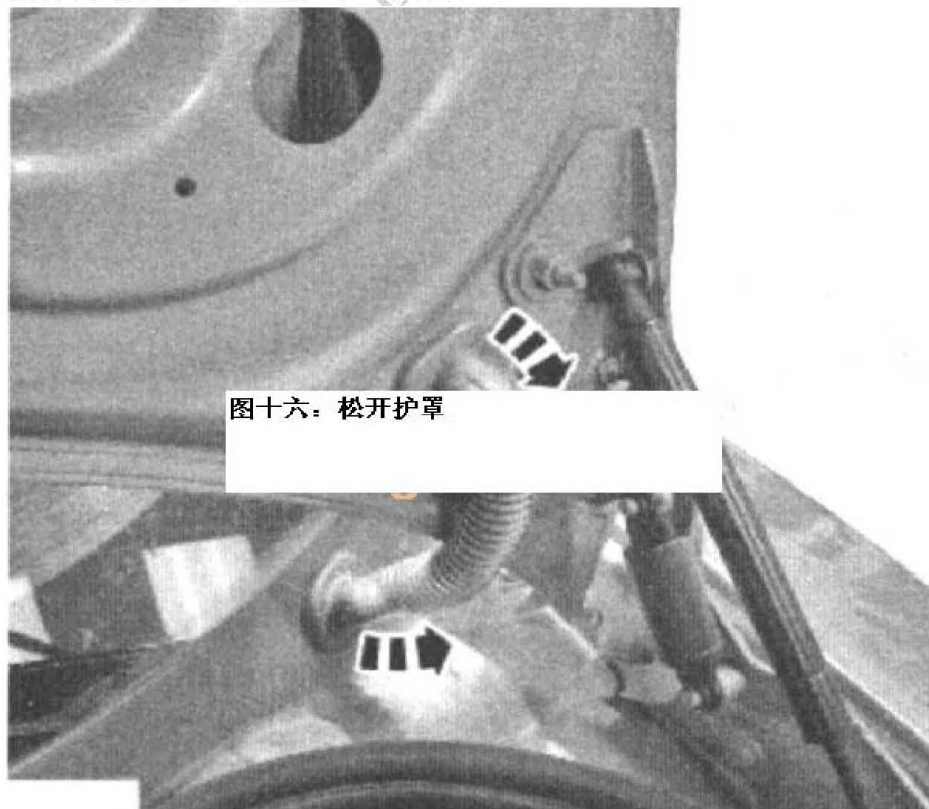
D). 松开两端的行李箱盖护罩 (见图 16)。

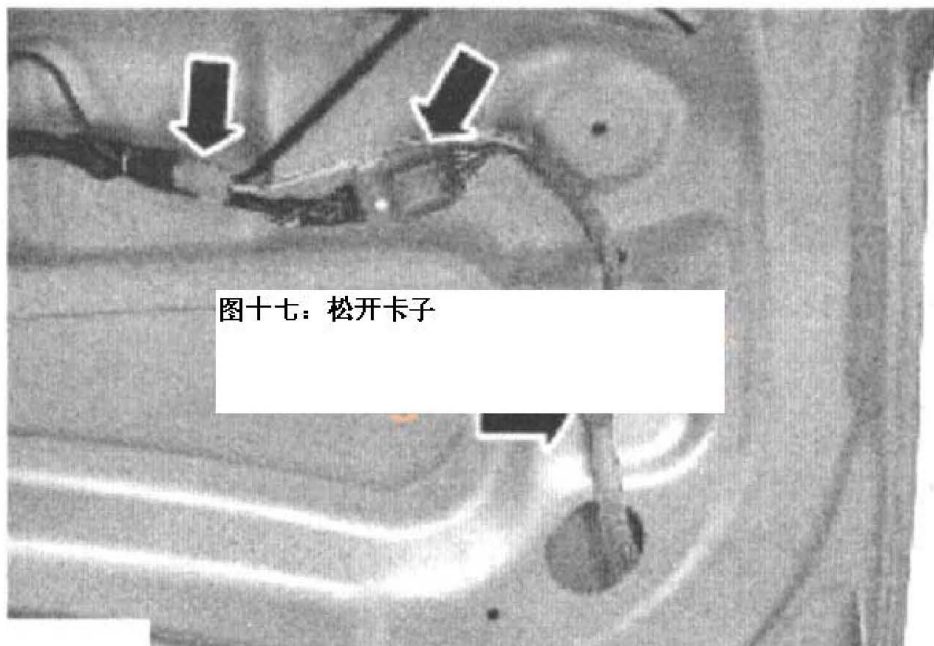
- E). 拆除之前标记组件的装配位置。拆除行李箱盖连接线束。断开 2 个电气接头。松开极木卡子（见图 17）。

- F). 确保光缆在安装期间未过度弯曲。未能遵守这一说明可能造成部件损坏。安装行李箱盖连接线束。
- a). 将线束小心地穿过尾箱盖和车体孔口。
  - b). 固定卡子。
  - c). 连接 2 个电气接头。
- G). 连接 2 个电气接头。
- H). 固定两端的护罩。
- I). 确保行李箱防雨条正确地安放在行李箱装饰板。不遵守这一说明可能造成车辆损坏。固定右侧行李箱装饰板。固定右侧行李箱装饰板。
- Z). 安装行李箱盖装饰面板。
