音响无声音

一辆行驶里程约 12 万 km 的 2008 款凯迪拉克 CTS 轿车。客户反映：该车音响在播放 CD、FM、AUX 时都无声音。

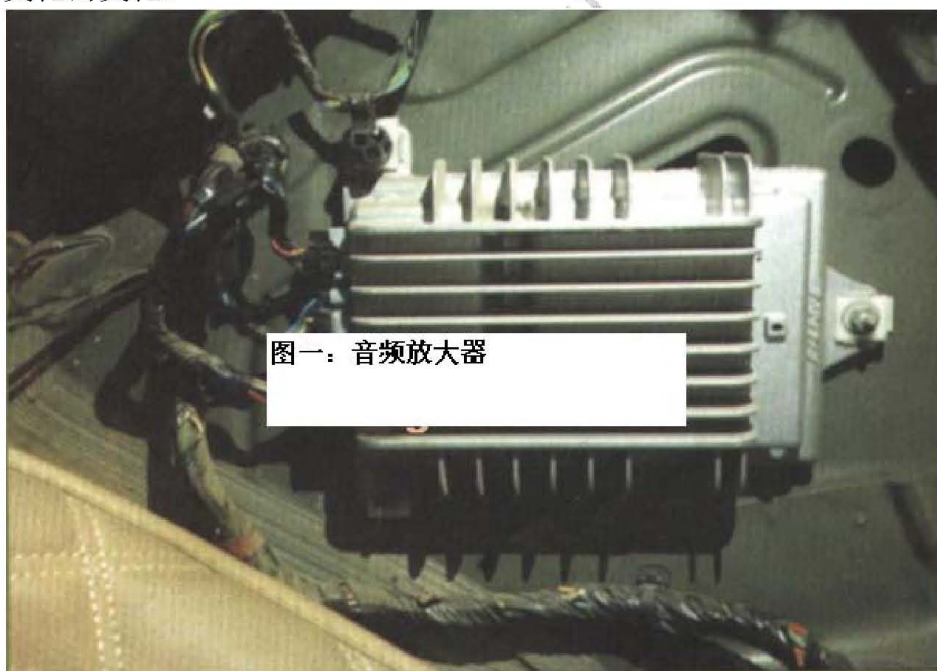
- 1). 接车后：对该车进行测试，打开收音机，调节音量旋钮，音响显示屏正常显示音量调节，但音响扬声器无声音发出，播放 CD 唱片，依旧无声音发出。确认故障现象属实。
- 2). 该轿车音频控制系统的工作原理如下：各个音频输出声道电路将收音机产生的一条变化的、以 mV 为单位的交流信号电压发送到音频放大器（图 1），音频放大器处理这些信号，并将处理过的信号发送到相应的扬声器，变化的交流信号电压使扬声器锥体移动并产生声音，生成的音频在系统内播放。交流信号电压随正在收听、对话或音乐的音频类型、音乐类型和系统的音量设置变化而变化。

图一：音频放大器

- 3). 经过上述分析，认为造成该故障的原因可能有以下几个方面：收音机输出端子信号异常；音频放大器故障；相关线束故障。接着按照由简到繁的原则进行检查。
- 4). 拆下后备箱左侧饰板，检查音频放大器上 3 个连接器连接情况，均连接正常。将点火开关置于 OFF 位，断开音频放大器的 X1 线束连接器，测量其端子 8 和搭铁之间的电压，为 0V（规定范围是电压小于 1V），正常；测量该端子和搭

铁之间的电阻，为 $0.2\ \Omega$ （正常是小于 $10\ \Omega$ ），正常。将点火开关置于 ON 位，测试 B+ 电路端子 4 和搭铁间的电压为 $11.98\ \text{V}$ ，正常。根据上述测试确认音频放大器的电源线路正常。

- 5). 接着又检查了收音机的输出情况。断开音频放大器的 X3 黑色 16 端子) 线束连接器，打开收音机，测试娱乐遥控启用信号电路端子 8 和搭铁间的电压，为 $11.5\ \text{V}$ ，规定为 B+ 电压，正常。经过以上测试排除收音机输出部分出现故障的可能于是将故障点锁定为音频放大器。
- 6). 故障排除：更换音频放大器后试车，故障排除。
