冷却液泄漏

车型: Freelander, 年款: 2007~2010 年, VIN 范围: H00001~H1541750。
故障现象为通风软管固定到发动机上的快卸接头泄漏冷却液, 这种冷却液泄漏属滴漏, 因此车辆在长时间可能会缺失冷却液。冷却液缺失可能会导致发动机过热问题, 从而触发发动机性能下降的保护策略。

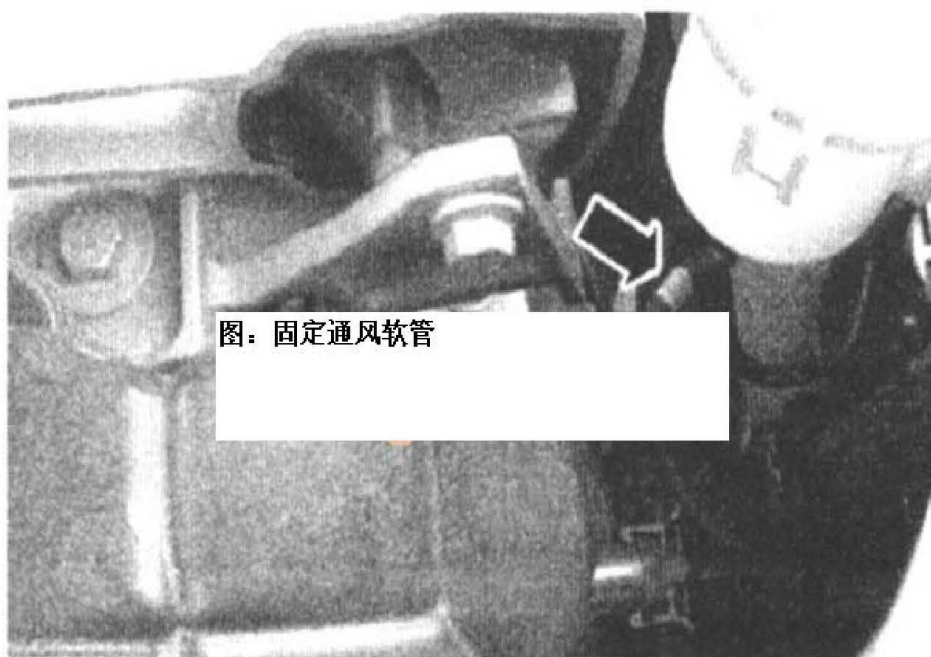
图: 固定通风软管

- 1). 打开发动机罩。
- 2). 说明: 检查将通风软管固定到发动机上的快卸接头, 如果接头呈灰色, 请执行步骤 3。如果接头呈黑色, 请执行步骤 10。拆下发动机护盖。
- 3). 警告。由于泄流的蒸汽或冷却液可造成诸如烫伤的伤害, 因此在系统处于热态时切勿从冷却液膨胀箱上打开加注口盖。打开冷却液膨胀箱口户色
- 4). 松开将通风软管固定到冷却液膨胀箱上的快卸接头 (见图)。从冷却液膨胀箱上拆下通风软管

- 5). 松开将通风软管固定到发动机上的快卸接头, 拆下并丢弃通风软管。
- 6). 将新的通风软管安装到发动机上。
- 7). 将新的通风软管安装到冷却液膨胀箱上。

- 8). 检查并加满冷却液。
- 9). 安装冷却液膨胀箱口盖。
- 10). 安装发动机护盖。
- 11). 关闭发动机罩。
