# 驾驶座椅无法调节

一辆行驶里程约 12.5 万 km, 发动机型号为 508PN 的路虎发现 4。用户反映: 该车驾驶座椅不能调节。

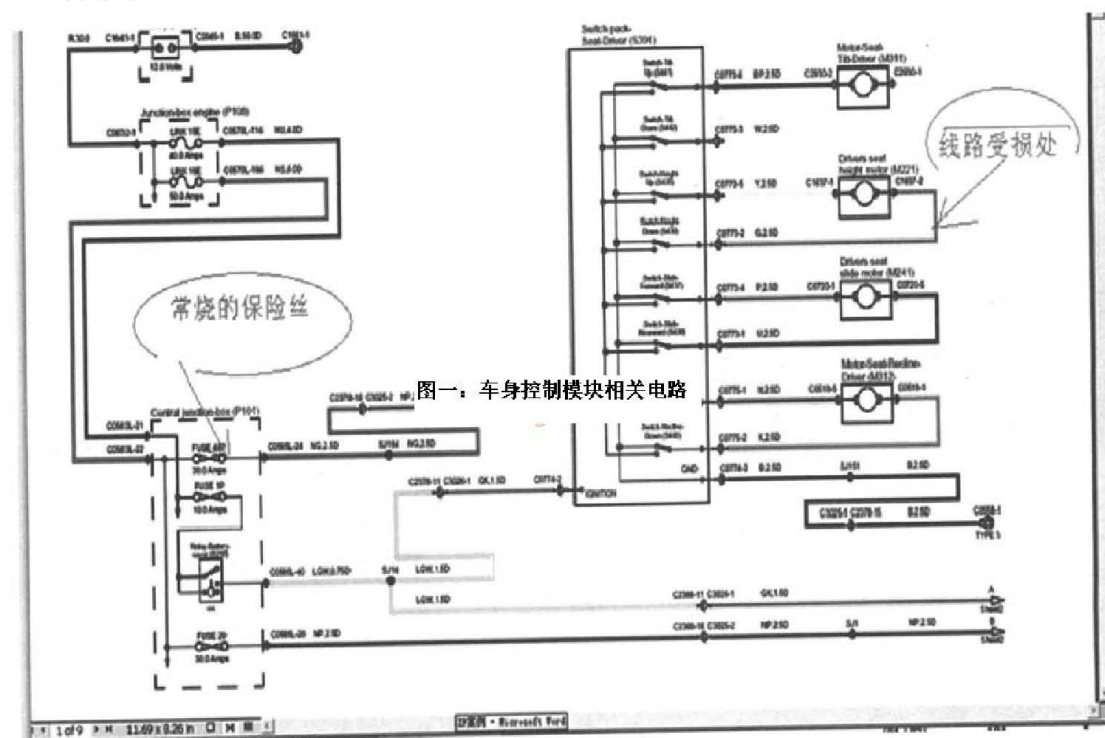
- 1). 接车后连接诊断仪, 没有相关的故障代码, 驾驶侧座椅不能进行调节, 副驾驶座椅一切正常。
- 2). 与客户沟通得知该车以前曾遇到过这种情况, 在别的修理厂更换过保险丝, 根据电路图在杂物箱下面的车身控制模块处找到驾驶侧座椅保险丝, 如图 1 所示。

- 3). 经检查发现在副驾驶位置的座椅调整保险丝烧坏。更换新保险丝, 进行功能测试一切正常。为什么会烧保险? 会不会再烧呢?
  - A). 座椅开关损坏, 内部短路。
  - B). 插头接触不实, 电阻过大。
  - C). 调整电机阻值过大及机械损坏。
  - D). 导线或电源线对地短路。

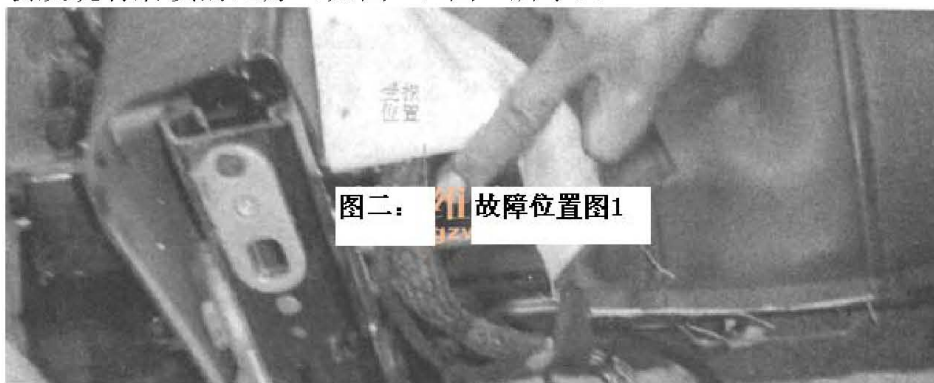
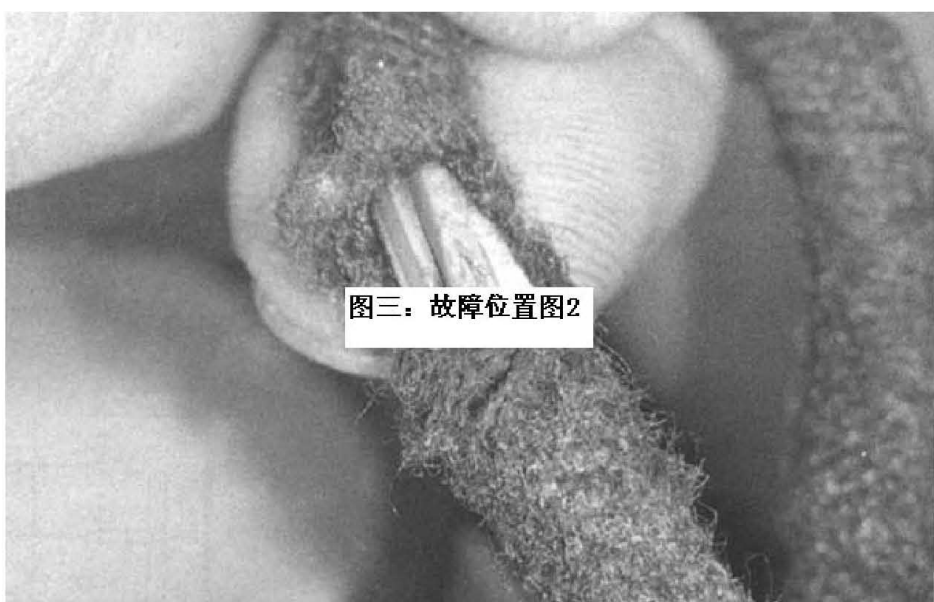
- 4). 就故障现象分析座椅开关损坏的概率很小，它镶嵌在饰板上不存在对地短路的情况。断开开关插头用万用表逐一检查每条线的对地电阻，无穷大。拆下座椅对相关插头进行检查，也没发现虚接的地方。连接插头接通开关，导通正常。接下奔对各个调整电机进行阻值测量约  $0.08\ \Omega$ ，各个电机的阻值且相差无几，也基本排除了调整电机的损坏。为了彻底打消顾虑、拆下座椅皮套逐一检查线束，在座椅靠背折合处发现线束与骨架接触较近，拨开线束护套发现有磨损的地方（如图 2、图 3 所示）。

- 5). 该线束损坏处比较隐蔽，由于长期经常将座椅靠背调节，以致损坏线束。当座椅调整到某一特定位置时该线对地断路，进而造成烧断保险丝。
- 6). 故障排除：处理线束，为了避免再次磨伤，对线束进行了防护，如图 4 所示。
