# 两把遥控器同时失效

一辆行驶里程约 4 万 km 左右的 2011 年宝马 X1。用户反映车辆两把遥控器同时失效,无法通过遥控器开锁或闭锁车辆。通过机械钥匙和车内中控锁按钮可以正常开锁或连锁车辆。

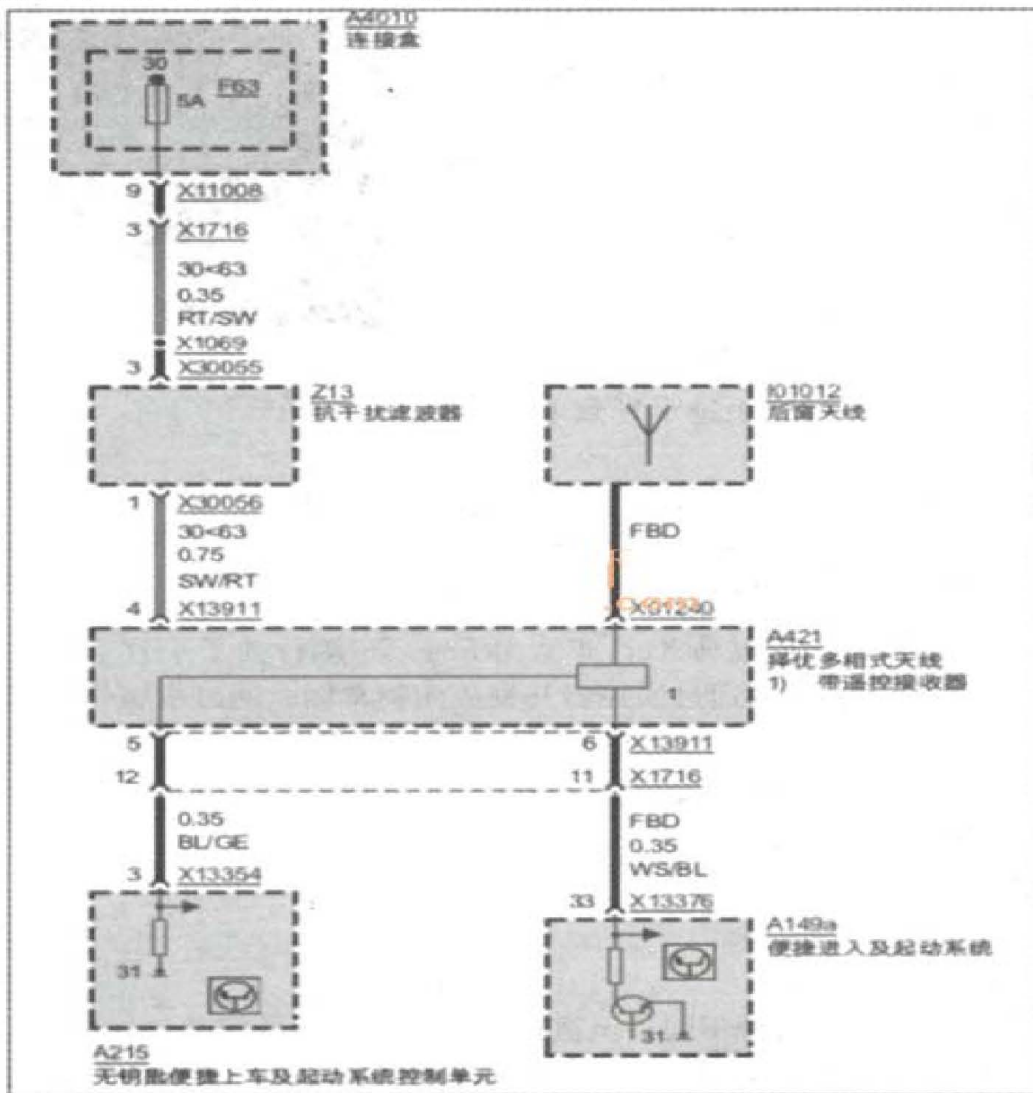
图 1 多相择优模块相关电路

- D35A DSC: 信息 (总线端状态 130) 缺失;
  - CF14 CAS 信息 (总线端状态) 缺失, 接收器 DKG/EGS, 发射器 DME-DDE/CAS;
  - 9CBA FRM 与 LIN 操作部件的通信有故障;
  - 9CC3 FRM 与驾驶员侧后视镜的通信有故障。
- 4). 没有和故障现象相关的故障存储。测量两个遥控器电池电量: 3. 0V, 正常。添加检测计划, 检测计划分析如果两把遥控器同时出现功能异常, 建议首先检查多相择优模块的插头连接及接地连接 (多相择优模块的固定螺丝), 检查多相择优模块的插头连接及接地正常。调出多相择优模块的电路图检查供电, 如图 1 所示。多相择优天线的供电 X1391 知 in4 有车载电压 12V 左右, 正常。

- 7). 如图 1 所示，测量多相择优模块 X13911 pin6 和便捷登车及启动系统（CAS-）X13376pin33 之间导线的通断情况，测量结果为线路断路。
- 8). 查阅车辆的维修记录，发现车辆之前维修过左前 A 柱、B 柱的事故。拆卸左前门框下饰板，掀开地毯，检查多相择优模块至 CAS 之导线。检查发现有一根白 / 蓝的线经断开，图 5 所示。测量这根线正是多相择优模块至 CAS 的遥控信号线。分析是上次维修事故时安装不当引起。

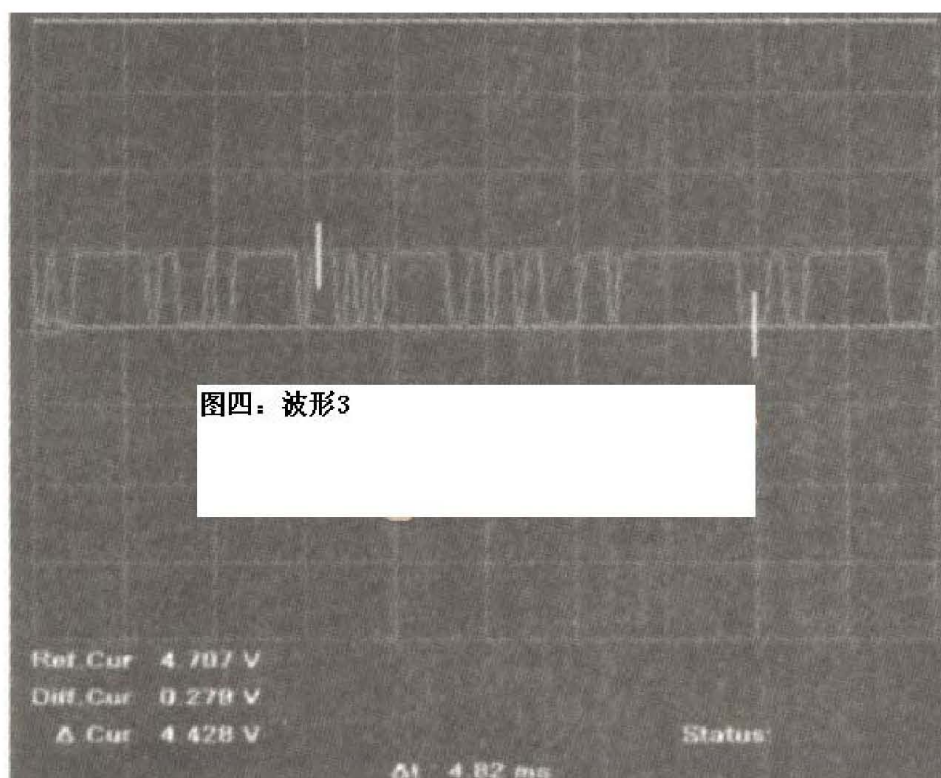
如下图 4 所示，波形呈矩形波变化，波形电压在 0.3~4.8 V 变化。

- 6). 多相择优模块的遥控信号是通过一根单独的导线进行传输给便捷登车及启动系统（CAS）的，通过上述测量的波形图可以看出，在没有按压遥控器的时候有多相择优模块和便捷登车及启动系统（CAS）有一个 4.8V 左右电压的信号通信。而按压遥控器的时候，多相择优则向便捷登车及启动系统（CAS）传输遥控器的信号，供便捷登车及启动系统进行识别确认遥控器是否合法。
