后行李箱盖锁上干扰噪音

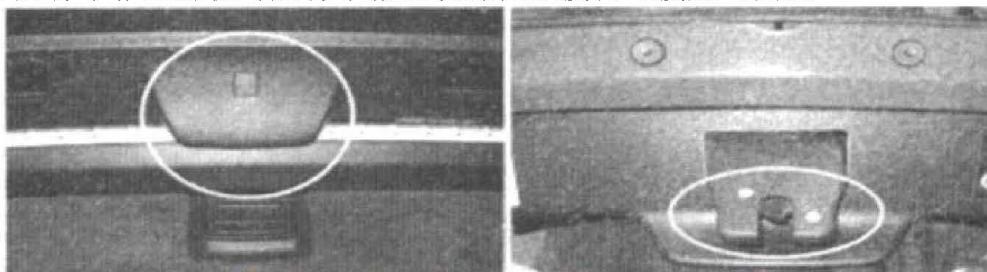
- 1). 后行李箱盖饰板与后行李箱盖锁螺栓连接相互接触 (图)。

图: 接触位置1

- 2). 由于后行李箱盖锁调整错误, 后行李箱盖锁与行李箱槛挡板之间相互接触(图13)。
- 3). 故障排除: 拆除后行李箱盖饰板。
- 4). 检查后行李箱盖饰板上可能出现的接触痕迹, 如果存在, 用锋利的刀或锉修正。
- 5). 检查后行李箱盖上可能出现的磨痕。
- 6). 调整时请松开金属支架的螺栓连接, 将支架向下移动约1mm(图)。无需更换零件。

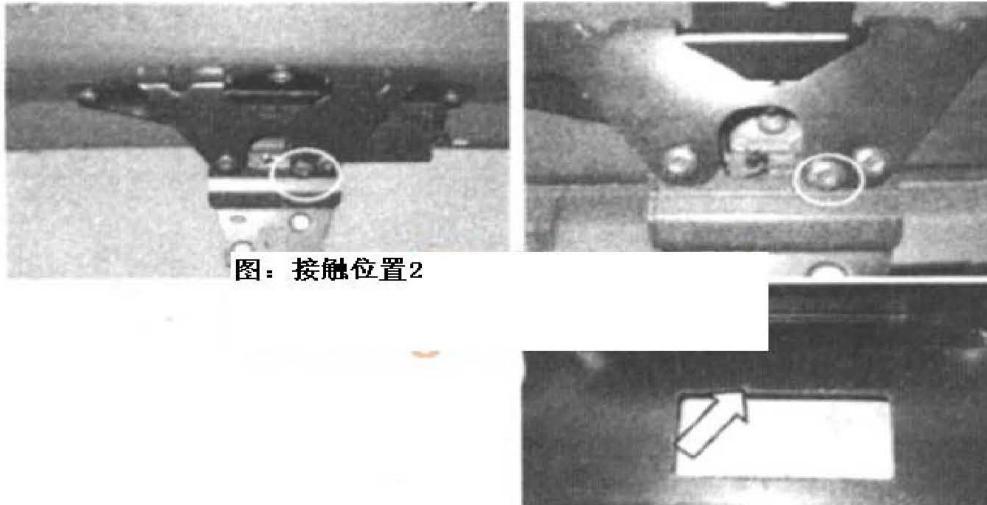
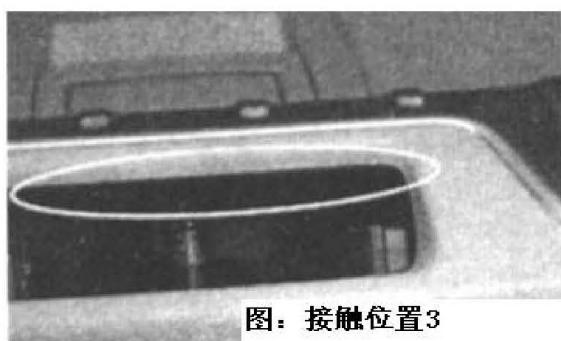
图：接触位置3

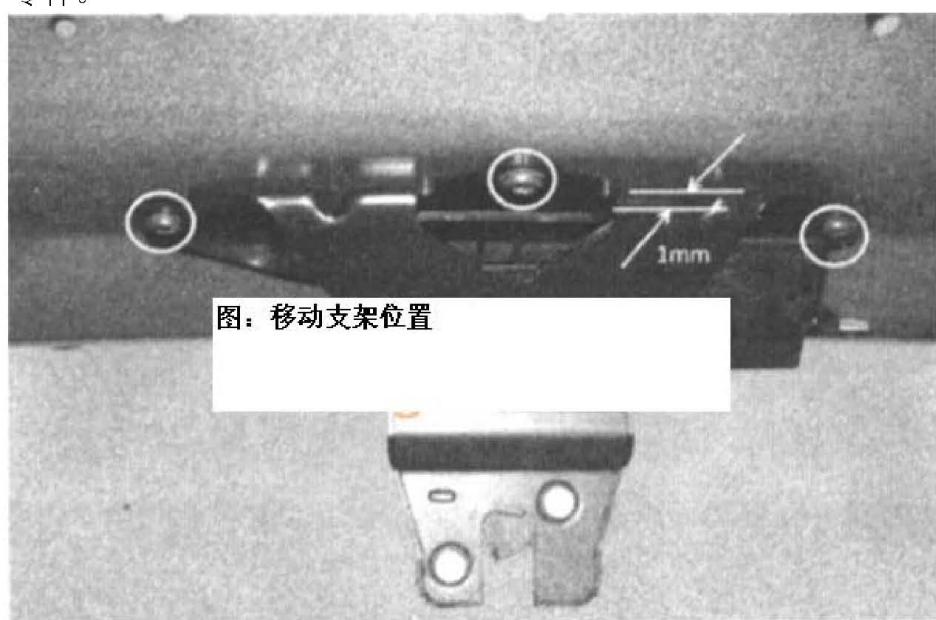
图：移动支架位置
