空调无法制冷

一辆行驶里程约 2.8 万 km 的 2012 年产宝马 X3。用户反映：该车辆的空调时感觉出风口没有冷气，吹出的都是热风。

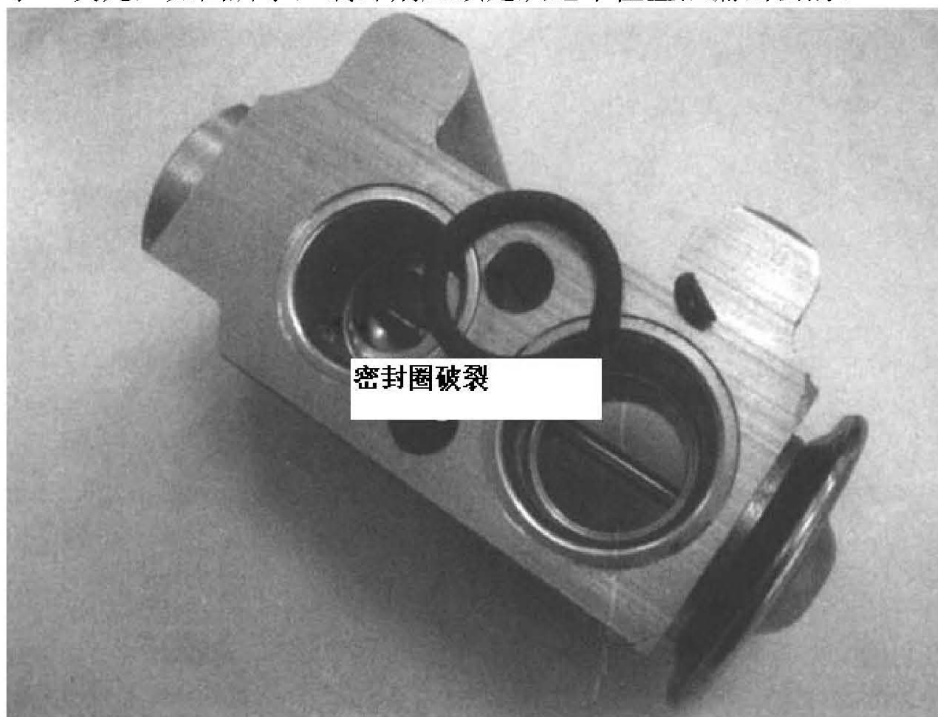
- 5). 接下来进行空调系统的检漏，首先抽空保压观察，结果发现低压侧根本抽吸不到负压范围，说明低压侧存在泄漏。最后经过逐步排查，发现膨胀阀处的低压侧有泄漏的现象。拆卸膨胀阀，发现膨胀阀连接低压的管路密封圈破裂了一块儿，如图所示，制冷剂应该是从这个位置泄漏出去的。

- 6). 故障排除：更换空调管路的密封圈，全部安装还原后，对空调系统进行抽空检漏和加压检漏，压力表保压正常。然后根据此款车标准规定添加 750g 制冷剂，空调制冷效果恢复正常，故障排除。
