门把手便捷开锁或闭锁功能失效

故障描述:

一辆行驶里程约 6 万 km 的 2011 年宝观 740Li。用户反映：该车辆的门把手便捷开锁或闭锁功能失效。通过遥控器进行开锁或闭锁，车辆开锁或闭锁滞后很长时间才有反应，门锁按钮有时还会自动弹开。

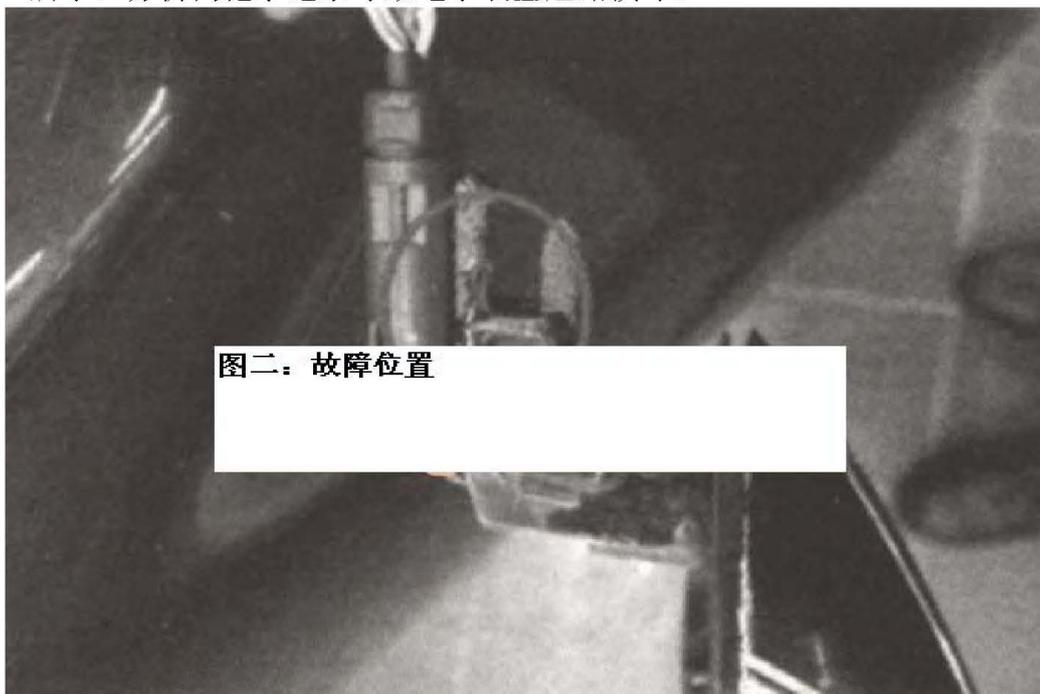
- 9). 数据流显示驾驶员侧后部车门把手电子装置的状态为“已操作解除连锁传感器”，而此时并未触发任何门把手。这和表 1 中故障描述中的“硬件信号=低，持续 300ms 以上，且车门外门把手电子装置未触发”是一致的。其他 3 个车门外把手电子装置显示的状态均为“未操作”。
- 10). 拆卸下驾驶员侧后部车门把手，发现其他几个车外门把手便捷开锁或闭锁功能立即恢复正常。并且发现驾驶员侧后部车门把手里面有很多水渗出，如图 2 所示。分析门把手进水导致电子装置短路损坏。

- 11). 更换驾驶员侧后部车门把手，删除故障存储，故障排除。
