涡轮增压器系统故障

一辆行驶里程约 7.6 万 km，配置 S63 双涡轮增压发动机，车型为 E70 的 2010 款宝马 X5M。用户反映：该车辆行驶中急加油时或者车速稍微高一点，发动机的黄灯就会点亮报警，中央信息显示屏显示发动机功率下降。

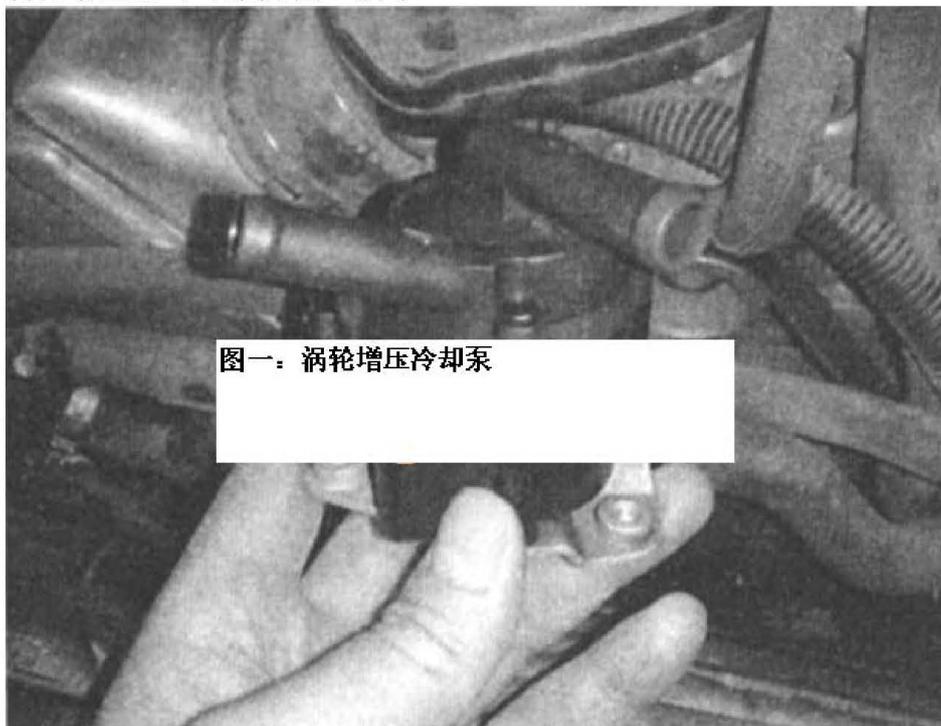
图一：涡轮增压冷却泵

系统非常重要，一旦系统监控有故障，将会立即关闭涡轮增压系统并报警。涡轮增压器冷却泵如图 1 所示。

- 16). 故障排除：此车的两个故障都会造成发动机功率下降和发动机报警, 更换涡轮增压器冷却泵和两个三元催化转换器, 再次观察两个旧三元催化转换器的进气侧, 发现都堵塞的比较严重, 如图 4 所示。通过汽车故障诊断仪观察空燃比控制, 汽缸列 1 三元催化转换器后的氧传感器信号电压和汽缸列 2 三元催化转换器后氧传感器信号电压分别变成了 0.81V 和 0.80V。删除故障存储, 进行高速和急加速路试, 发动机黄灯报警现象消失, 车辆故障排除。

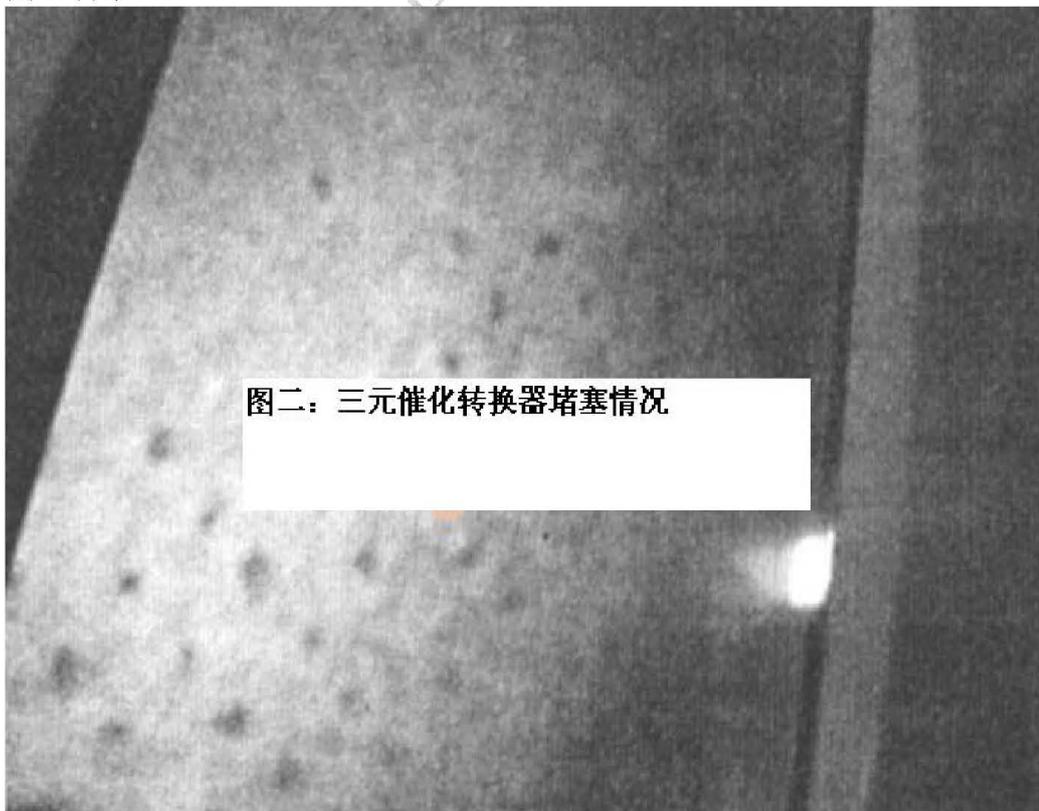
图二：三元催化转换器堵塞情况

13). 根据检测计划检查步骤排除了外围的控制部件，剩下的就是涡轮增压器内部有故障或者排气背压过高了。而对于涡轮增压器本身的故障判断需要有确凿的证据，比如的确发现涡轮或者涡轮轴卡滞等，但需要完全把部件拆卸下来确认。排气背压过高就是指排气管的排气压力受阻过高，一般是由于三元催化转换器堵塞后，排气不畅，引起排气背压过高，造成涡轮增压器的增压效率下降，增压压力过低。检查排除背压过高则可以通过内窥镜从三元催化转换器前氧传感器的安装孔中观察排气背压是否过高。

14). 拆卸下汽缸列 2 的三元催化转换器前氧传感器，等三元催化转换器的温度降下来后通过内窥镜观察发现三元催化转换器里面已经堵塞的相当严重了，如图 2 所示。

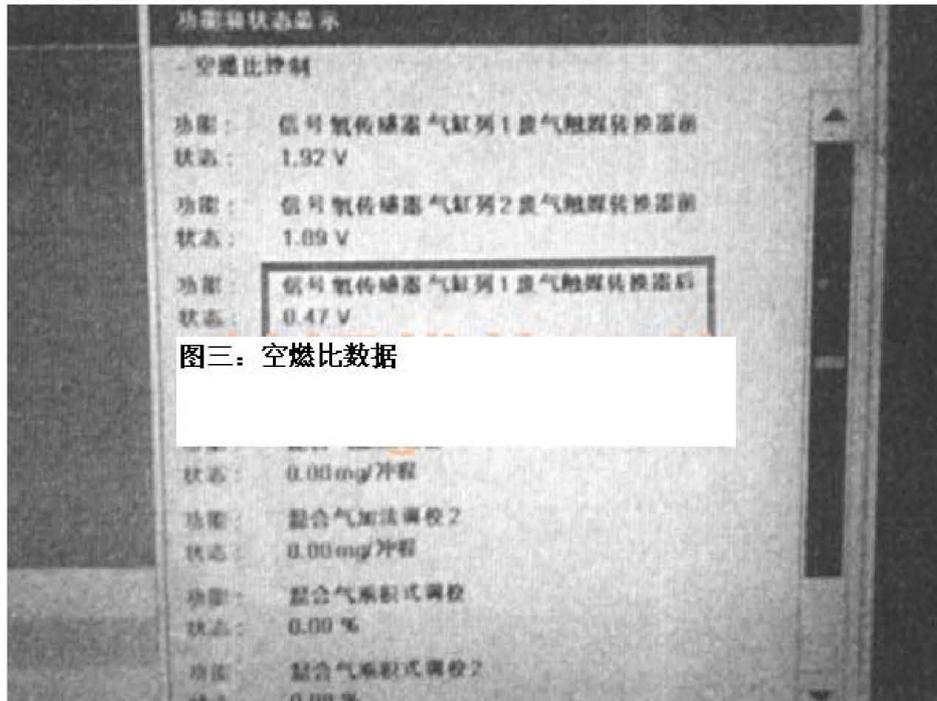
图三：空燃比数据

- 15). 安装上氧传感器启动车辆, 在怠速状态下观察车辆的空燃比控制数据, 如图 3 所示。从两列的三元催化转换器后氧传感器测得的信号电压都偏低, 正常的应该在 0.7~0.8V 左右。这可能也和三元催化转换器堵塞有关。并且汽缸列 1 的三元催化转换器也发生了堵塞, 可能没有汽缸列 2 严重, 所以暂时没有存储故障报警。
