6.2 舒适型收音机系统 CD MP3

⇒ 外接音源接口

⇒ 4 扬声器

⇒ 加热式后窗玻璃

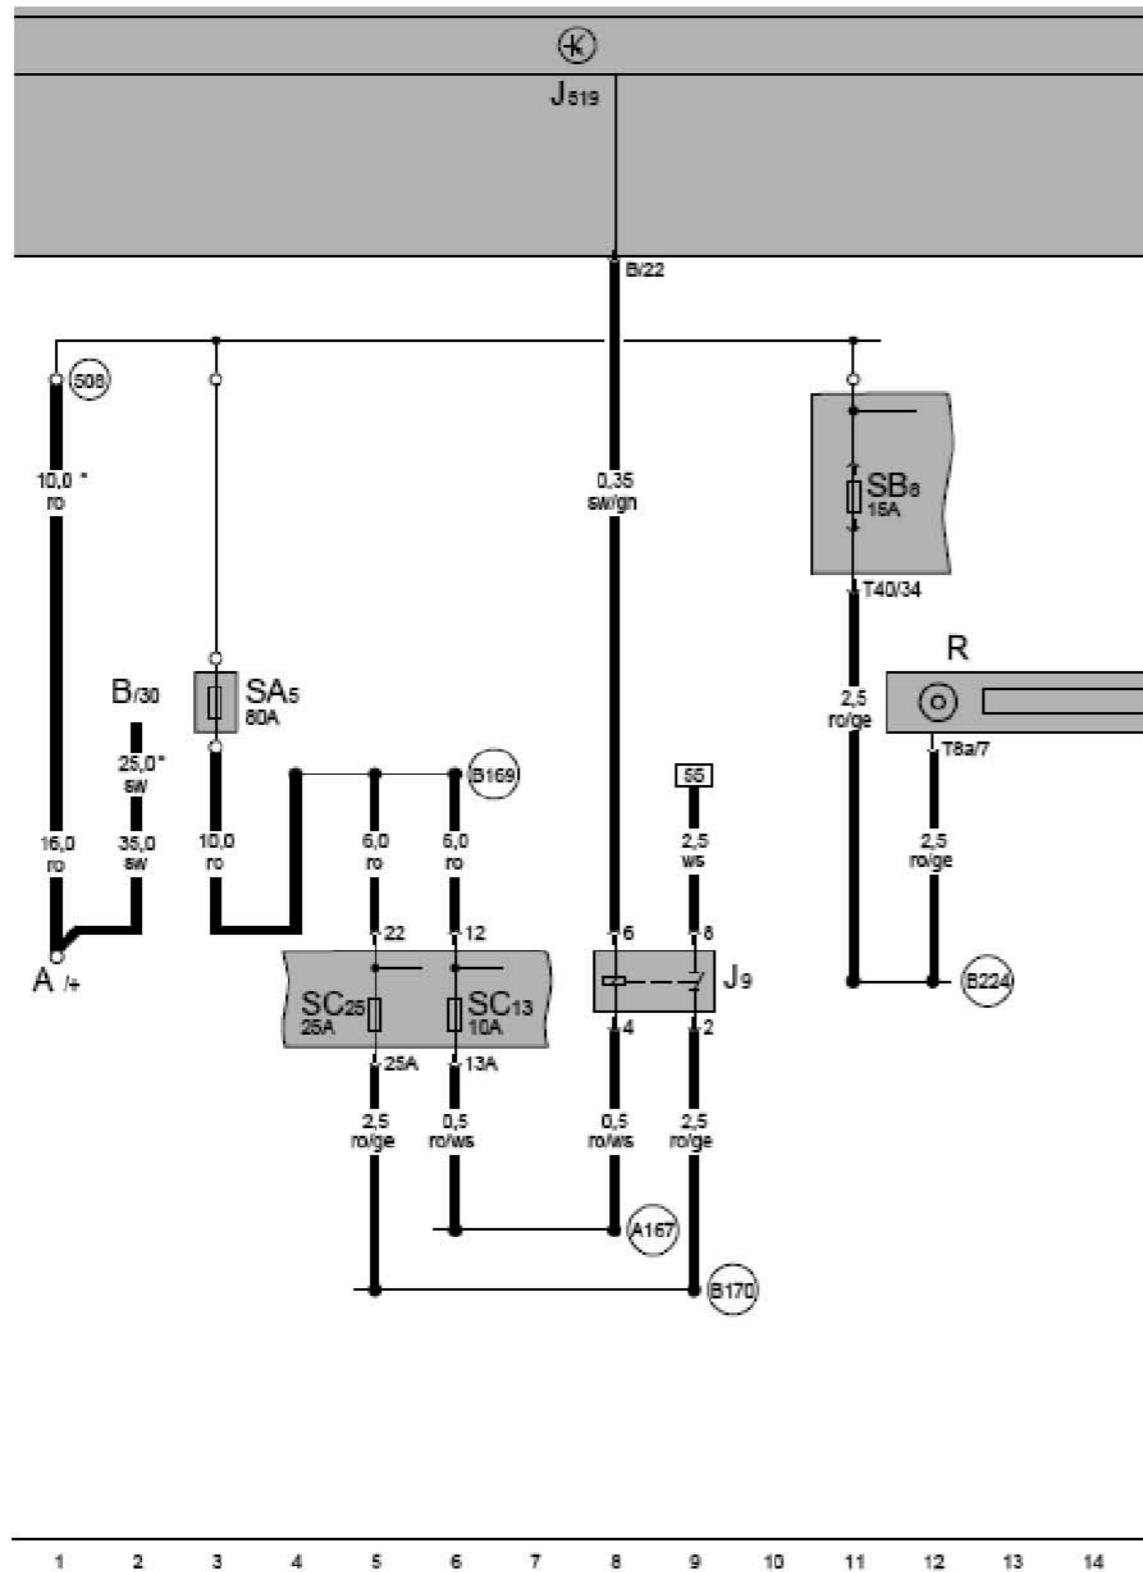
收音机，加热式后窗玻璃继电器

- A 蓄电池
- B 起动机
- J9 加热式后窗玻璃继电器
- J519 车载电网控制单元
- R 收音机
- SA5 保险丝架 A 上的保险丝 5
- SB8 保险丝架 B 上的保险丝 8
- SC13 保险丝架 C 上的保险丝 13
- SC25 保险丝架 C 上的保险丝 25
- T8a 8 芯插头连接
- T40 40 芯插头连接
- 508 螺栓连接 (30)，在电控箱上
- A167 正极连接 3 (30a)，在车身线束中
- B169 正极连接 1 (30)，在车身线束中
- B170 正极连接 2 (30)，在车身线束中
- B224 连接 1 (收音机)，在车身线束中
- * 仅针对配备 OAM 型 7 档直接换挡变速箱的汽车

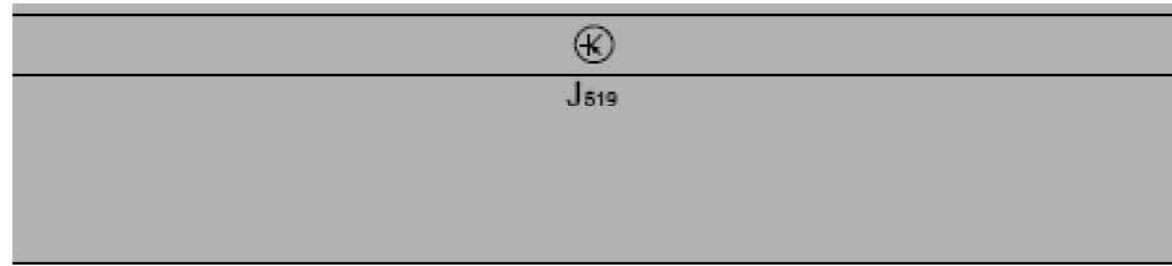
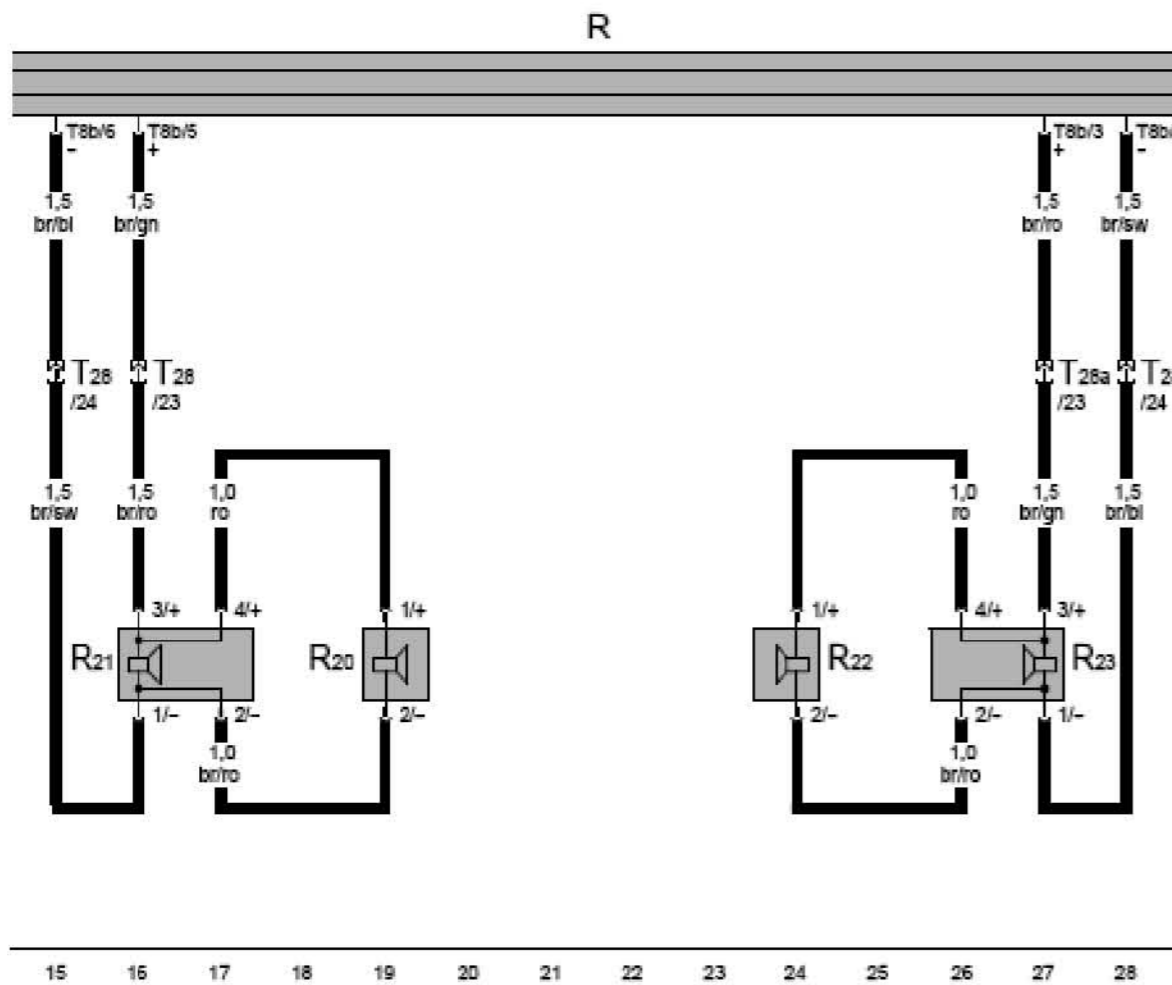
收音机，前部扬声器

- J519 车载电网控制单元
- R 收音机
- R20 左前高音扬声器
- R21 左前低音扬声器
- R22 右前高音扬声器
- R23 右前低音扬声器
- T8b 8 芯插头连接
- T28 28 芯插头连接，左侧 A 柱接柱
- T28a 28 芯插头连接，右侧 A 柱接柱

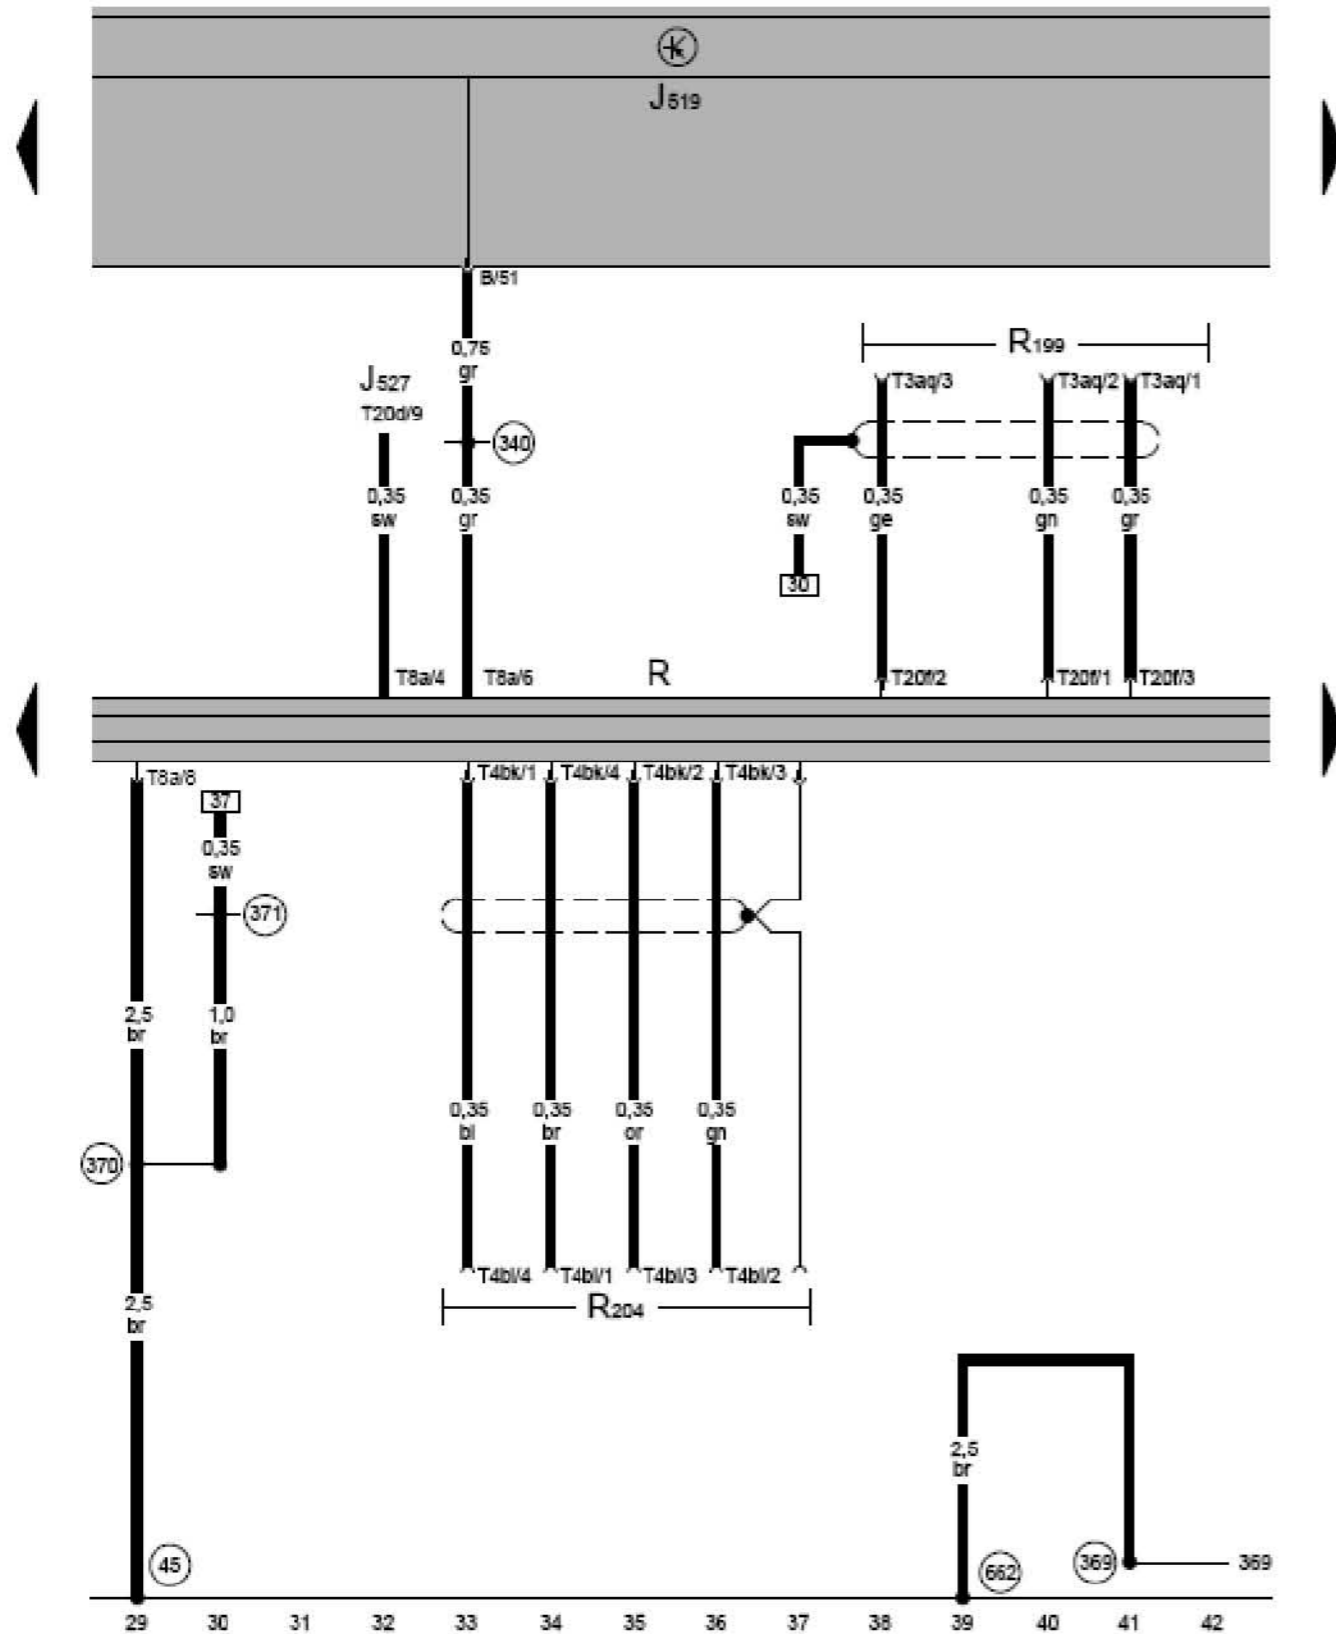
收音机，外接音源接口

- J519 车载电网控制单元
- J527 转向柱电子装置控制单元
- R 收音机
- R199 外部音频接口
- R204 电视读卡器
- T3aq 3 芯插头连接，在手套箱中
- T4bi 4 芯插头连接
- T4bk 4 芯插头连接
- T8a 8 芯插头连接
- T20d 20 芯插头连接
- T20f 20 芯插头连接

- 45 接地点，在车身线束中
- 340 线束连接 1，车身线束中
- 369 接地连接 4，在车身线束中
- 370 接地连接 5，在车身线束中
- 371 接地连接 6，在车身线束中
- 662 接地点，在左后侧围板内

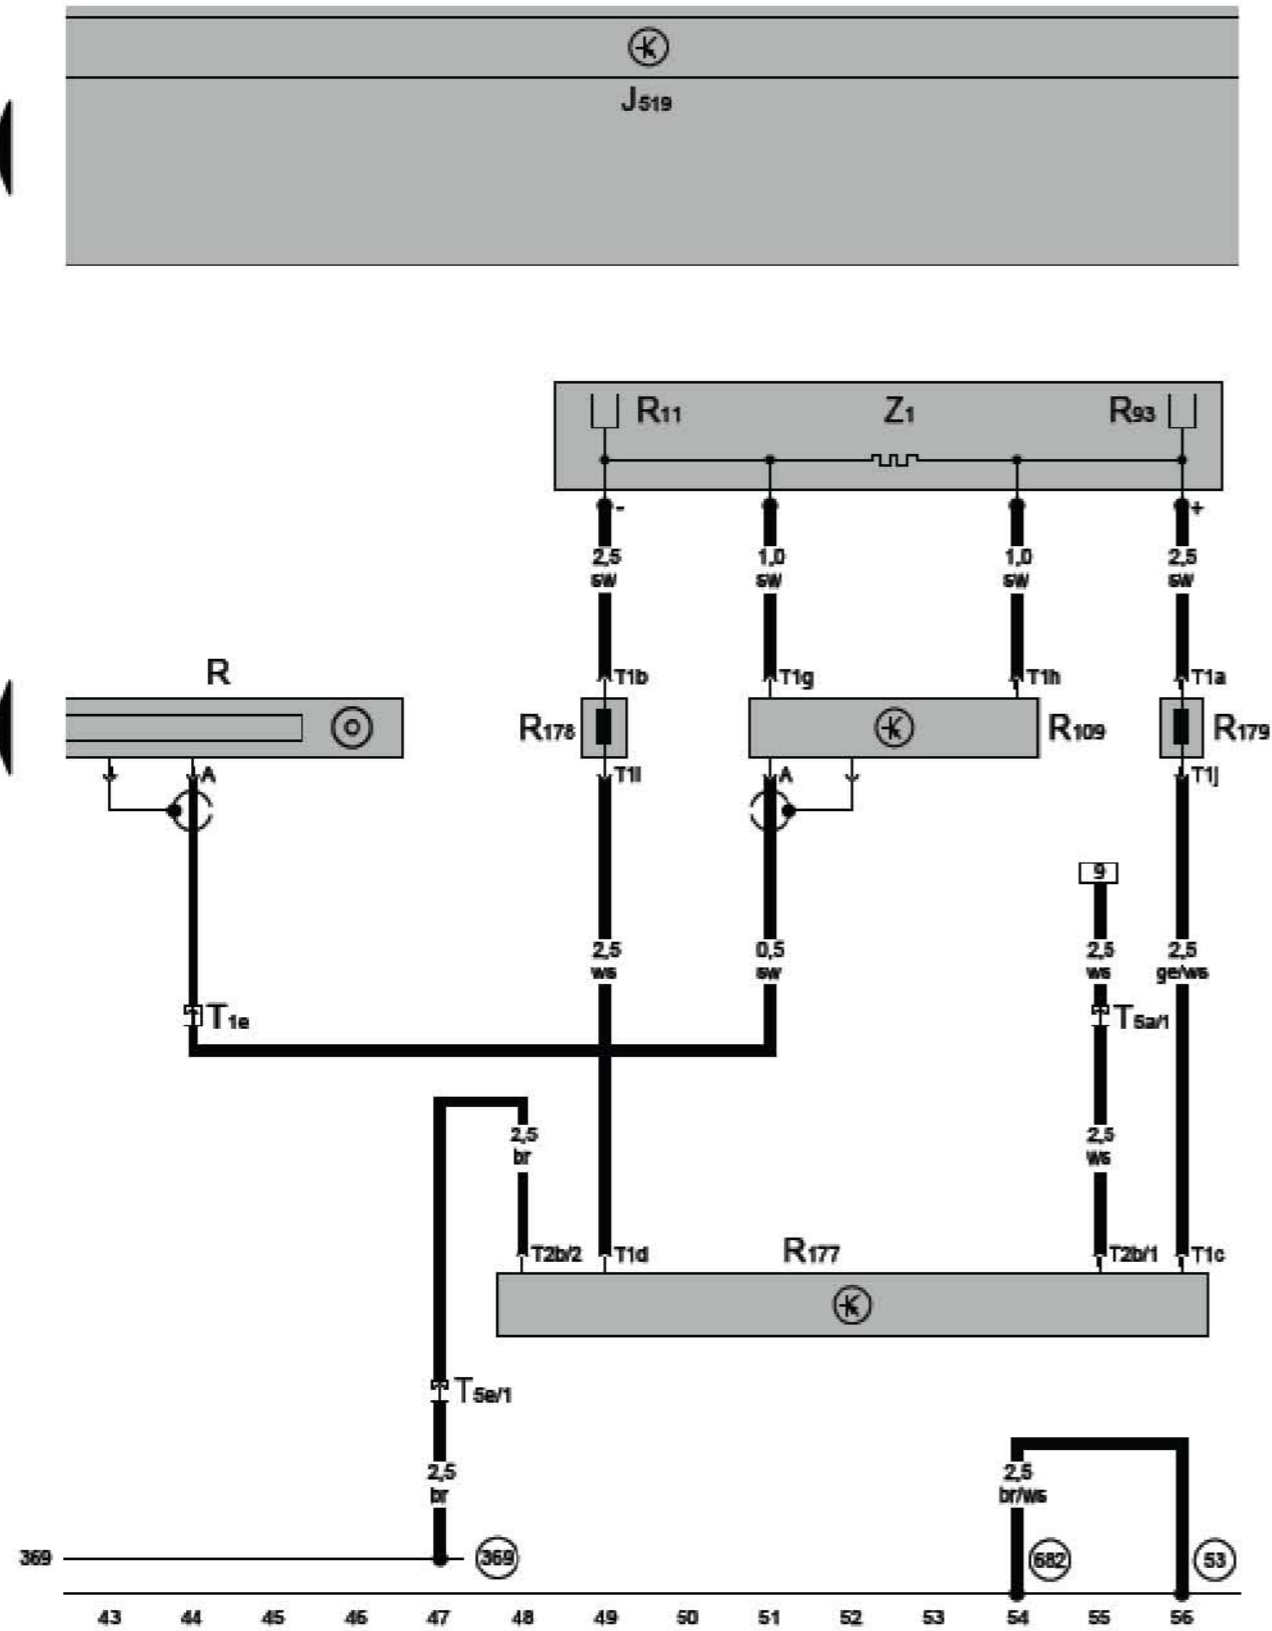
收音机，天线，加热式后窗玻璃，天线模块，调频 (AM) 和 (FM) 滤频器

- J519 车载电网控制单元
- R 收音机
- R11 天线
- R93 收音机天线 2
- R109 右侧天线模块
- R177 调频 (AM) 滤频器，在行李箱盖中
- R178 调频 (FM) 滤频器，在负极导线中
- R179 调频 (FM) 滤频器，在正极导线中
- T1a 1 芯插头连接
- T1b 1 芯插头连接
- T1c 1 芯插头连接
- T1d 1 芯插头连接
- T1e 1 芯插头连接，在右侧 C 柱饰板后方
- T1g 1 芯插头连接
- T1h 1 芯插头连接
- T1i 1 芯插头连接
- T1j 1 芯插头连接
- T2b 2 芯插头连接
- T5a 5 芯黑色插头连接，在左后侧围板内
- T5e 5 芯粉红色插头连接，在左后侧围板内
- Z1 加热式后窗玻璃

- 53 接地点，在行李箱盖内右侧
- 369 接地连接 4，在车身线束中
- 682 接地点 2，在右后侧围板内
