# 行驶时水温警报灯闪烁、并发出警报

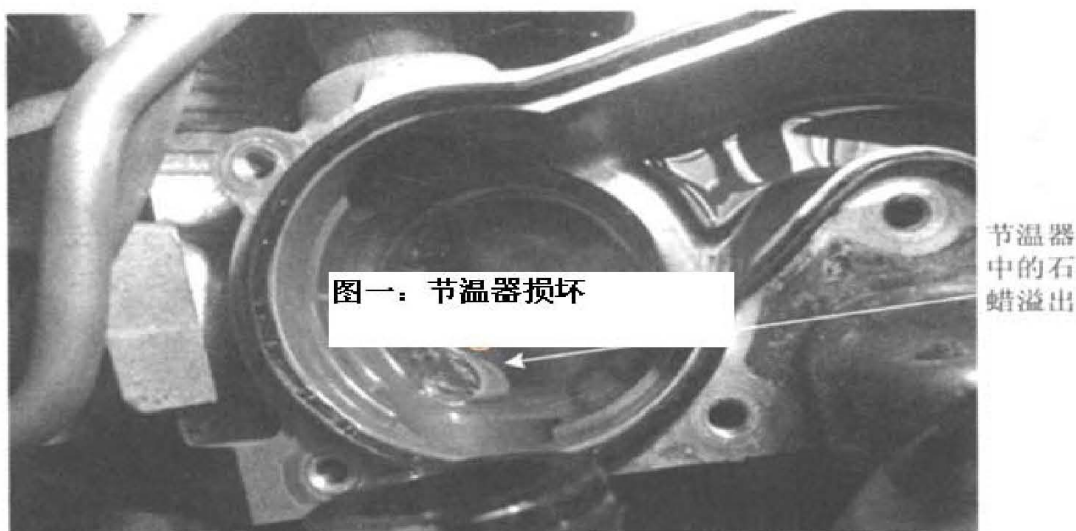
- 1). 打开发动机舱盖，发现冷却液液面低于下限，对冷却液进行适当的添加。使用汽车故障诊断仪进行发动机、仪表的水温对比后，排除水温传感器误报警情况，水温达到 110°C 后，冷却风扇高速运转，排除冷却风扇电气系统故障。
- 2). 待发动机冷却后，读取 G62 数值发现水温均匀升高且没有任何回落迹象，正常车辆水温达到节温器开启温度时，水温会降低 1.5°C 左右并保持一小段时间再均匀升高，由此判断为节温器损坏，如图 1 所示。

由于节温器损坏后，发动机冷却系统无法进行大循环，车辆行驶过程中由于水温较高，仪表指示灯报警。
