2011 款丰田坦途发动机故障码 P0010 排除案例

产品型号	日期	编号
X431Pro3 系列	20160318	——

- 丰田坦途，2011 款 5.7L，VIN 码=5TFDW5F10BX2****，发动机故障灯亮。用 X431PRO3 检测，发动机故障码：P0010 凸轮轴位置“A”执行器电路。

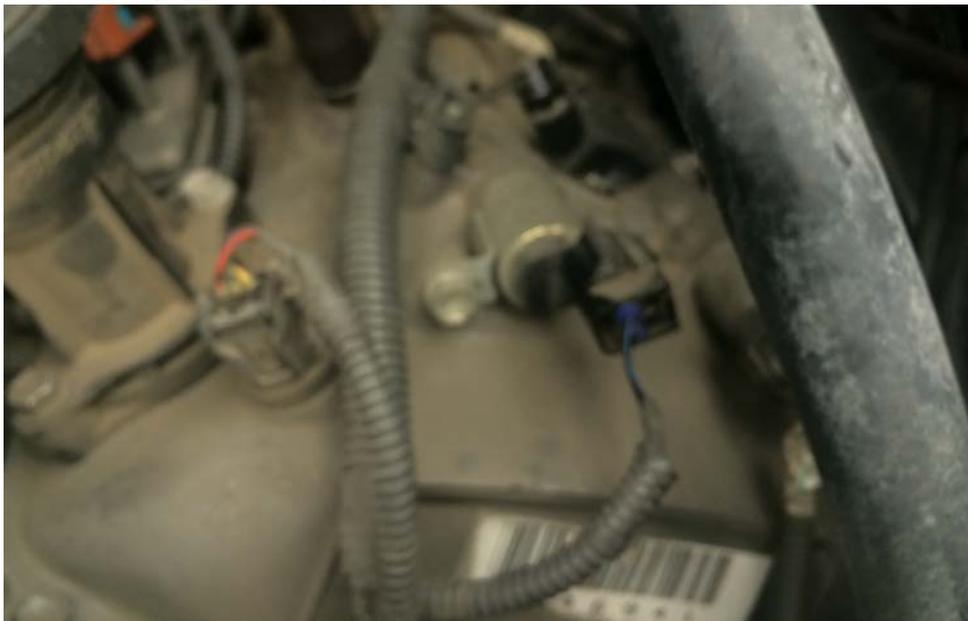
图 7

7). 检查凸轮轴位置“A”执行器电路（组 1），即左侧发动机凸轮轴位置“A”执行器，如图 7。经检查执行器（即电磁阀）电阻无穷大，标准应该是 8 欧，说明凸轮轴位置“A”执行器损坏。更换凸轮轴位置“A”执行器后故障排除。
