# 2014 款雷克萨斯 ES250 胎压传感器更换操作

产品型号	日期	编号
X431Pro 系列	20160222	——

- 雷克萨斯 (LEXUS)，2014 款，VIN=JTHBJ1GG4E20\*\*\*\*\*

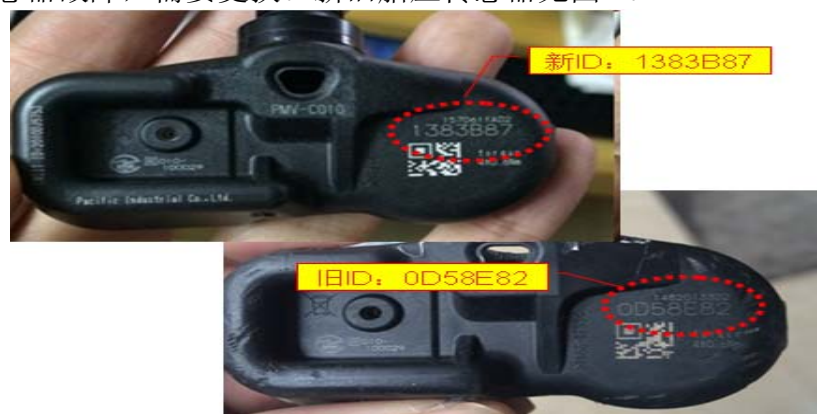
图 1

- 右前胎压传感器故障，需要更换。新旧胎压传感器见图 2。

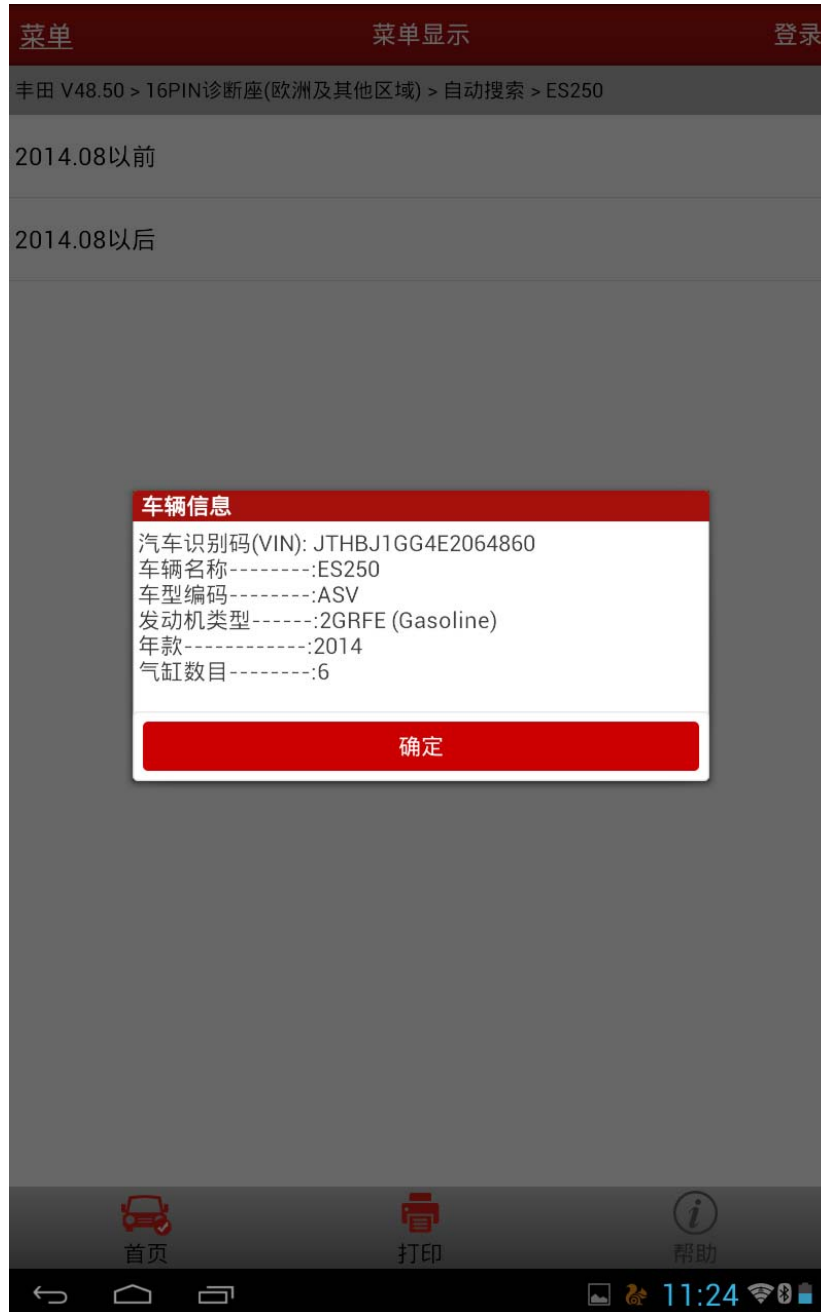
图 2

- 1). 打开点火开关；
- 2). 选择丰田 V48.50 版本；
- 3). 选择“16PIN 诊断座（欧洲及其他区域）”；
- 4). 选择“自动搜索”；
- 5). 选择对应“ES250”车型；
- 6). 根据车型的年款，选择“2014.08 以前”；
- 7). 显示车型信息如下，如图 2；

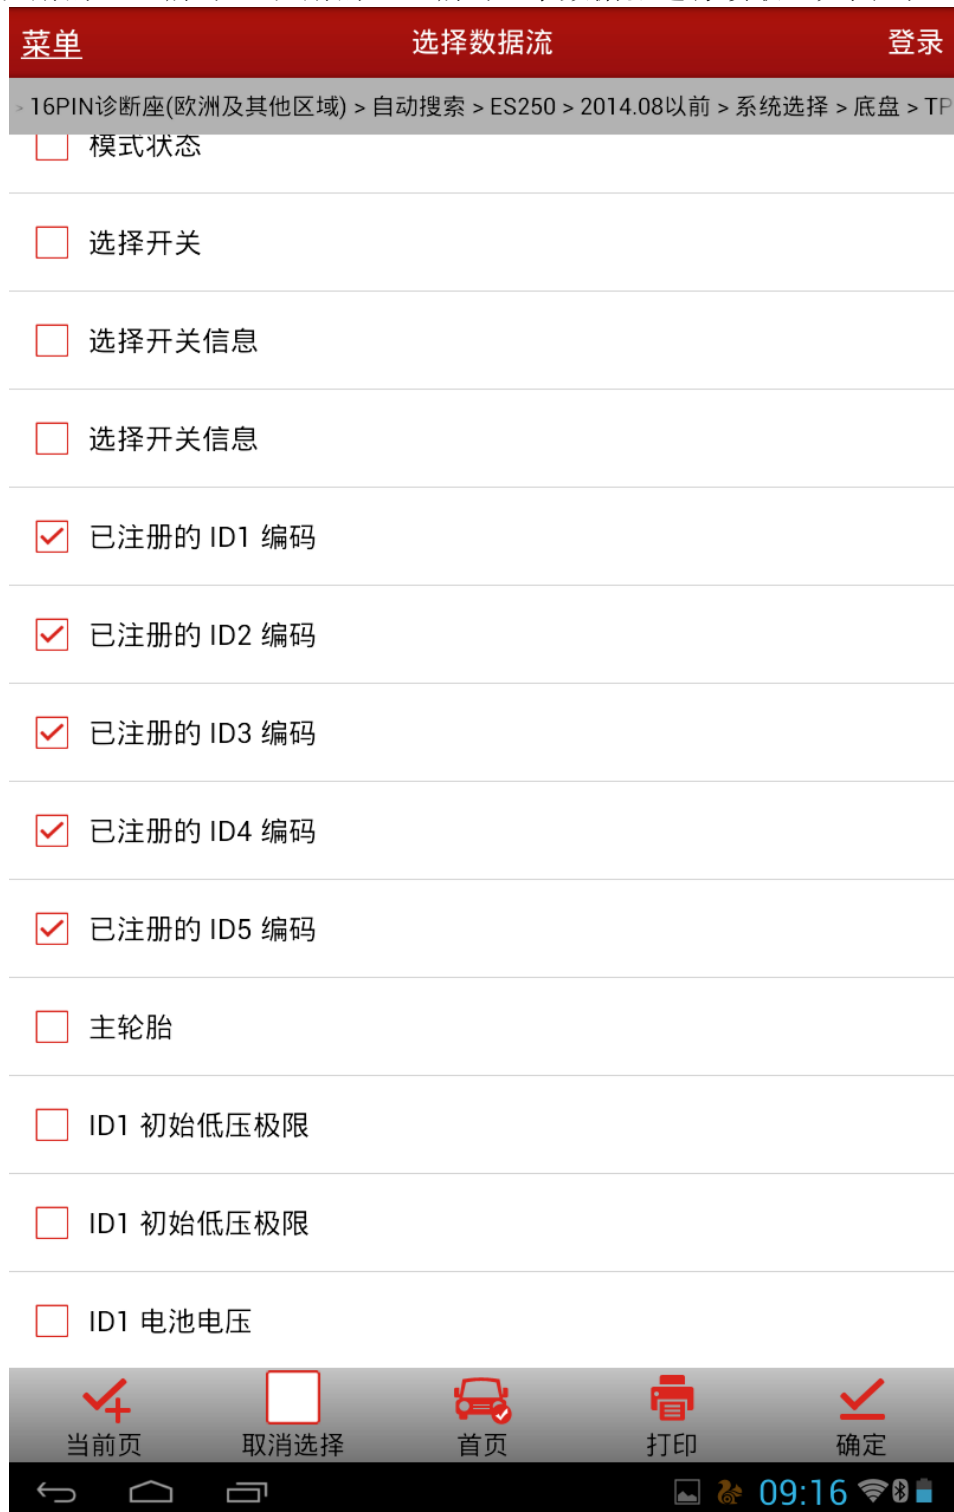
图 3

- 8). 选择“系统选择”;
- 9). 选择“底盘”;
- 10). 选择“TPMS (胎压监控系统)”;
- 11). 选择“读数据流”;
- 12). 选择“手选”;
- 13). 选择已注册的 ID1 编码-已注册的 ID5 编码五条数据流进行读取, 如图 3;

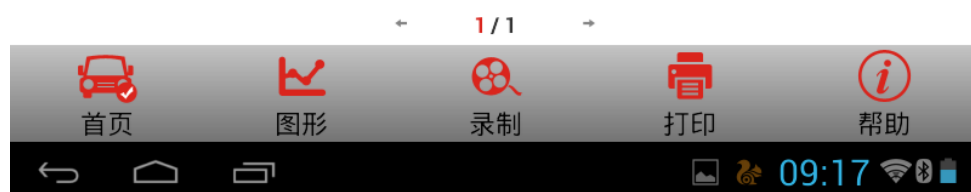
图 4

14). 记录下读取到的编码值, 用于后面输入, 如图 4;

菜单	数据流显示	登录
4.08以前 > 系统选择 > 底盘 > TPMS(胎压监控系统)		丰田 V48
数据流名称	值	单位
已注册的 ID1 编码	0X00d58e66	
已注册的 ID2 编码	0X00d58e82	
已注册的 ID3 编码	0X00d57f64	
已注册的 ID4 编码	0X00d57f6b	
已注册的 ID5 编码	0X00d58d90

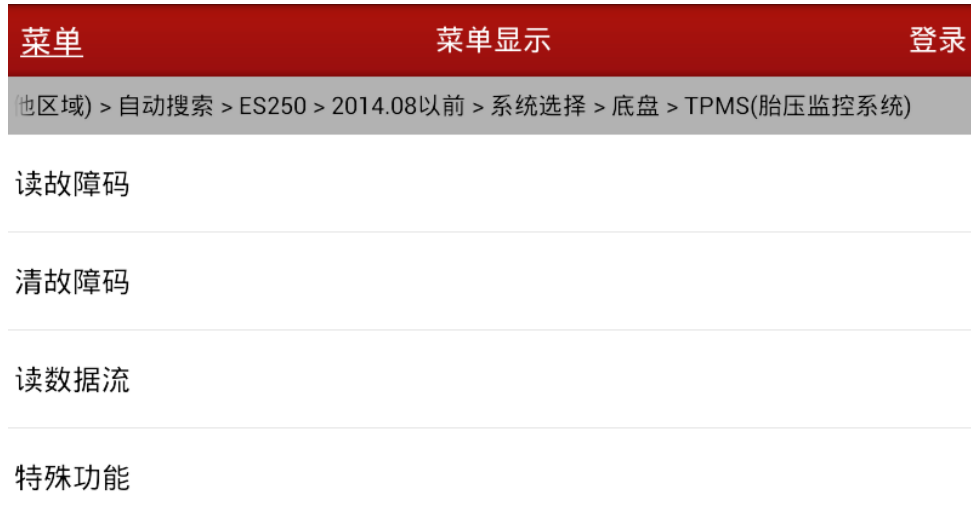
图 5

15). 选择“特殊功能”，如图 5；

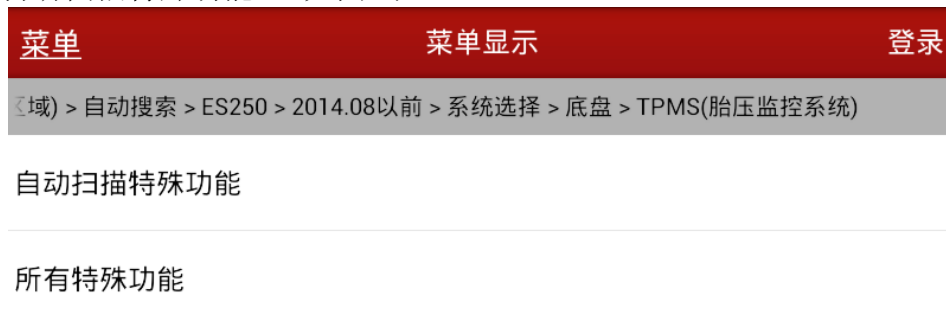
图 6

16). 选择“自动扫描特殊功能”，如图 6；

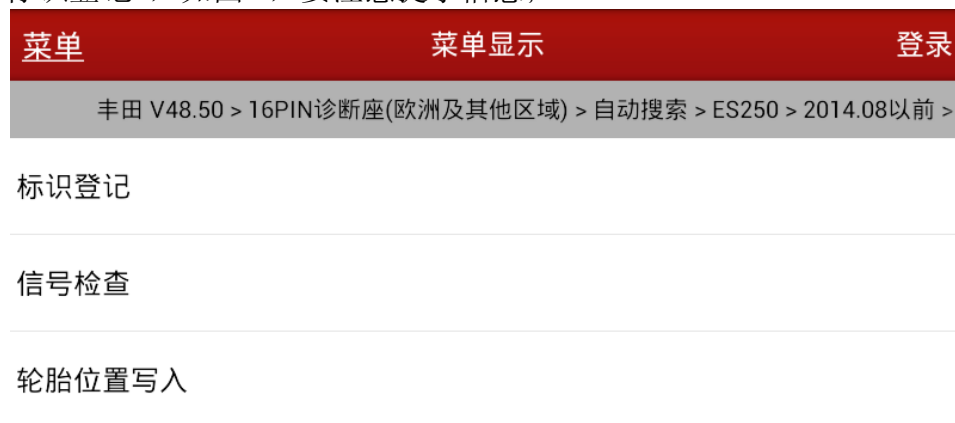
图 7

17). 选择“标识登记”，如图 7，要注意提示信息；

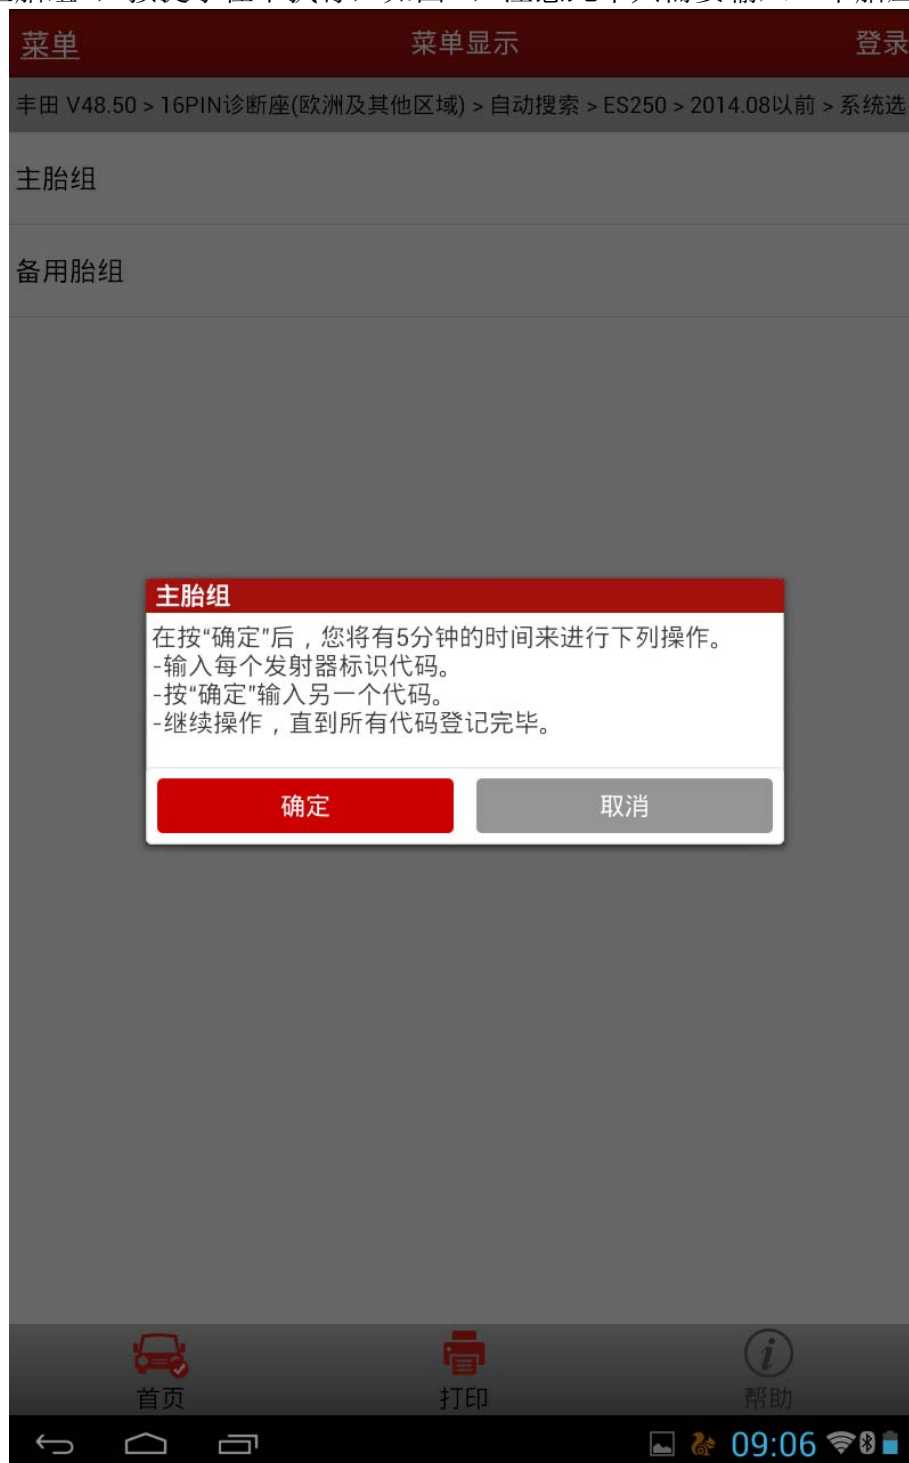
图 8

18). 选择“主胎组”，按提示往下执行，如图 8，注意此车共需要输入 5 个胎压传感器的 ID；

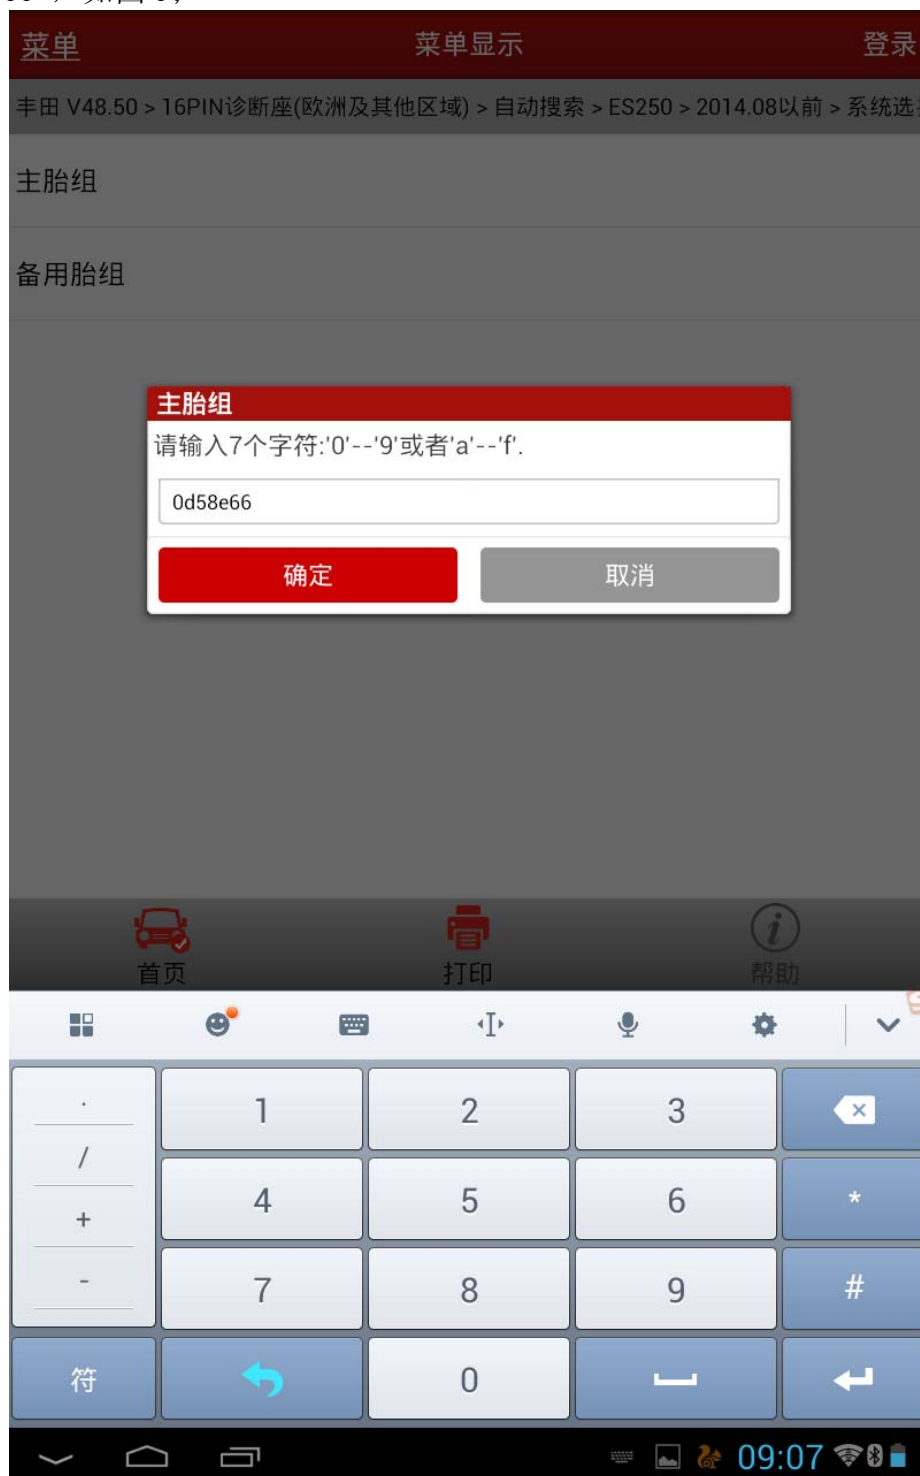
图 9

- 19). 根据胎压传感器的更换情况, 输入 ID1-ID5 编码, 此处 ID1 未更换, 输入 ID1 原编码“0d58e66”, 如图 9;

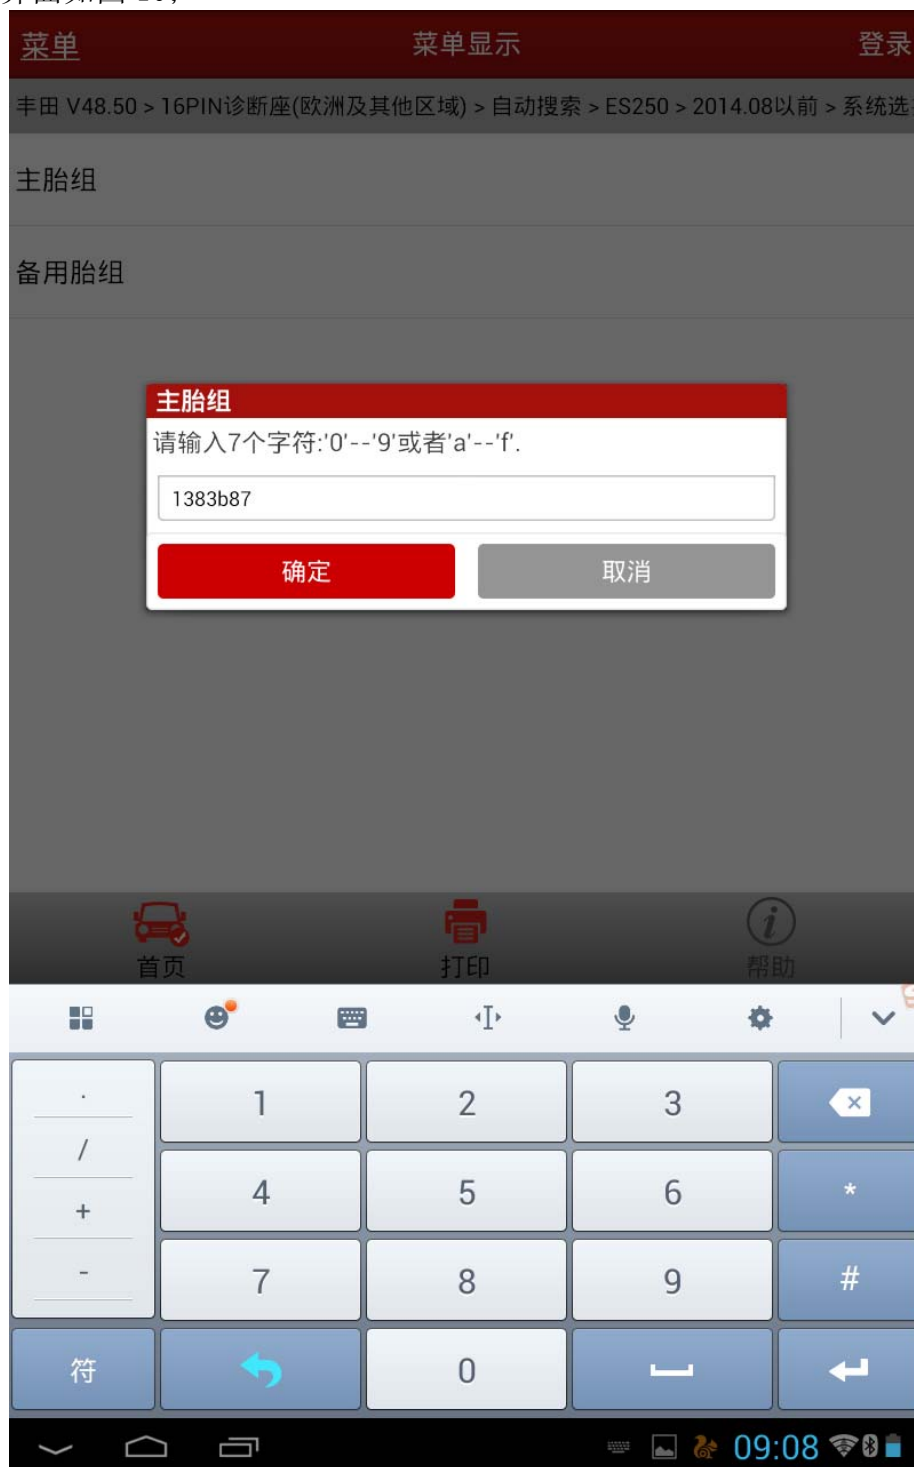
图 10

- 20). 输入 ID2 编码，ID2 胎压传感器进行了更换，输入新编码“1383b87”，新编码的 ID 见图 2，操作界面如图 10；

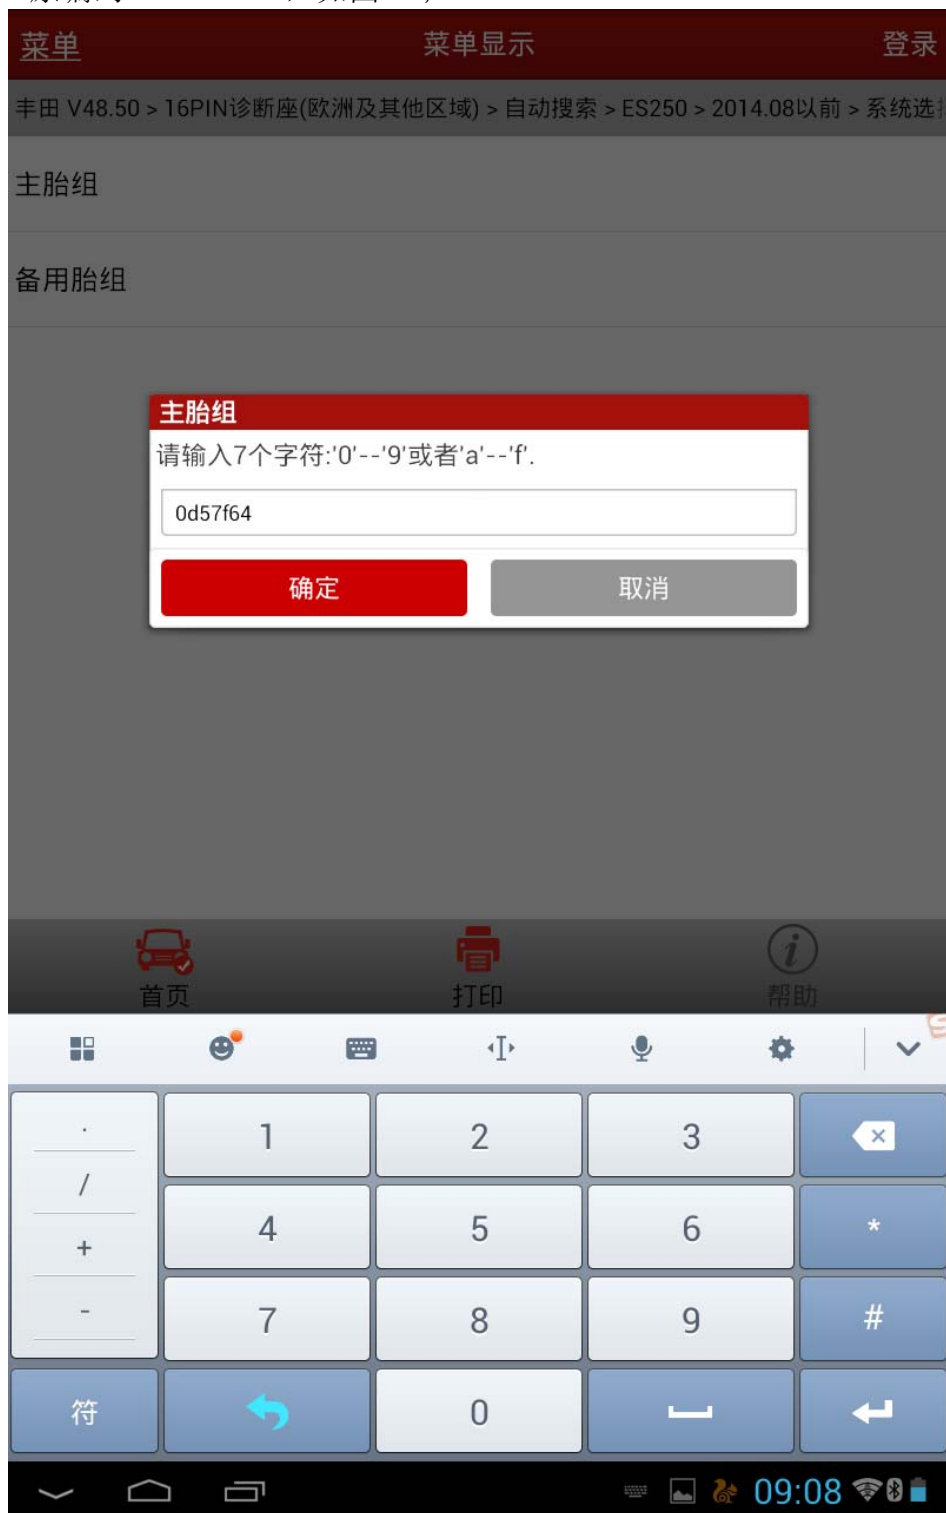
图 11

21). 输入 ID3 原编码 “0d57f64”，如图 11；

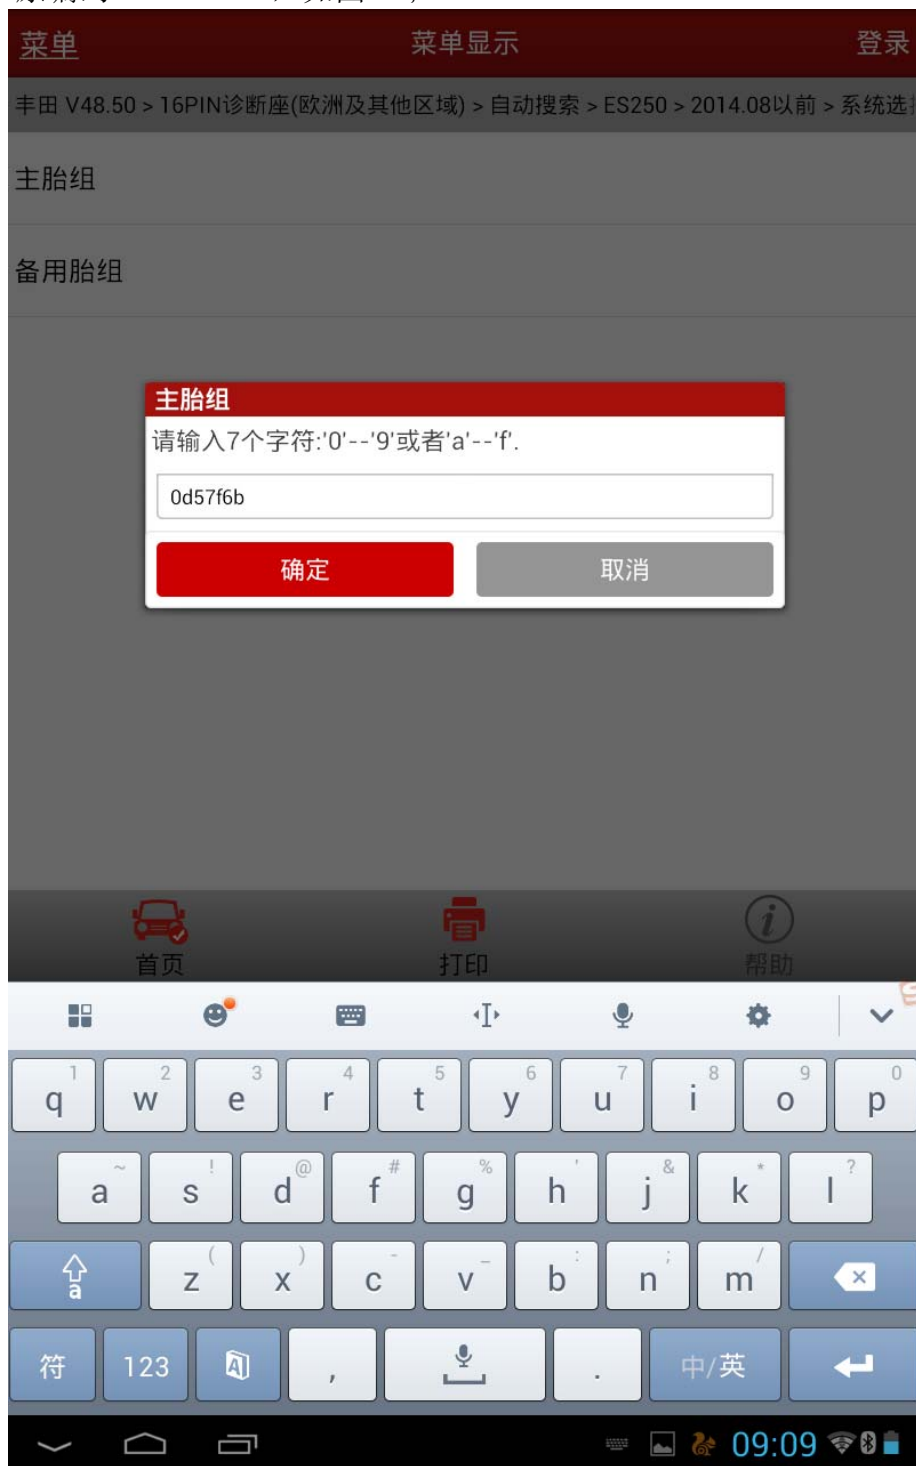
图 12

22). 输入 ID4 原编码“0d57f6b”，如图 12；

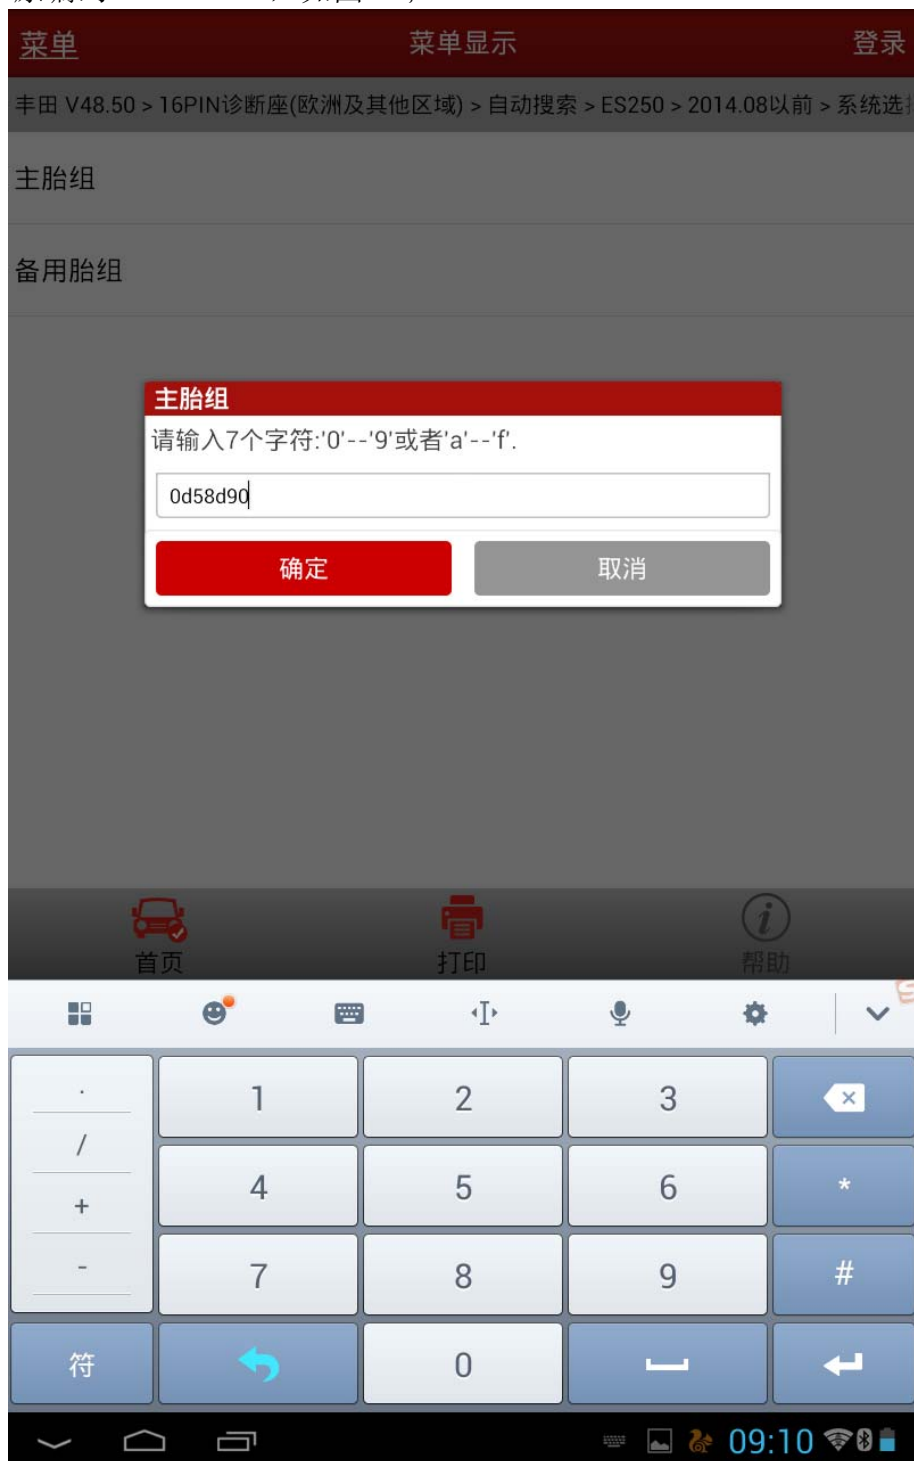
图 13

23). 输入 ID5 原编码“0d58d90”，如图 13；

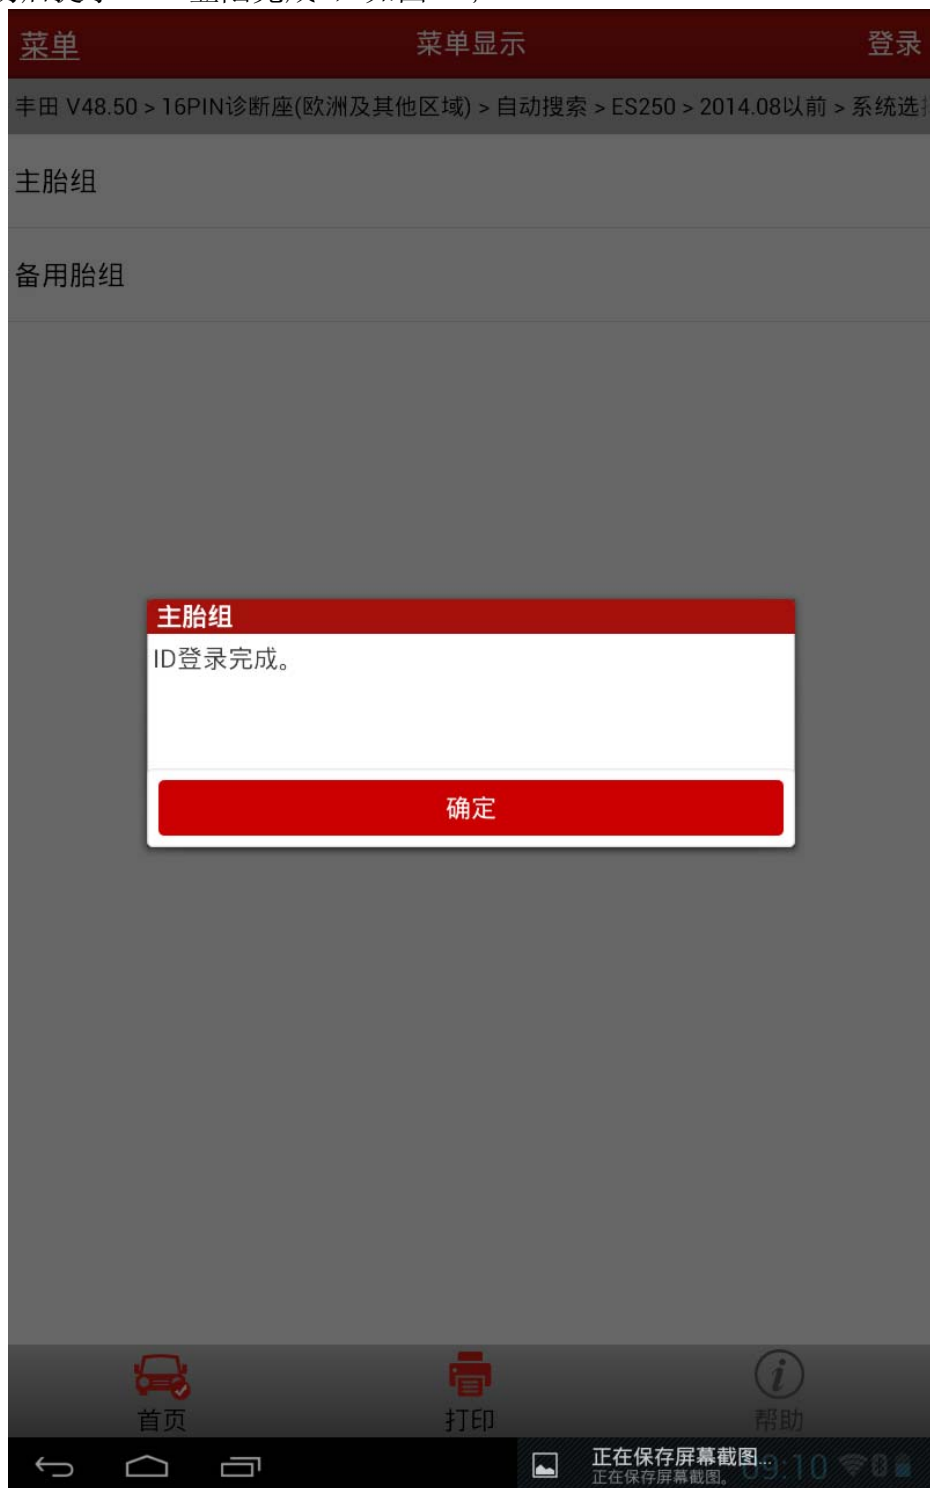
图 14

24). 写入成功后提示“ID 登陆完成”，如图 14；

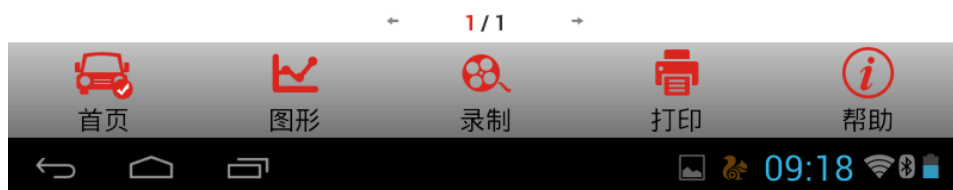
图 15

25). 通过再次读取 ID1-ID5 的数据流确认各 ID 编码是否已经成功写入, 如图 15。

菜单	数据流显示	登录
IN诊断座(欧洲及其他区域) > 自动搜索 > ES250 > 2014.08以前 > 系统选择 > 底盘 > TPMS(胎		
数据流名称	值	单位
已注册的 ID1 编码	0X00d58e66	
已注册的 ID2 编码	0X01383b87	
已注册的 ID3 编码	0X00d57f64	
已注册的 ID4 编码	0X00d57f6b	
已注册的 ID5 编码	0X00d58d90

26). 试车, 行驶一切正常, 问题解决。
