2015 款一汽捷达气囊匹配操作方法

产品型号	日期	编号
X-431 系列	20160524	——

- 捷达，2015 款，LFV2A2BS3F45*****

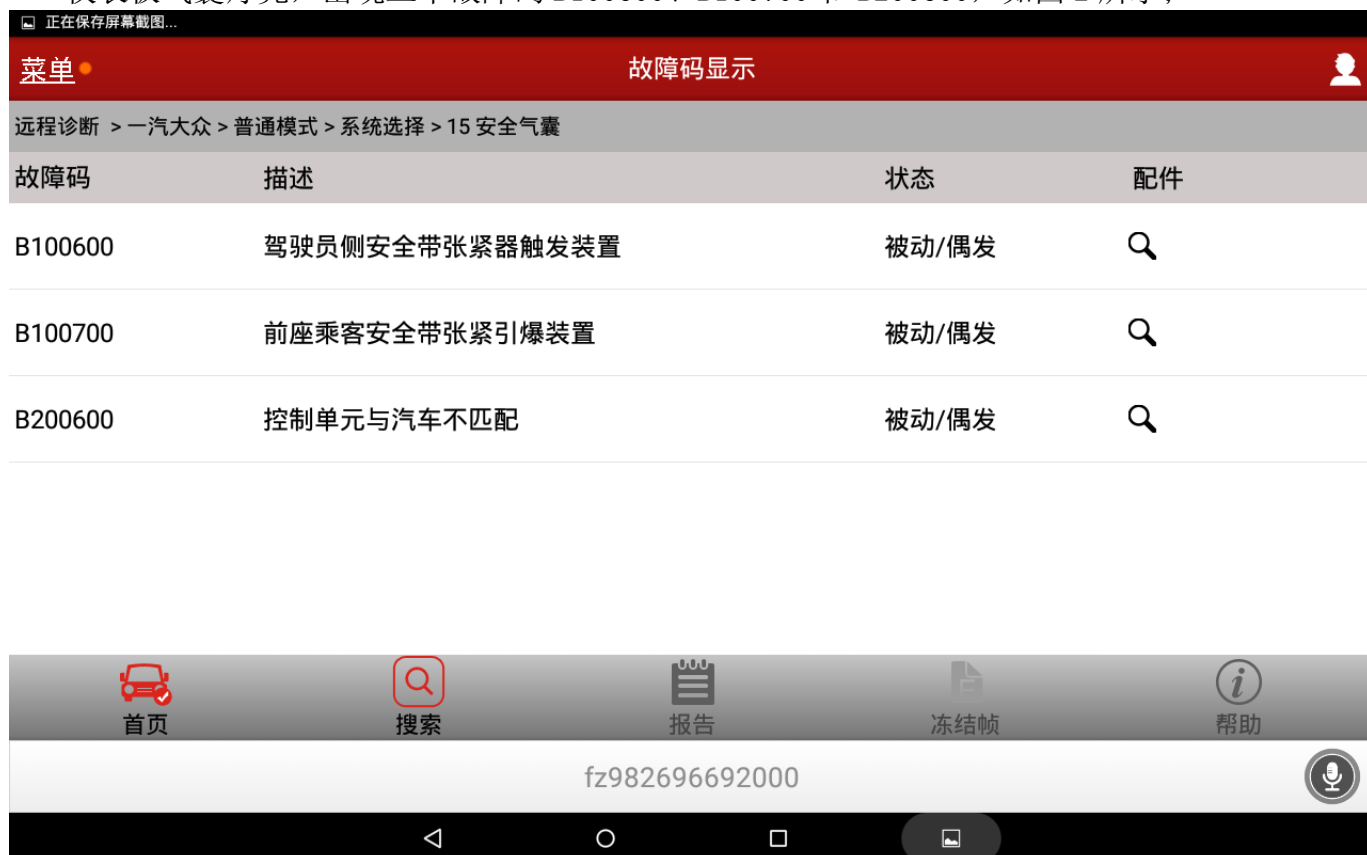
图 2

- 仪表盘气囊灯亮，出现三个故障码 B100600、B100700 和 B200600，如图 2 所示；

11). 返回菜单，选择清除故障码之提示无故障码，仪表板气囊故障灯熄灭。试车之后，气囊故障不再显示，说明气囊匹配完成。

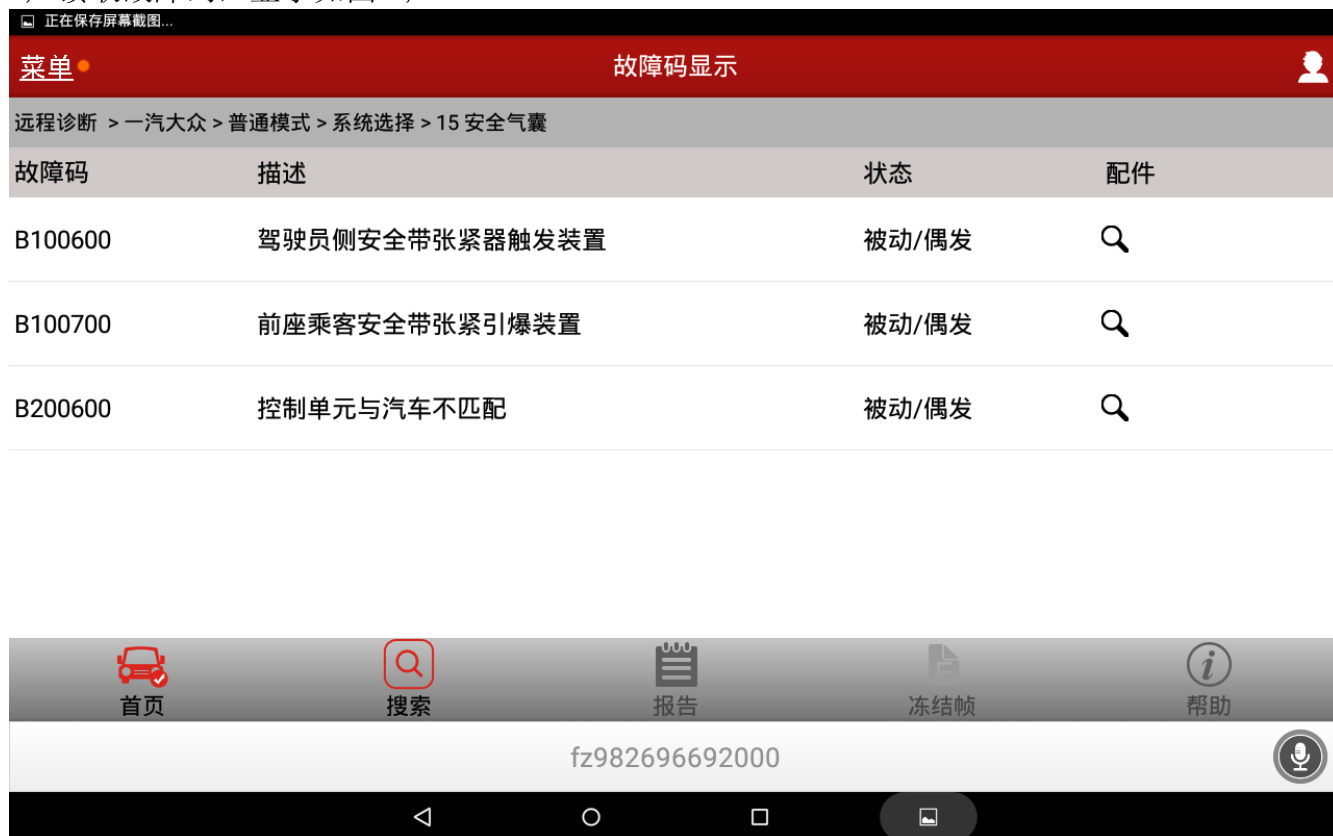
图 6

6). 读取故障码，显示如图 6；
