2005 款奔驰 ML350 前、后雨刮不工作故障排除

产品型号	日期	编号
X-431 系列	20160510	——

- 奔驰 ML350，2005 款，VIN=WDCBB86E95A0*****。

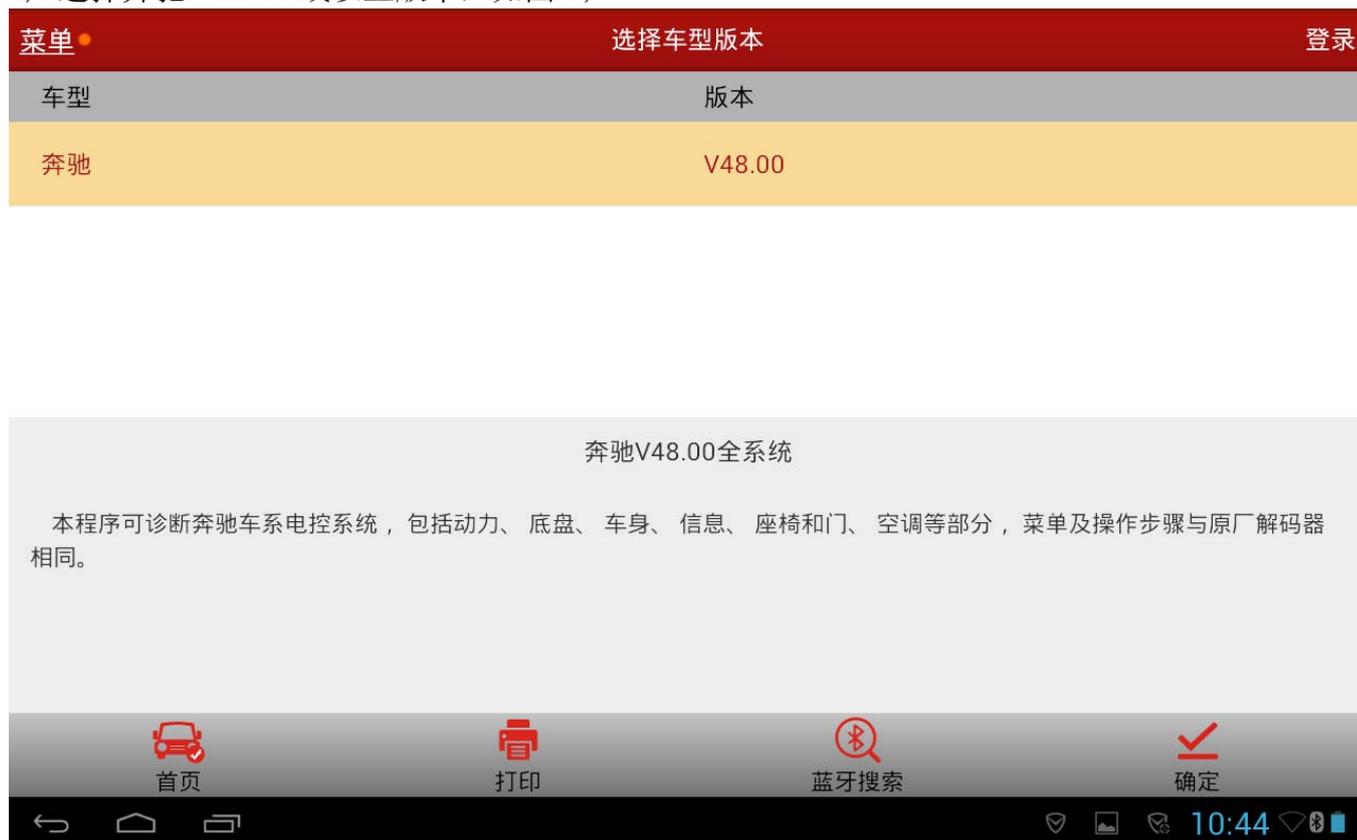
图 1

- 1). 选择奔驰 V48.00 或以上版本，如图 1；

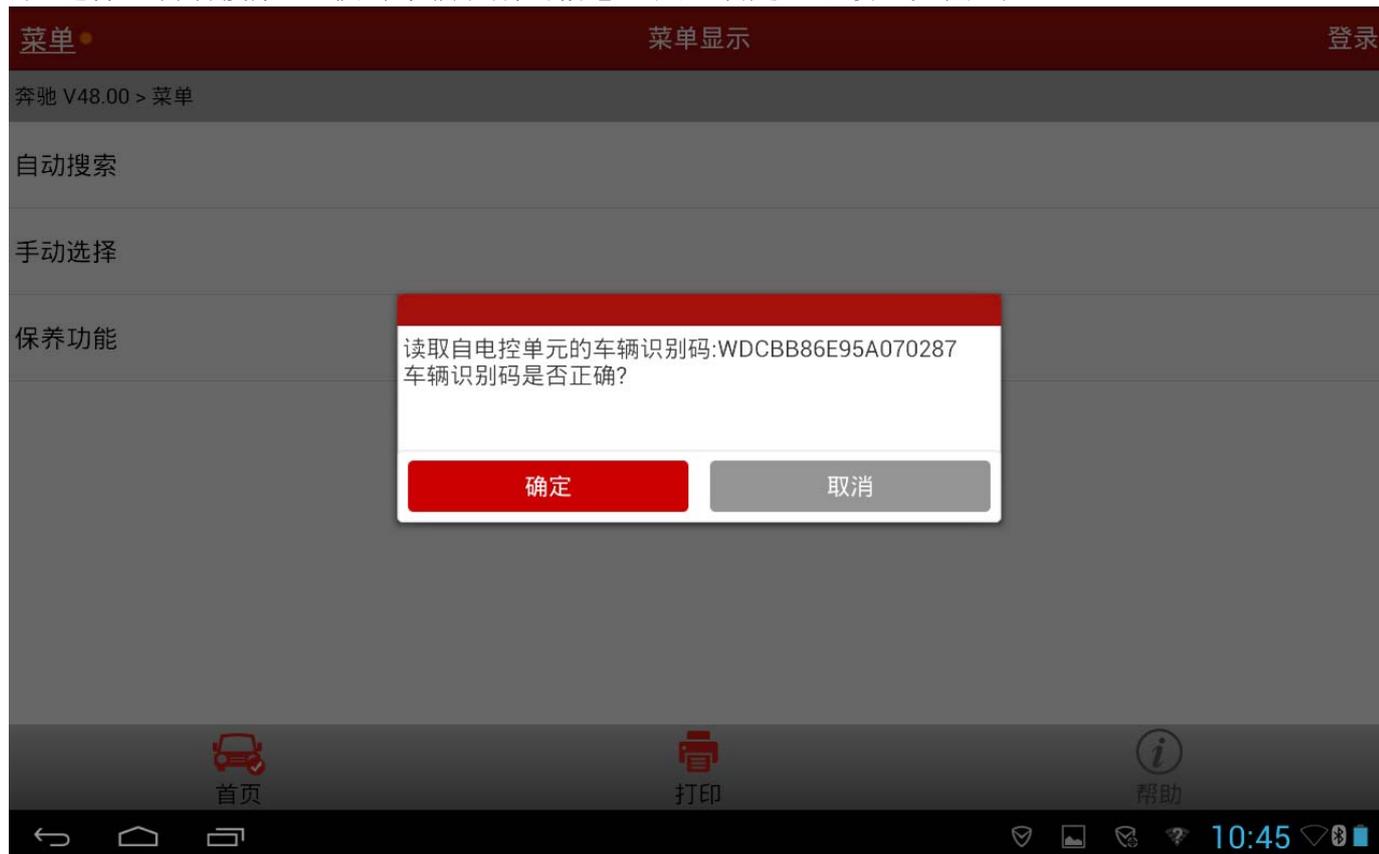
图 2

2). 选择“自动搜索”，核对车辆识别码信息，点“确定”继续，如图 2；

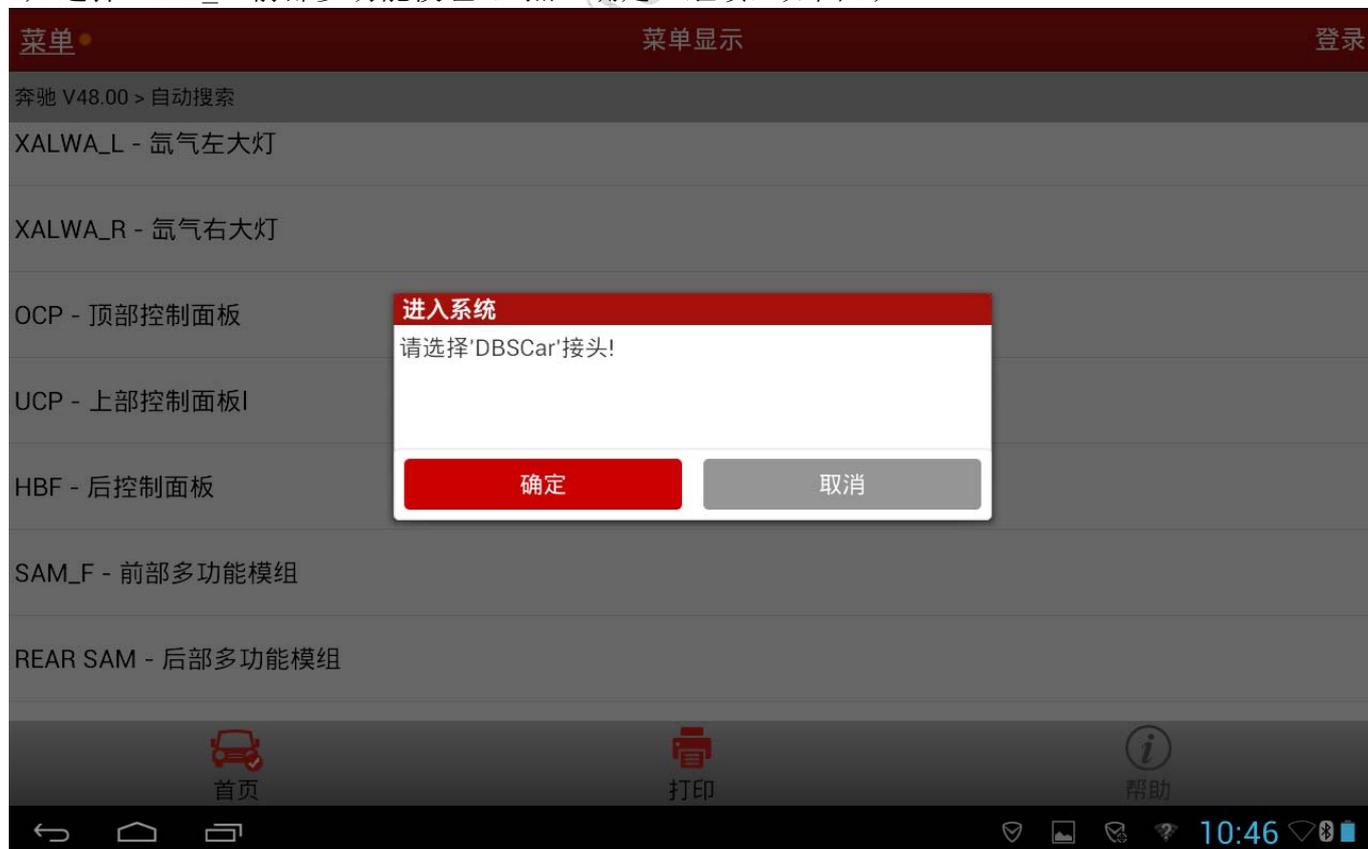
图 3

3). 选择“SAM_F-前部多功能模组”，点“确定”继续，如图 3；

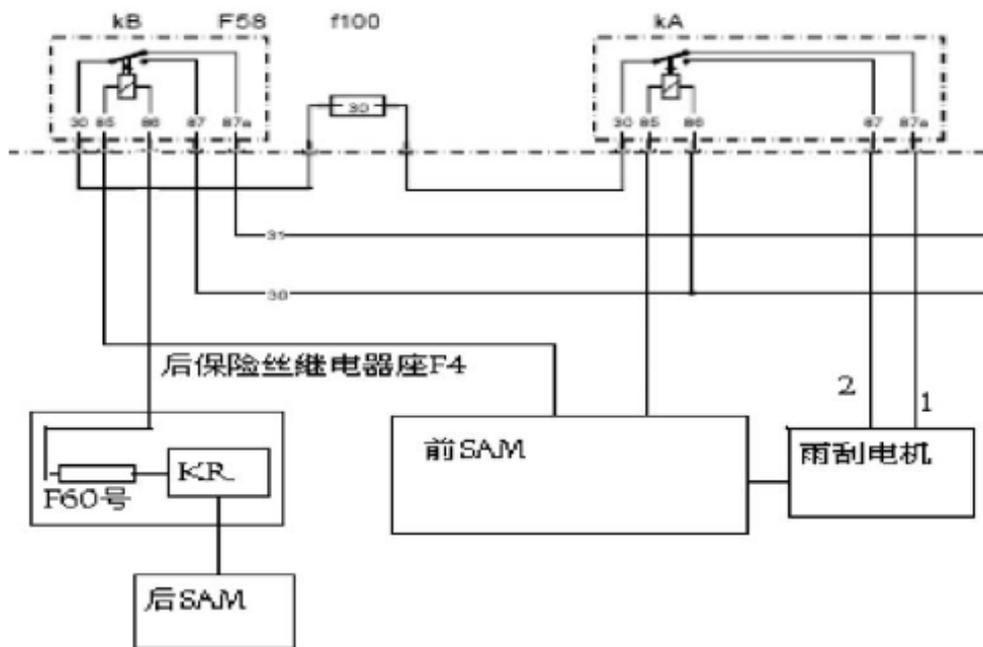
- 6). 根据图 5 及图 6 故障码, 找到继电器 F58KB 及继电器 F4KR 的线路图, 如图 6, 两个继电器的元件位置图如图 7、图 8 和图 9。拆下并分解继电器 F58KB 及继电器 F4KR 检查, 发现这两个继电器触点严重烧蚀, 因此需要更换继电器 F58KB 及继电器 F4KR。

图 6 奔驰 ML350 雨刮器控制电路简图

- 7). 更换继电器 F58KB 及继电器 F4KR 后, 用 X431PR03 清除故障码后再读取故障码, “前 SAM_F 前部多功能模组” 和 “REAR SAM-后部多功能模组” 均显示 “无故障码”。启动发动机, 检查前、后雨刮器工作正常, 试车行驶一段时间, 前、后雨刮器无异常。因为担心其它原因导致继电器烧蚀, 所以过了一个星期再回访客户, 客户反馈前、后雨刮器工作良好。至此, 说明故障已经排除。

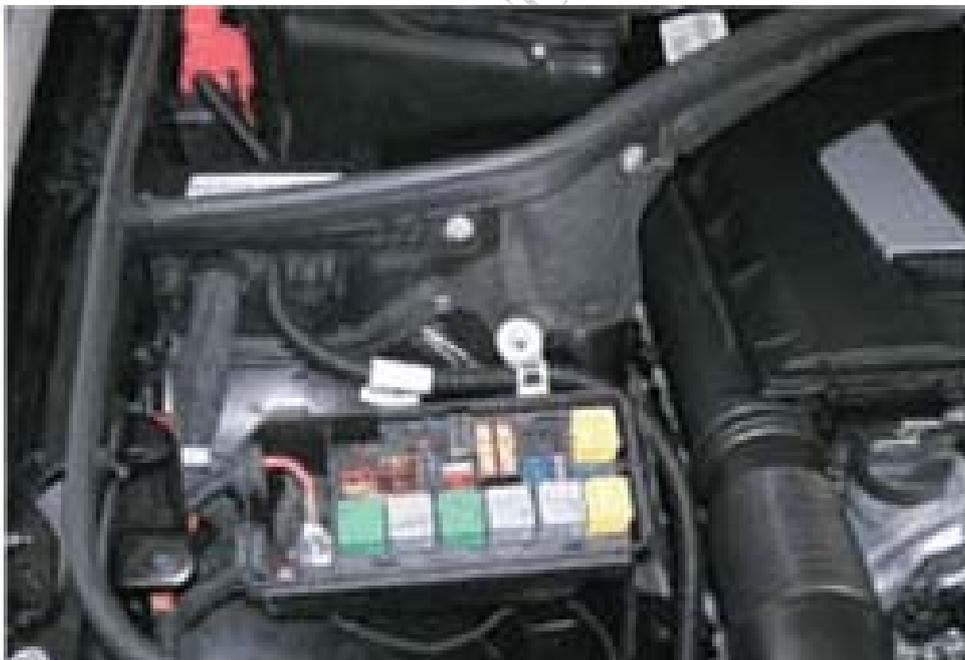
图 7 保险丝继电器盒 F58 位置

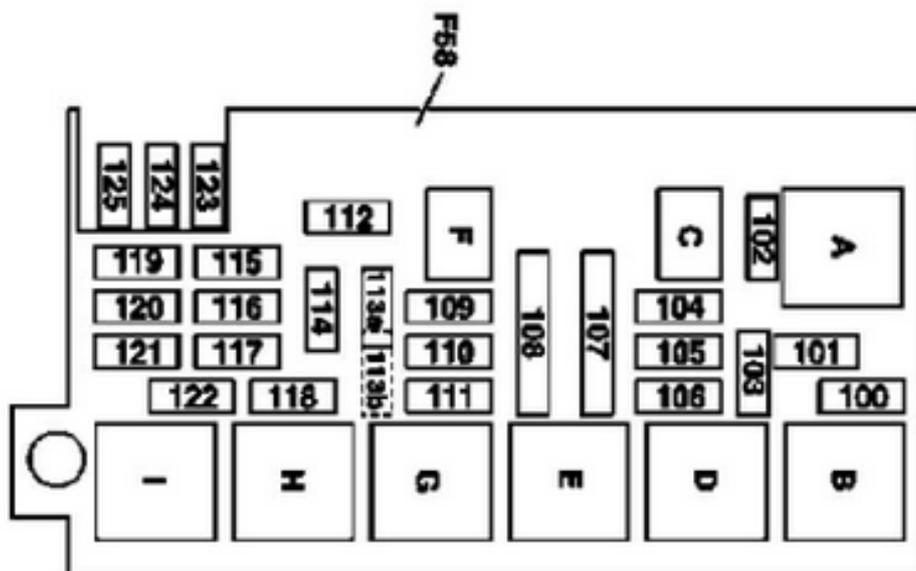
图 8 保险丝继电器盒 F58 内保险丝及继电器位置

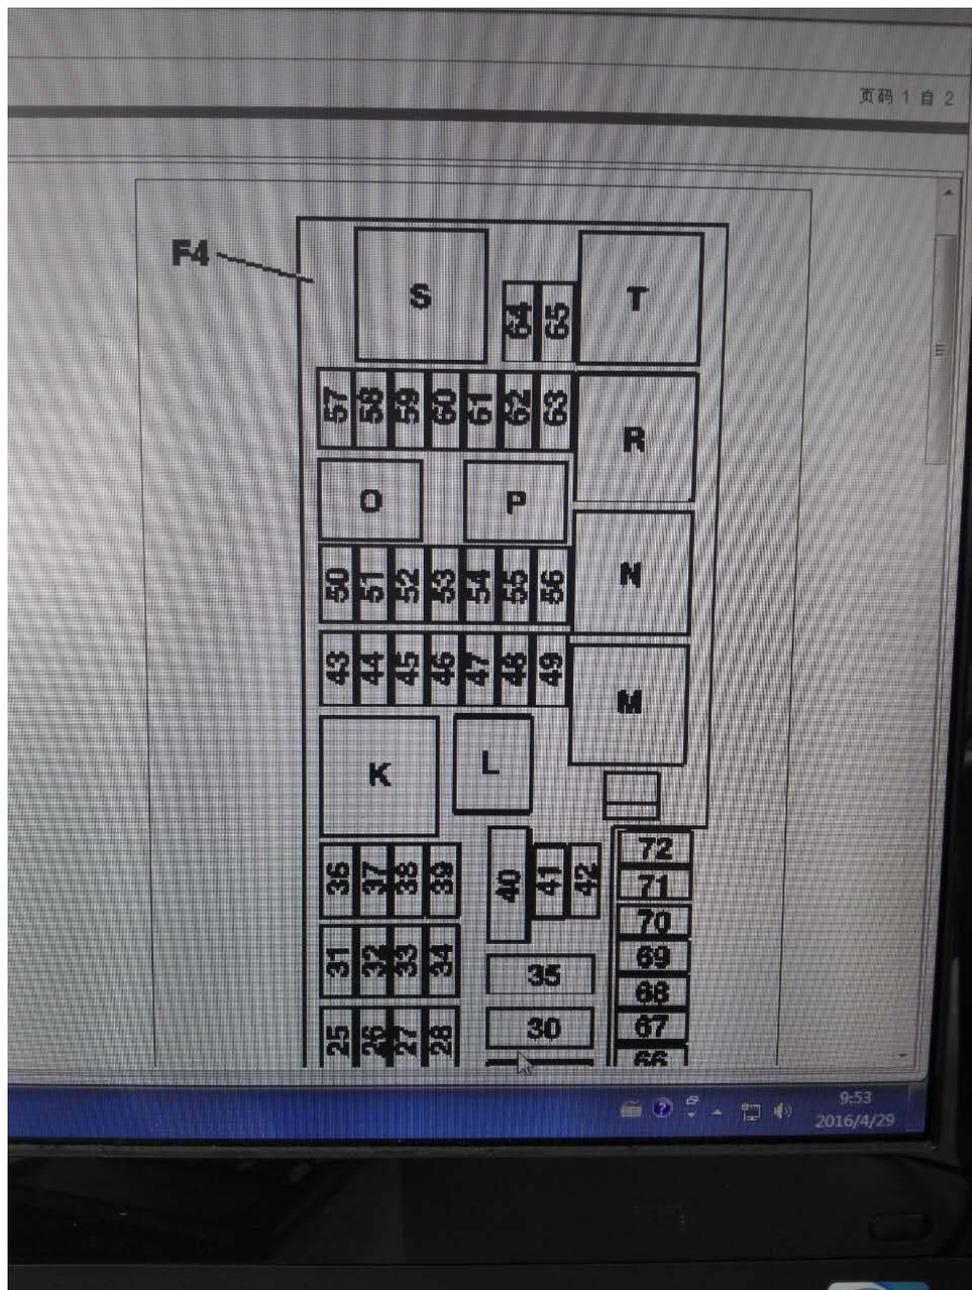
图 9 保险丝继电器盒 F4 内保险丝继电器位置
