2013 款保时捷卡宴校正座椅电机操作

产品型号	日期	编号
X431Pro 系列	20160310	——

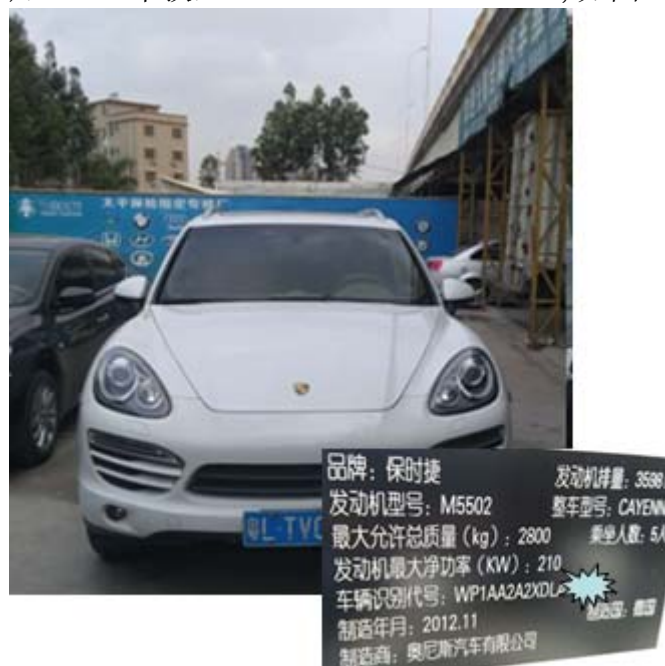
图 1

- 保时捷卡宴(2011-), 2013 年款, VIN=WP1AA2A2XDLA*****, 如图 1。

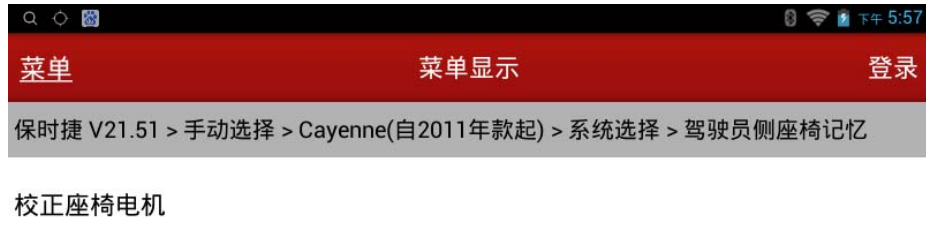
图 2

- 1). 选择保时捷 V21.40 以上版本；
- 2). 手动选择 Cayenne (2011 年款起)；
- 3). 选择系统选择；
- 4). 选择驾驶员座椅记忆；
- 5). 选择校正座椅电机，如图 2；

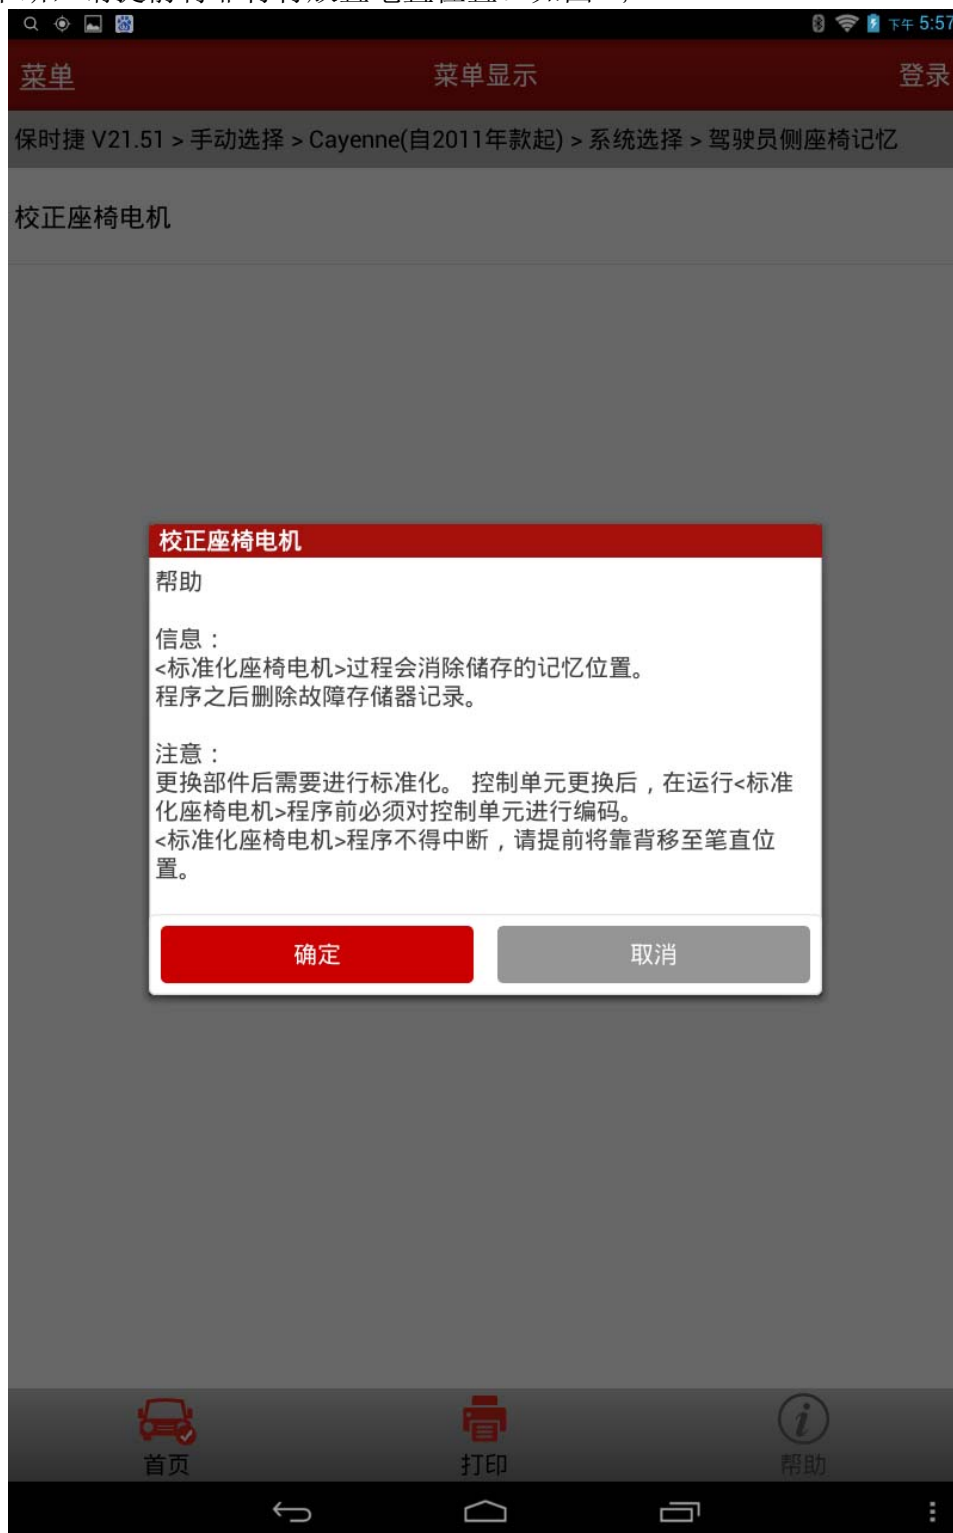
图 3

- 6). 选择“校正座椅电机”后提示操作帮助信息：更换部件后需要进行标准化。控制单元更换后，在运行“标准化座椅电机”程序前必须对控制单元进行编码。“标准化座椅电机”过程不能中断，请提前将靠背背放置笔直位置。如图 3；

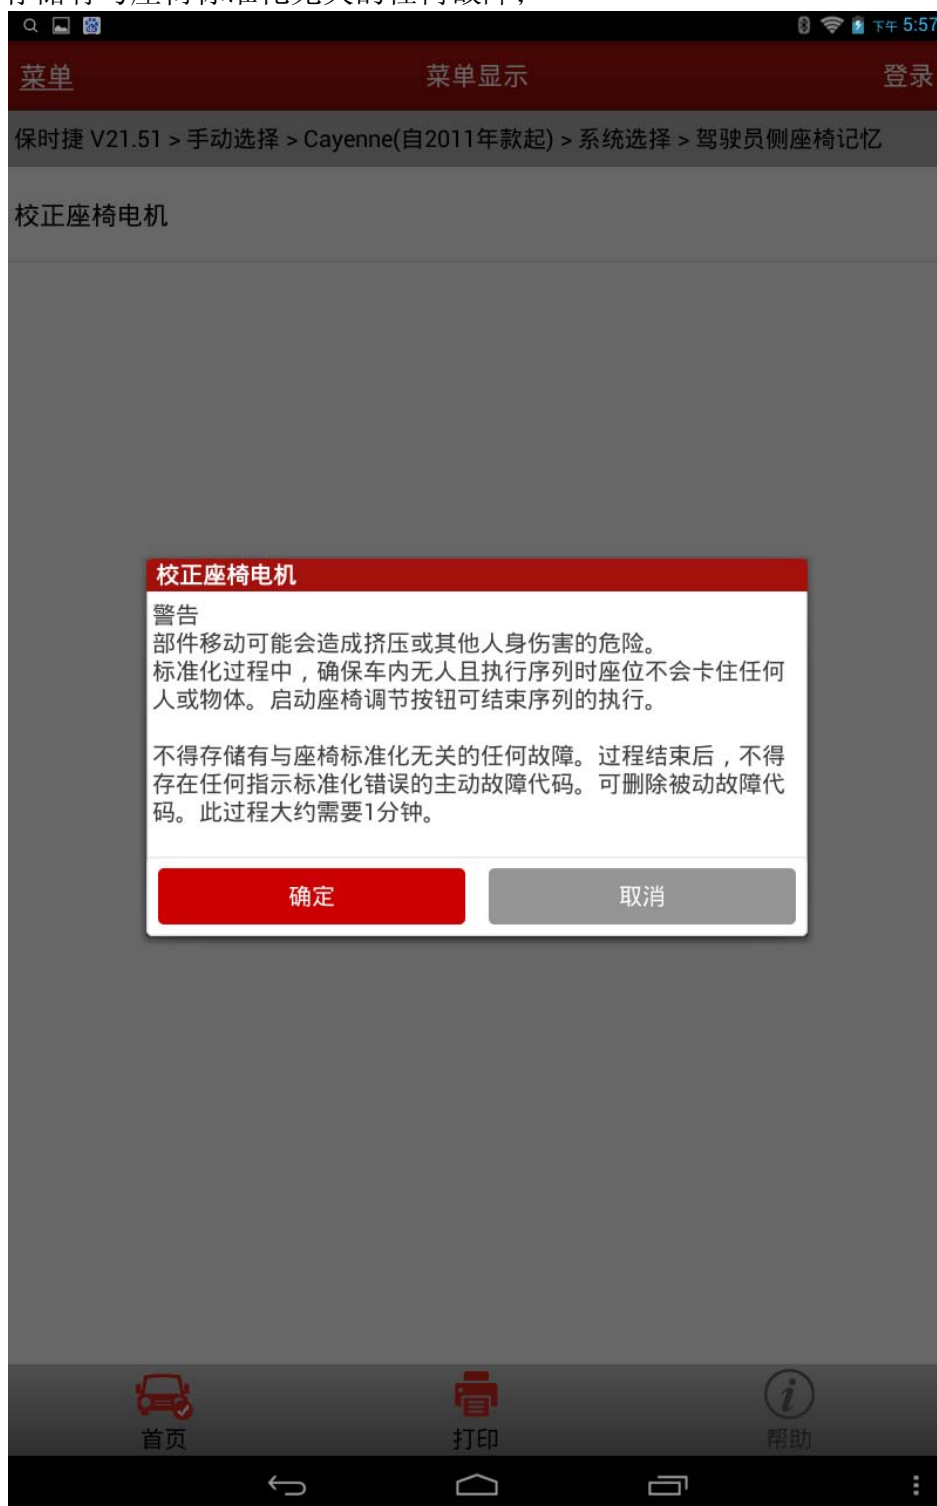
图 4

7). 点击“确定”后，显示下一步提示警告信息，如图 4。

- 部件移动可能会造成挤压或其他人身伤害的危险，标准化过程中，确保车内无人且执行功能时座位不会卡住任何人或物体；
- 不得存储有与座椅标准化无关的任何故障；

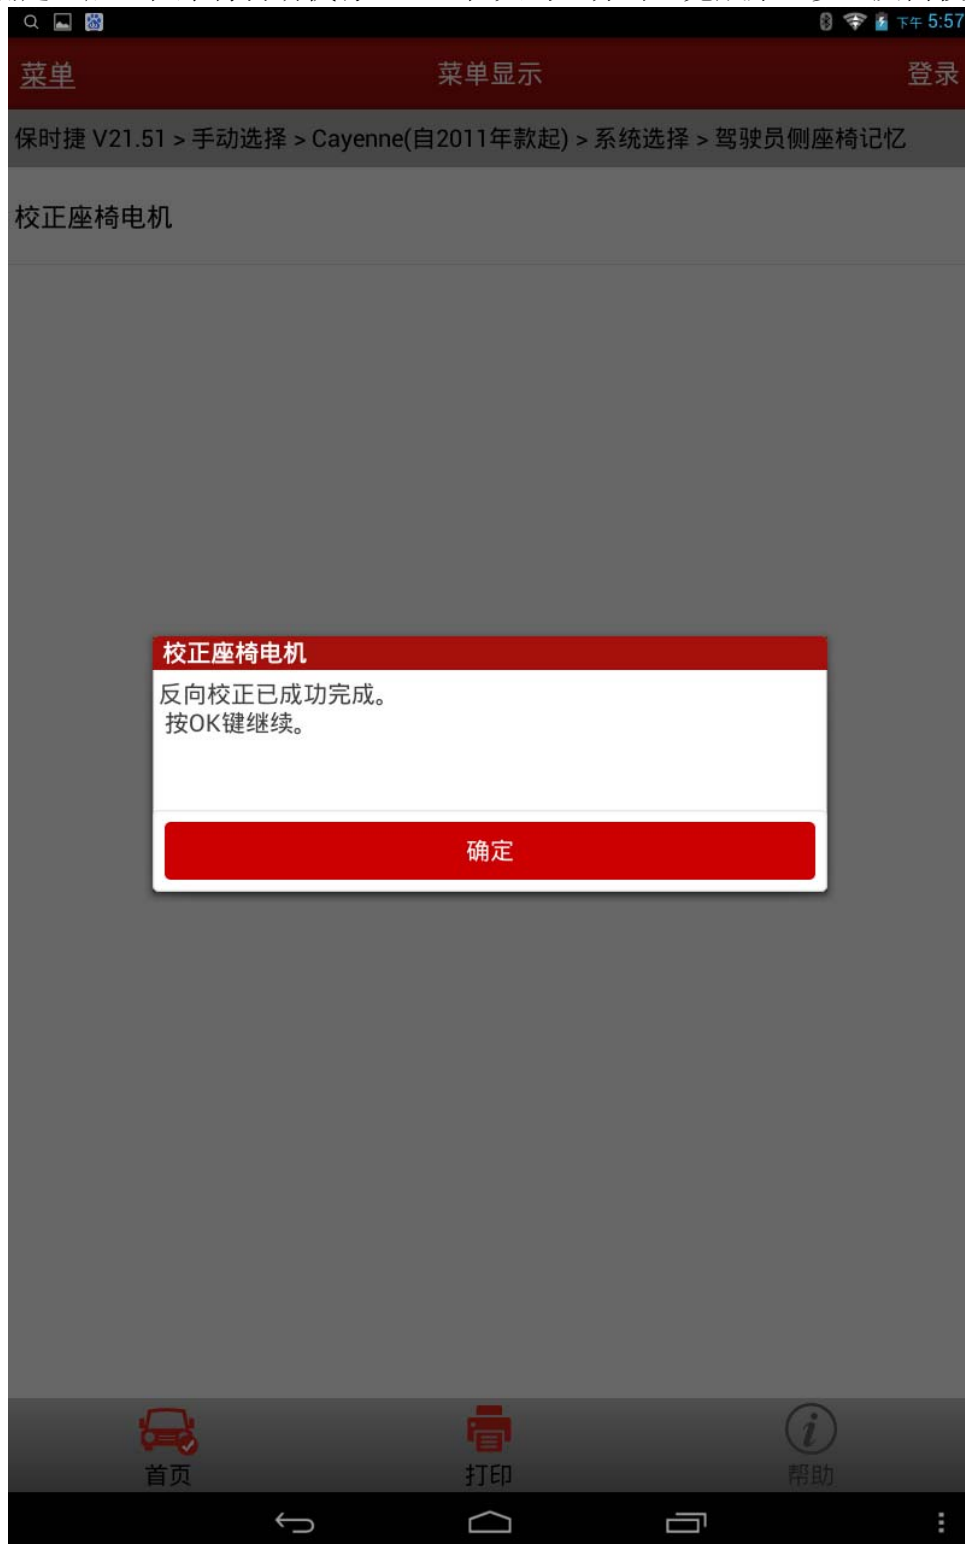
图 5

8). 点击“确定”后，程序将自动执行，此过程大约 1 分钟。完成第一步：反向校正，如图 5；

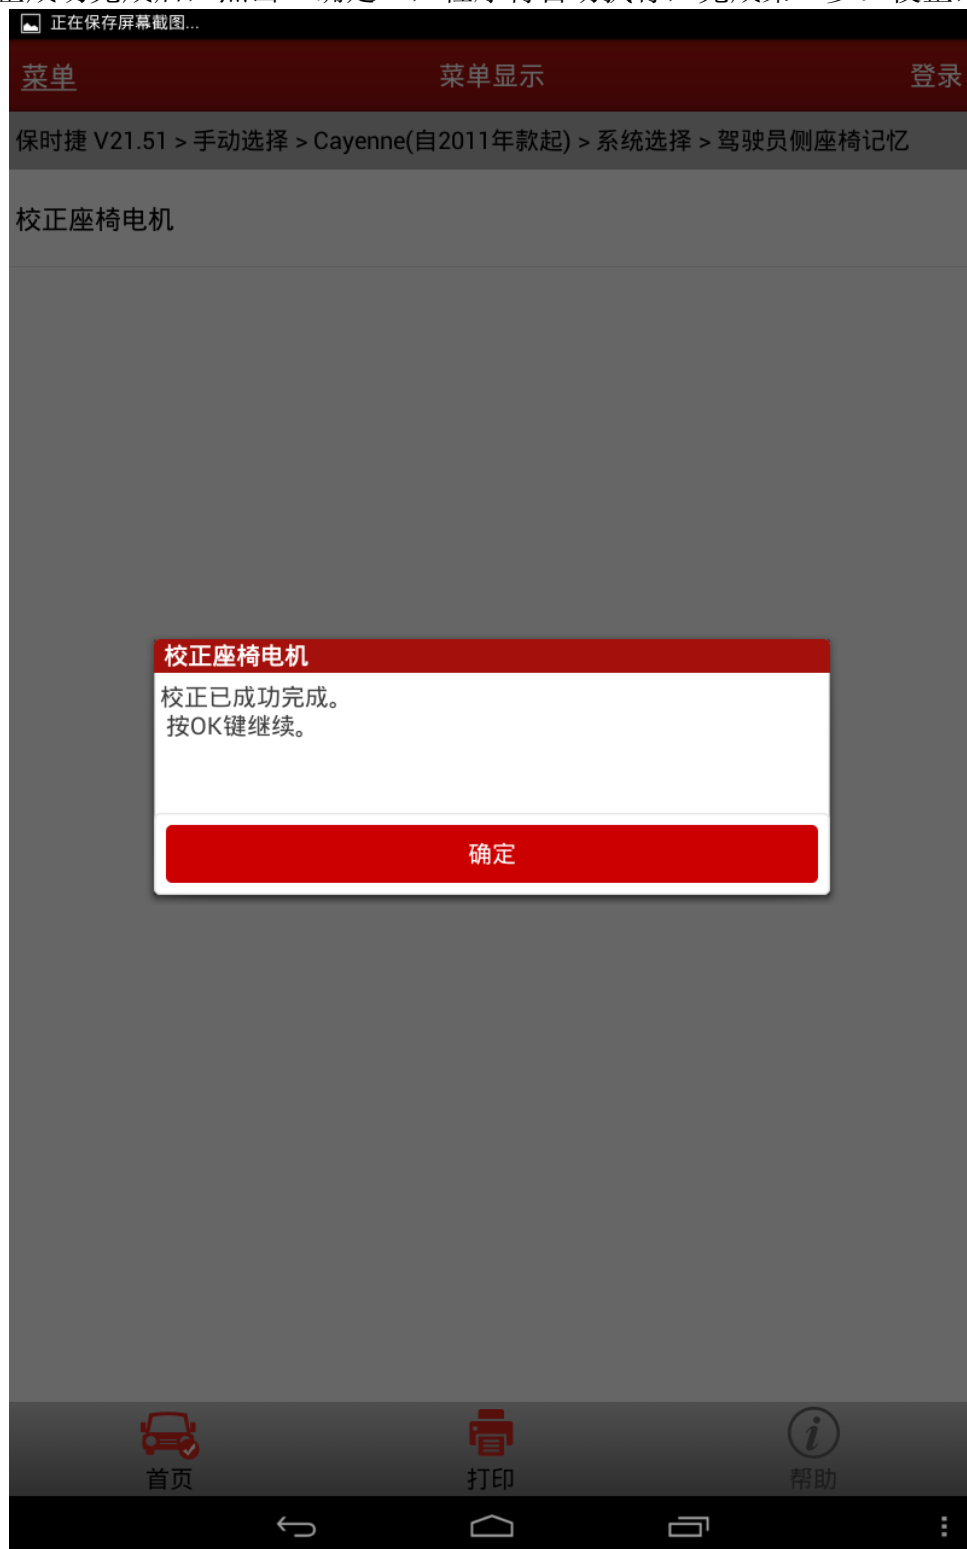
图 6

9). 反向校正成功完成后，点击“确定”，程序将自动执行，完成第二步：校正，如图 6；

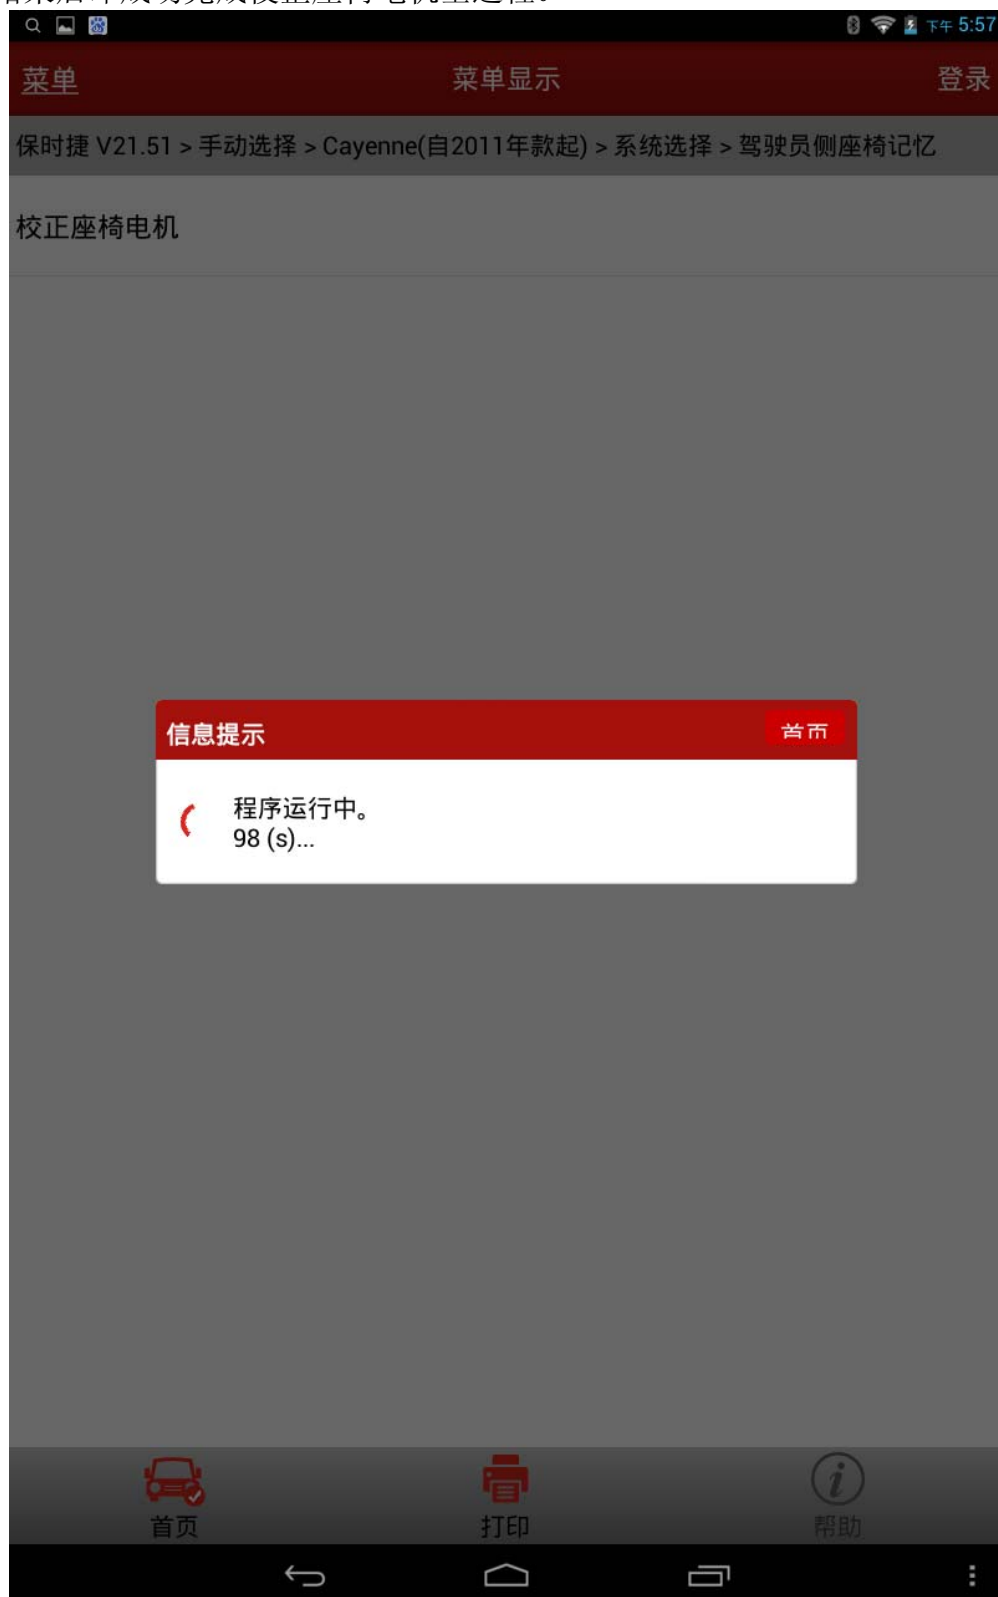
图 7

- 10). 当成功完成校正过程，点击“确定”，程序将自动执行，此过程大约等待 100s，如图 7。等待结束后即成功完成校正座椅电机全过程。
