2013 款丰田威驰可变正时控制系统故障诊断

产品型号	日期	编号
X431Pro 系列	20160115	—

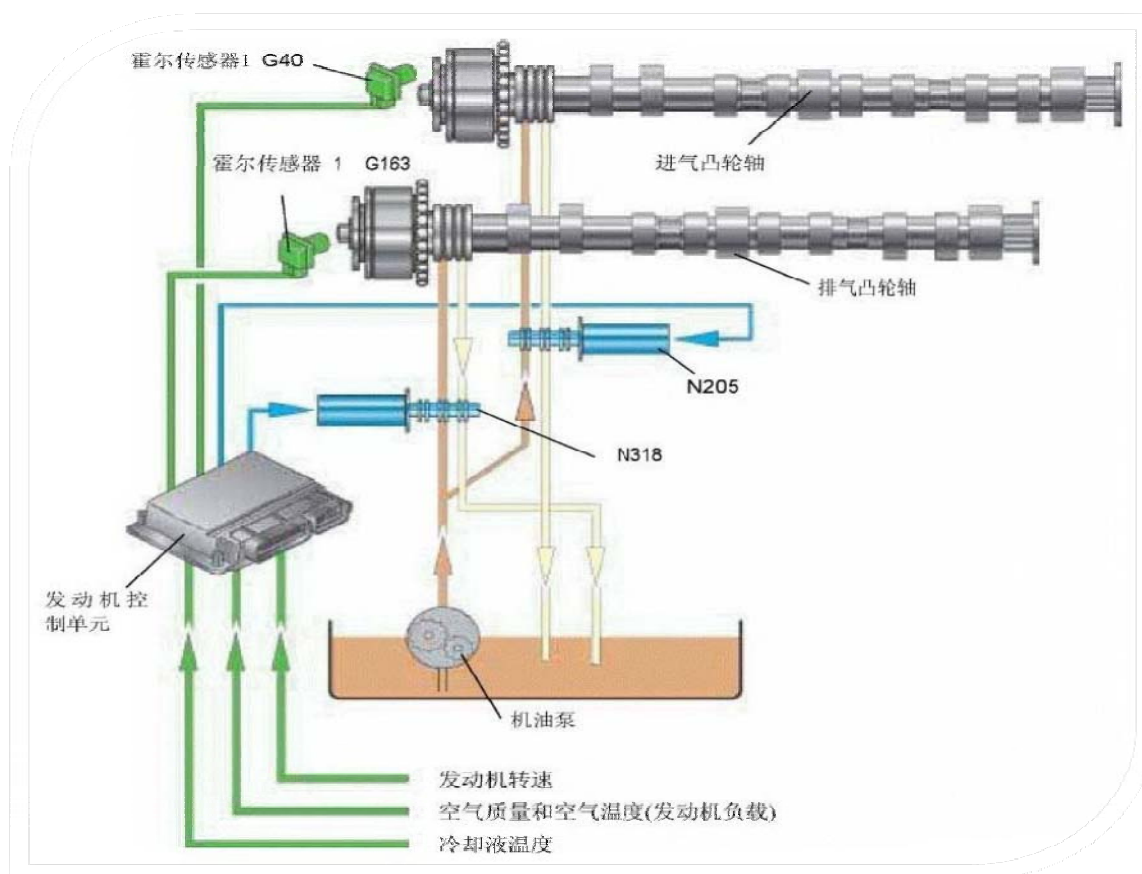
简单的说，VVT 可变正时控制系统就是通过凸轮轴传动端加装的一套液力机构，实现凸轮轴在一定范围内的角度调节，也就相当于对气门的开启和关闭时刻进行调整的控制系统，工作原理如图 1 所示。

图 1 VVT 可变气门正时原理机构图

12). 点击后显示发动机执行结果, 如图 6。从数据上来说, 可变气门正时 (VVT) 控制组 1 从断开状态到接通状态, 机油控制阀 (OCV) 驱动器负荷比组 1 从 0%变化到 99.99%, 此数据说明是正常的。从发动机表现现象来说, 一般正常的车辆在怠速状态会严重抖动。如果没有抖动, 说明可变正时控制系统有异常。可以结合上面的可变正时控制原理机构图分析解决问题, 是油压不足, 电磁阀电阻异常, 电磁阀发卡, 凸轮轴位置传感器, 可变正时执行器异常, 还是相关线路异常?

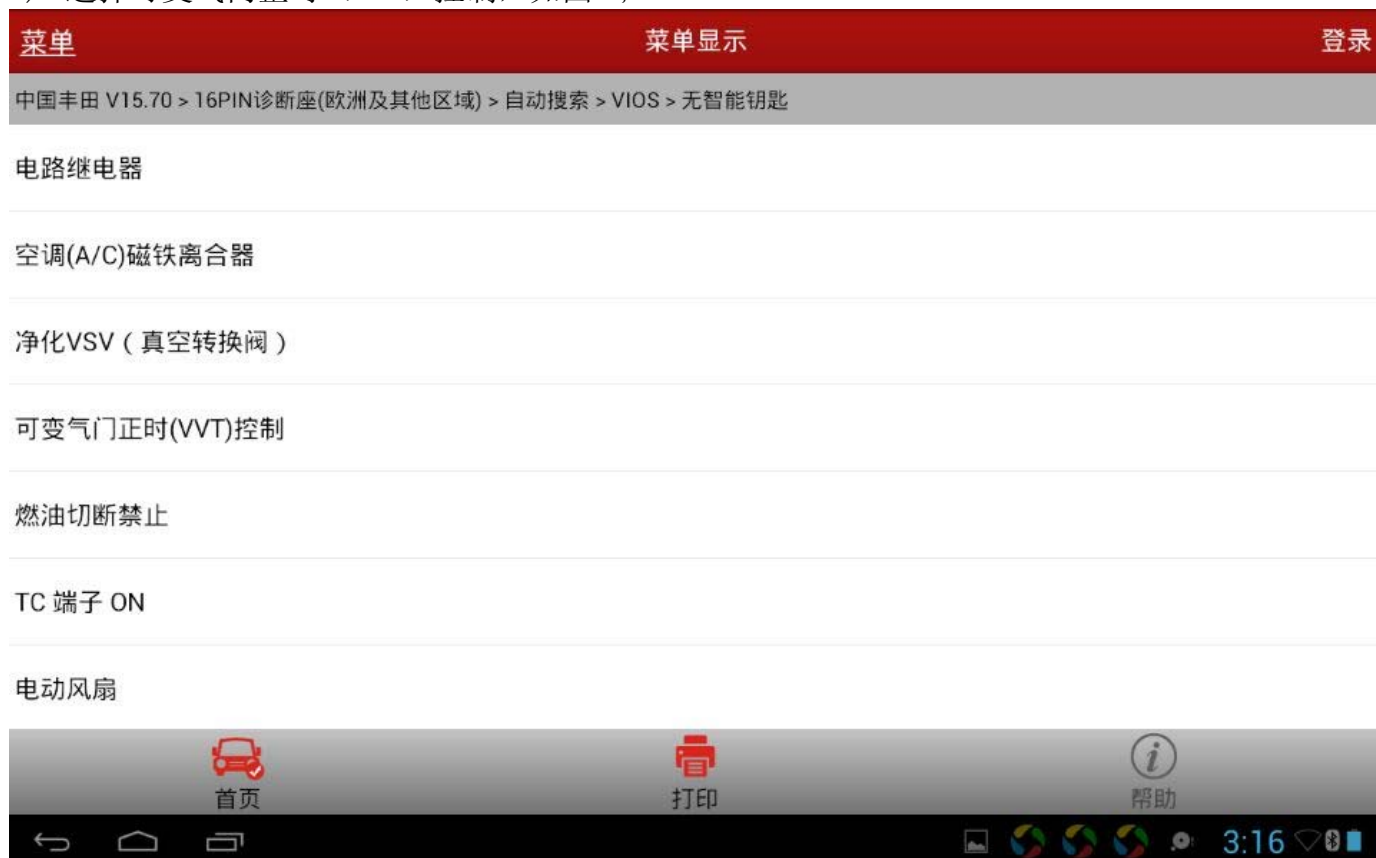
图 2

- 1). 选择中国丰田 V15.70 以上版本；
- 2). 选择 16PIN 诊断座；
- 3). 选择自动搜索；
- 4). 选择 VIOS 威驰；
- 5). 选择无智能钥匙；
- 6). 选择发动机；
- 7). 选择动作测试；
- 8). 选择可变气门正时（VVT）控制，如图 2；

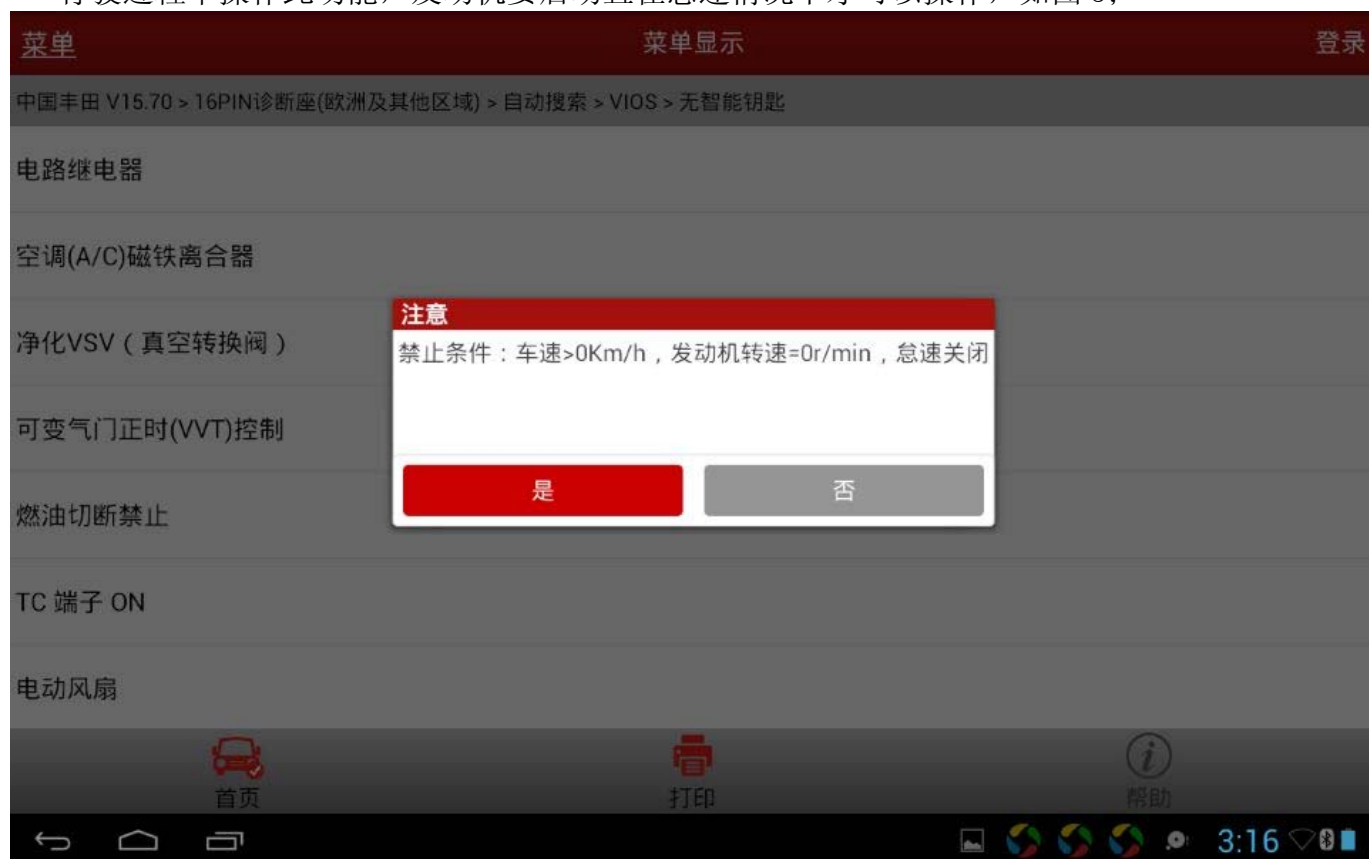
图 3

9). 提示注意“禁止条件：车速>0km/h, 发动机转速=0r/min, 怠速关闭”，也就是说，不能在行驶过程中操作此功能，发动机要启动且在怠速情况下才可以操作，如图 3；

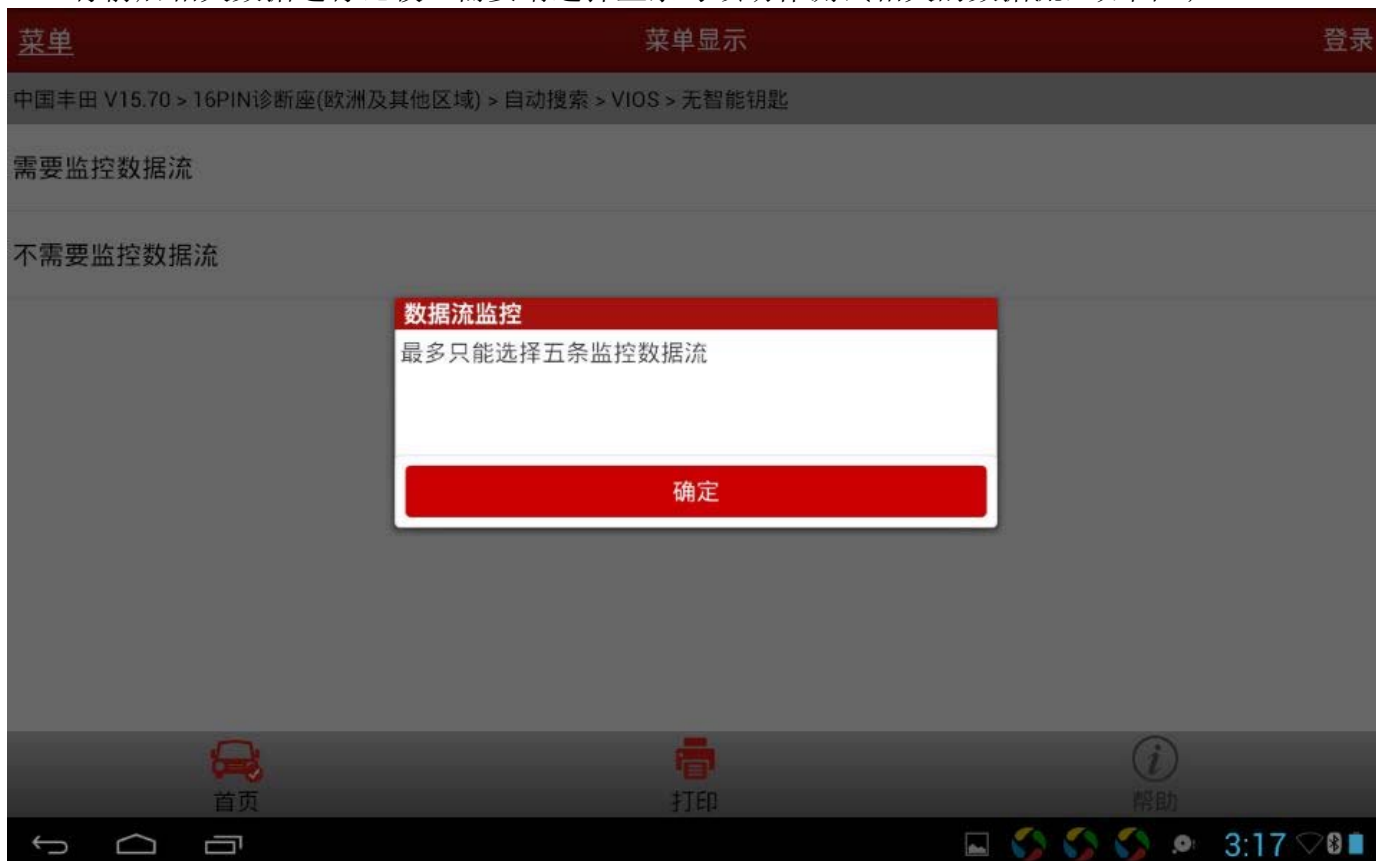
图 4

10). 选择“是”以后，可以选择监控数据流或不需要监控数据流，选择监控数据流可以对执行前后相关数据进行比较。需要请选择五条与该动作测试相关的数据流，如图 4；

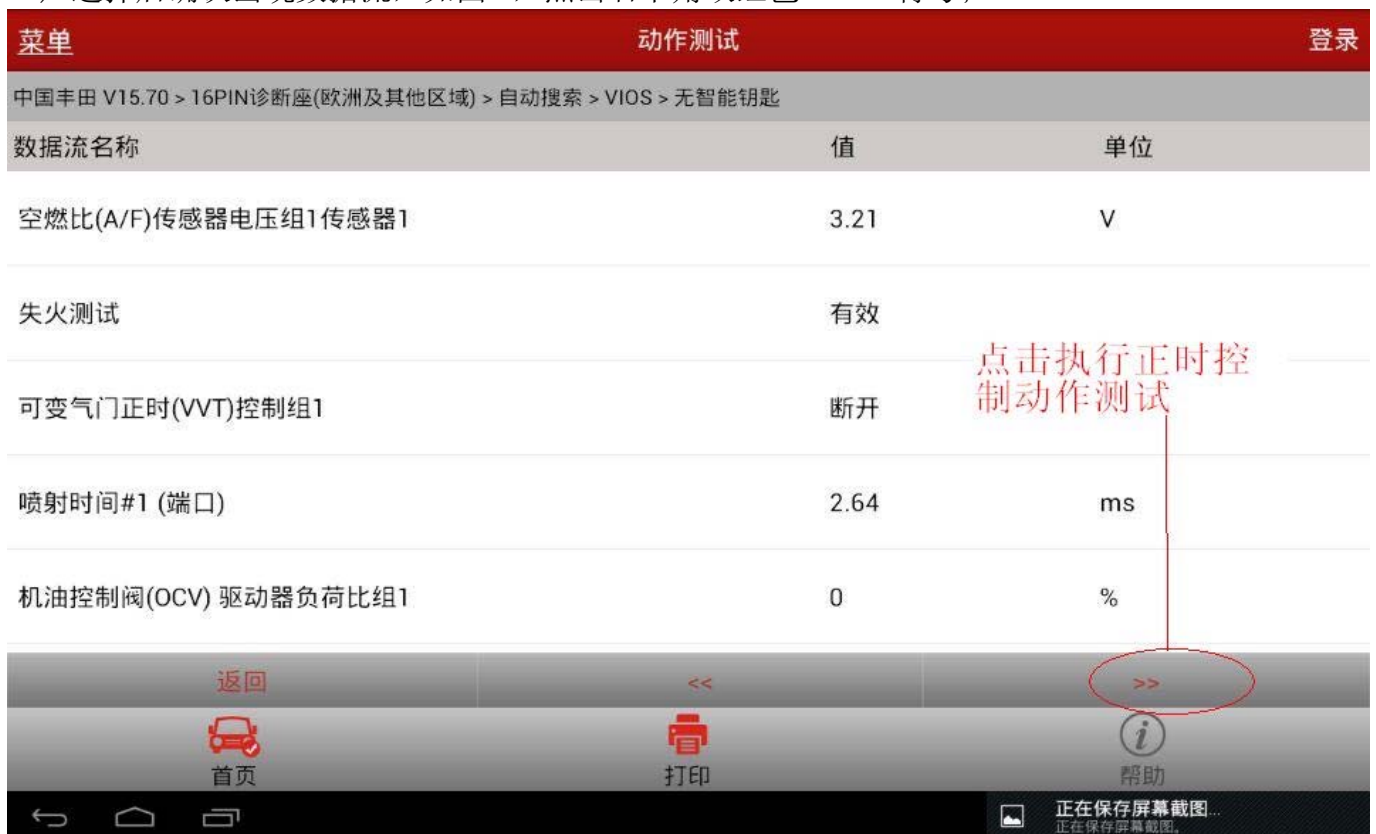
图 5

11). 选择后确认出现数据流，如图 5，点击右下角双红色“>>”符号；
