# 2005 款桑塔纳 3000 故障码 “P0322 点火/分电器发动机速度输入电路-G28 无信号” 打不着车 解决方法

- 2005 款桑塔纳 3000

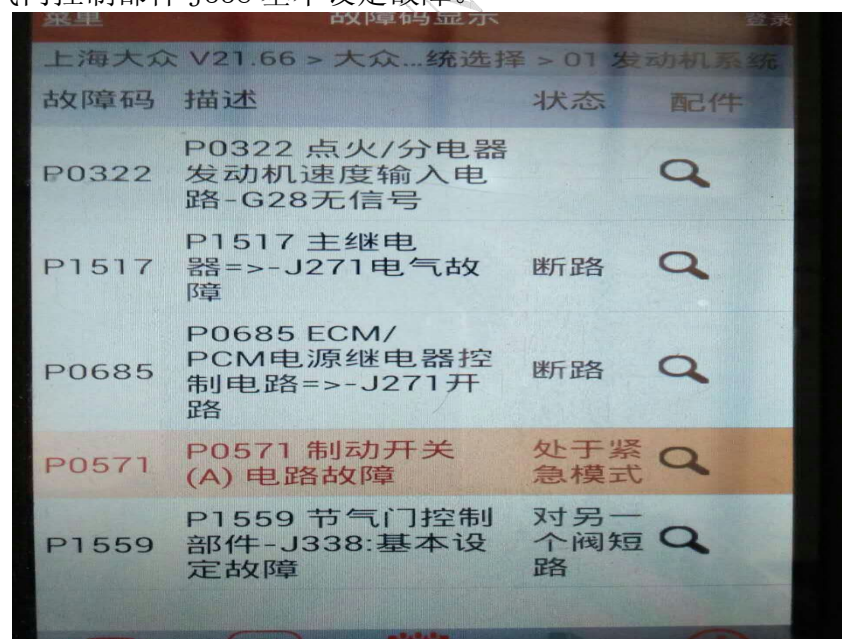
图 1

客户反馈该车在前一夜还能着车，停放一夜后着车很困难，用 X431 PRO 进入上海大众，读出故障码有 5 个，如下图 1，分别为：

- P0322 点火/分电器发动机速度输入电路-G28 无信号
- P1517: P1517 主继电器 J271 电气故障
- P0685: ECM/PCM 电源继电器控制电路 J271 开路
- P0571: 制动开关 (A) 电路故障。
- P1559: 节气门控制部件 J338 基本设定故障。

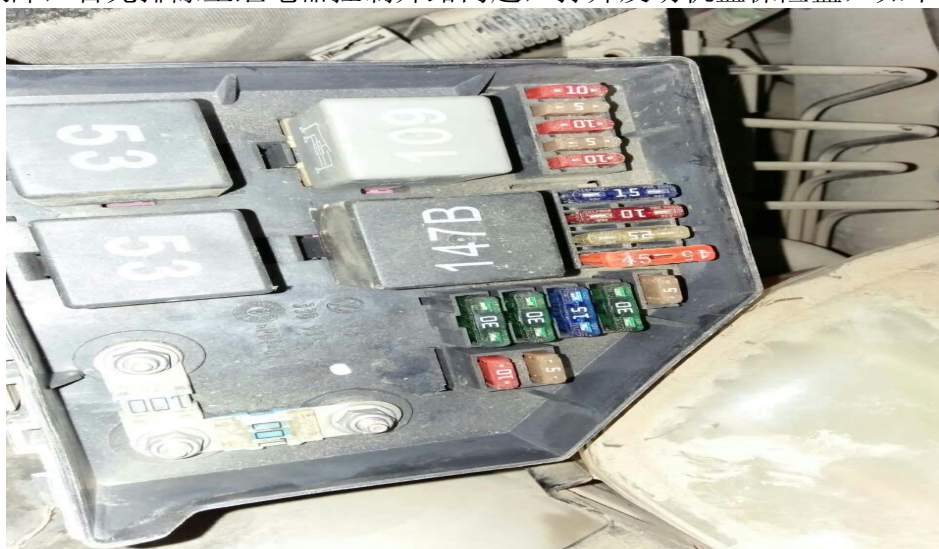
1). 对于此故障, 首先排除主继电器控制开路问题, 打开发动机盖保险盒, 如下图 2。

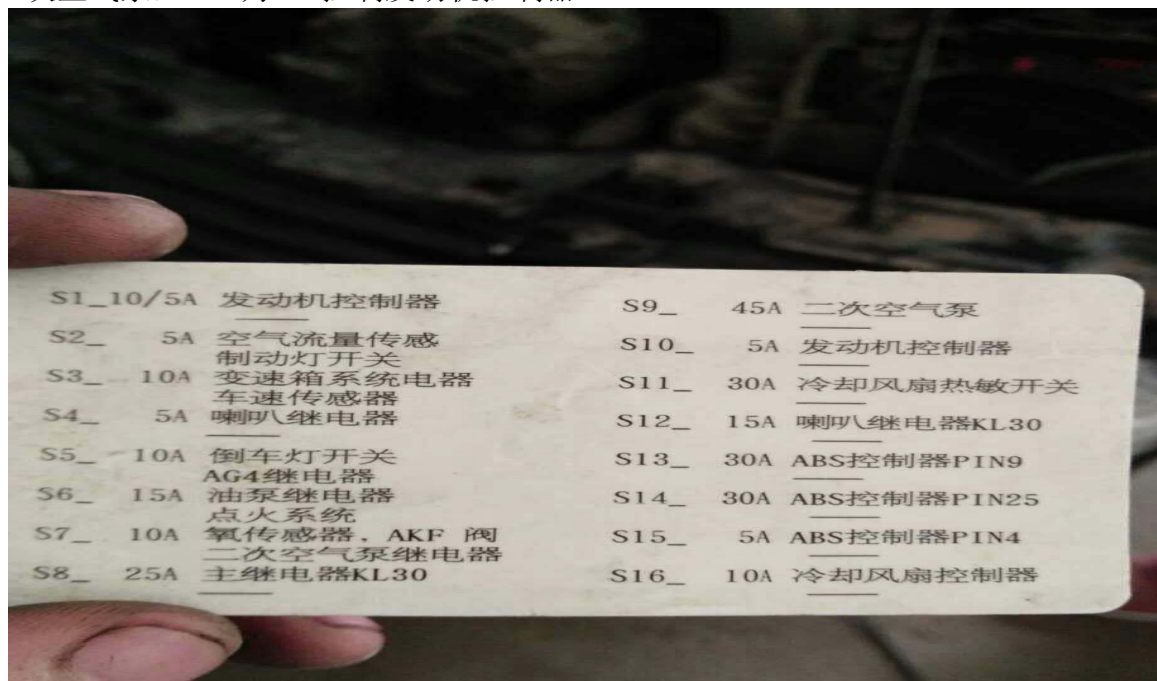
图 4

3). 根据保险盖板上释义, 如下图 4, S8 为 25A 保险控制主继电器 KL30, S9 为 45A 保险控制二次空气泵, S10 为 5A 控制发动机控制器。

- 5). 拔出 S8, S9, S10 保险, 发现 S8, S9 保险烧坏, 更换同型号保险后, 清除故障码, 在用 X431 PRO 读出故障码还有 1 个 (如下图 6) 为: 1. P0322 点火/分电器发动机速度输入电路-G28 无信号。发动机还是不能着车, 因为不能准确判断是 G28 曲轴位置转速传感器损坏, 只能是看看用人工推车的方式能不能着车, 结果是用人工推车可以着车, 用钥匙打着车, 至此问题判断逐渐清晰: 1. 要么 G28 曲轴位置转速传感器损坏。2. 要么电磁干扰, 发动机不能准确的收到 G28 曲轴位置转速传感器的信号, 所以不能着车。

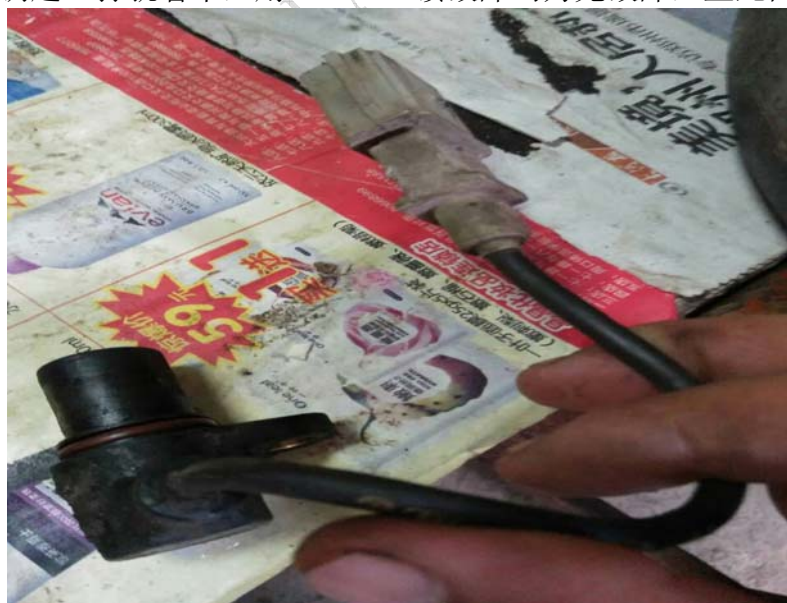
图 7

- 6). 拆下桑塔纳 3000 发动机上的 G28 曲轴位置转速传感器 (如下图 7), 更换同型号传感器后, 进行试车, 用钥匙一打就着车, 用 X431PRO 读故障码为无故障, 至此问题已解决。
