# 2015 款高尔夫 7 的电动车窗及天窗的设置方法

产品型号	日期	编号
X-431 系列	20161009	——

- 一汽大众高尔夫 7，2005 款，VIN= LFV2B25G7F50\*\*\*\*\*

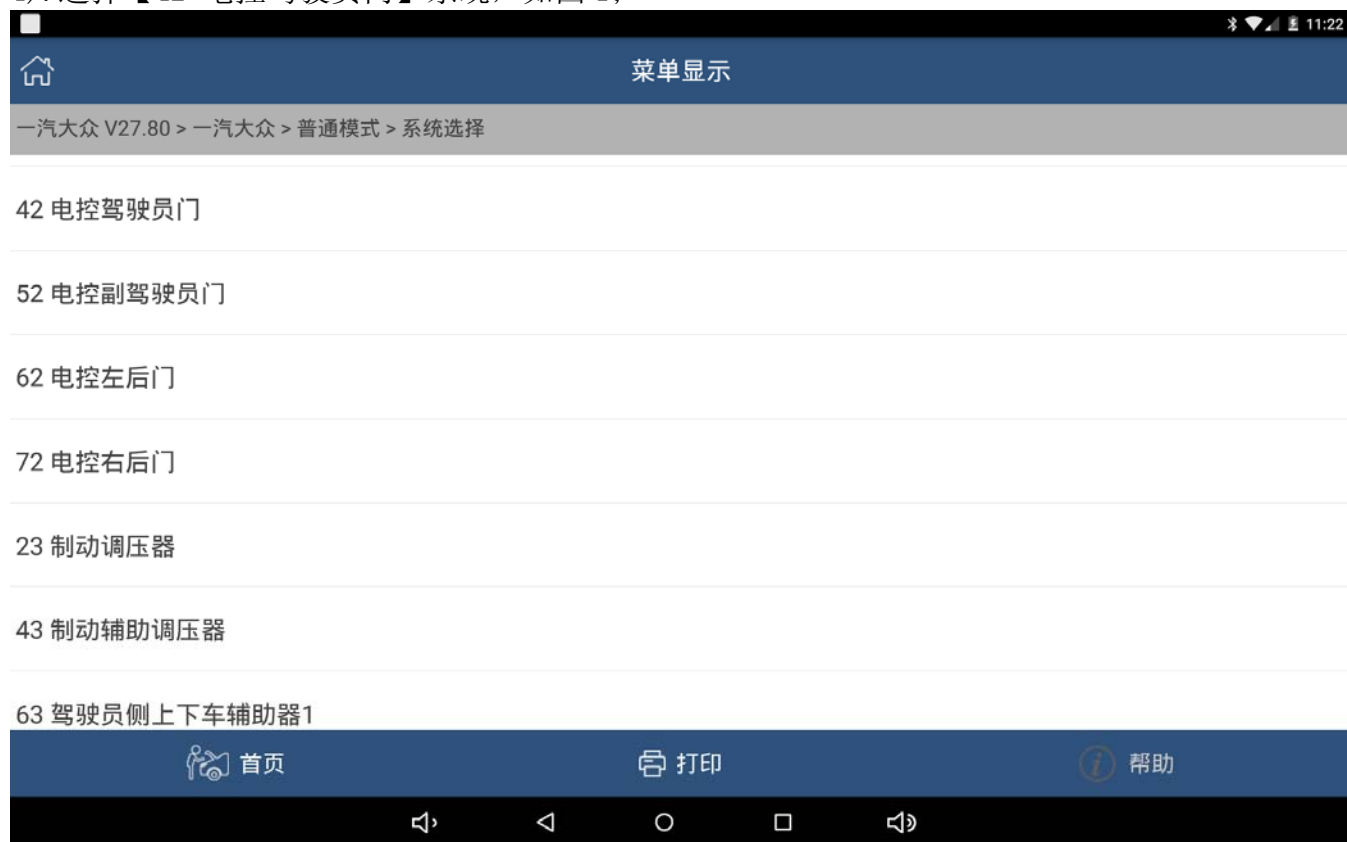
图 1

- 1). 打开汽车点火开关；
- 2). 选择一汽大众 V27.80 以上版本；
- 3). 选择【系统选择】；
- 4). 选择【42 电控驾驶员门】系统，如图 1；

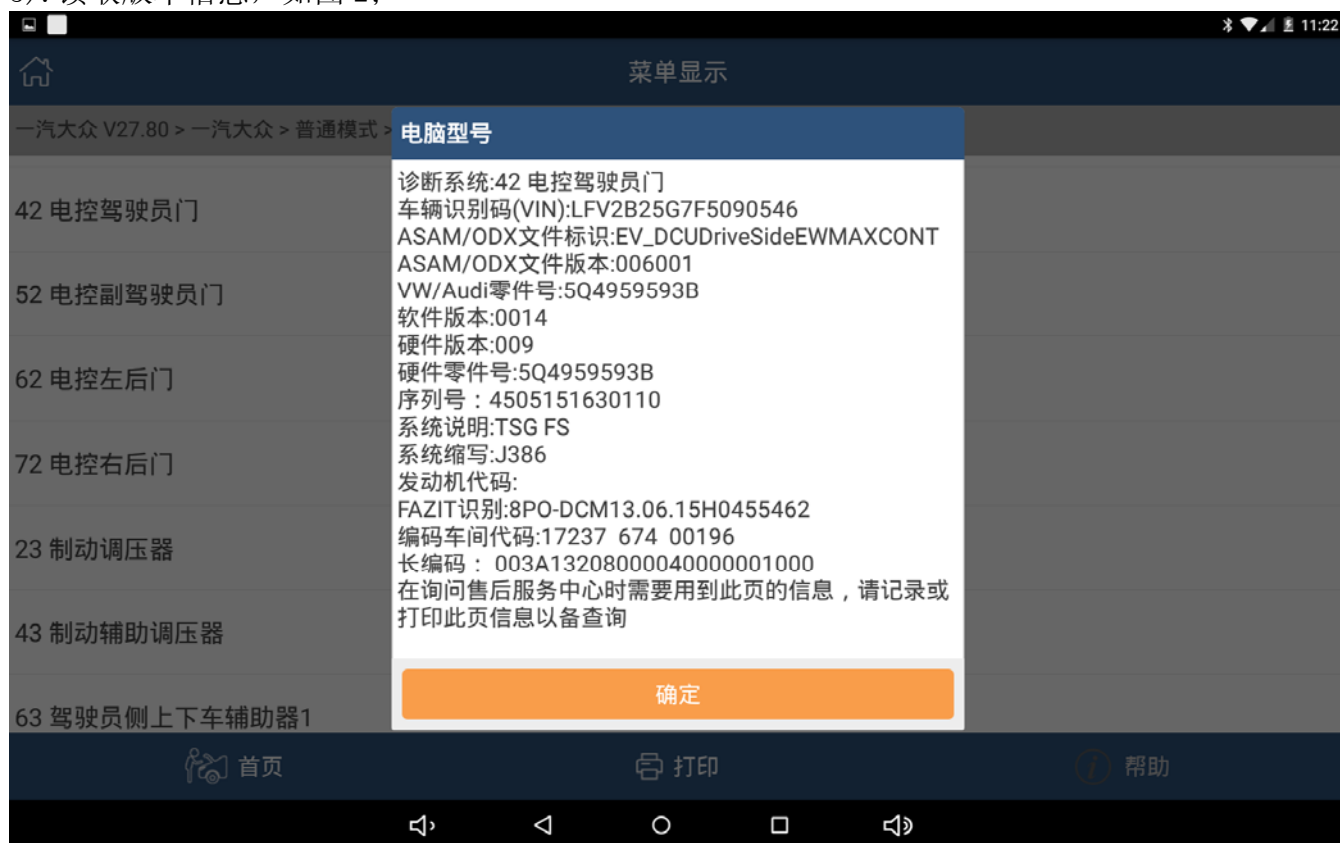
图 2

5). 读取版本信息，如图 2；

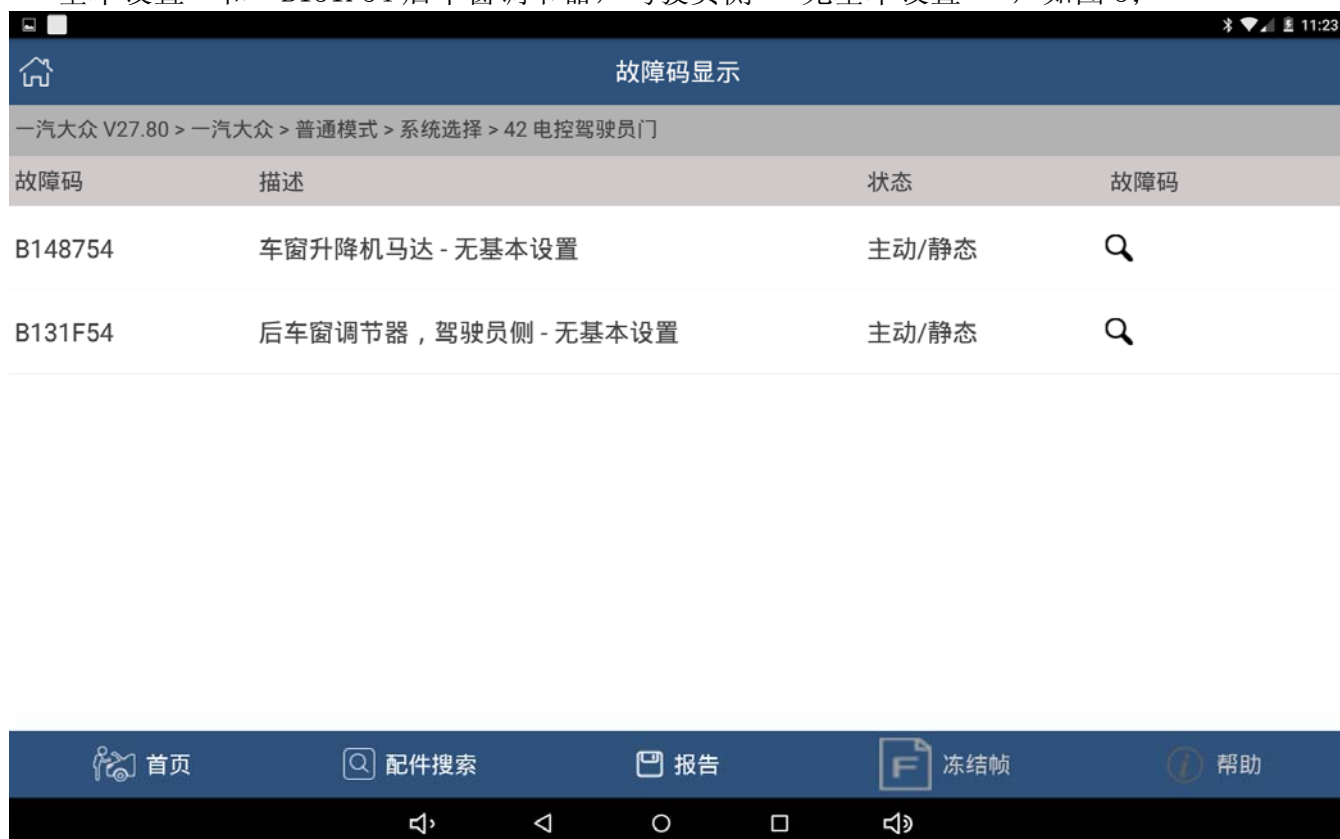
图 3

6). 选择【02 读故障码】功能，此时读取到的故障码为 “B148754 车窗升降机马达 - 无基本设置” 和 ” B131F54 后车窗调节器，驾驶员侧 - 无基本设置” ，如图 3；

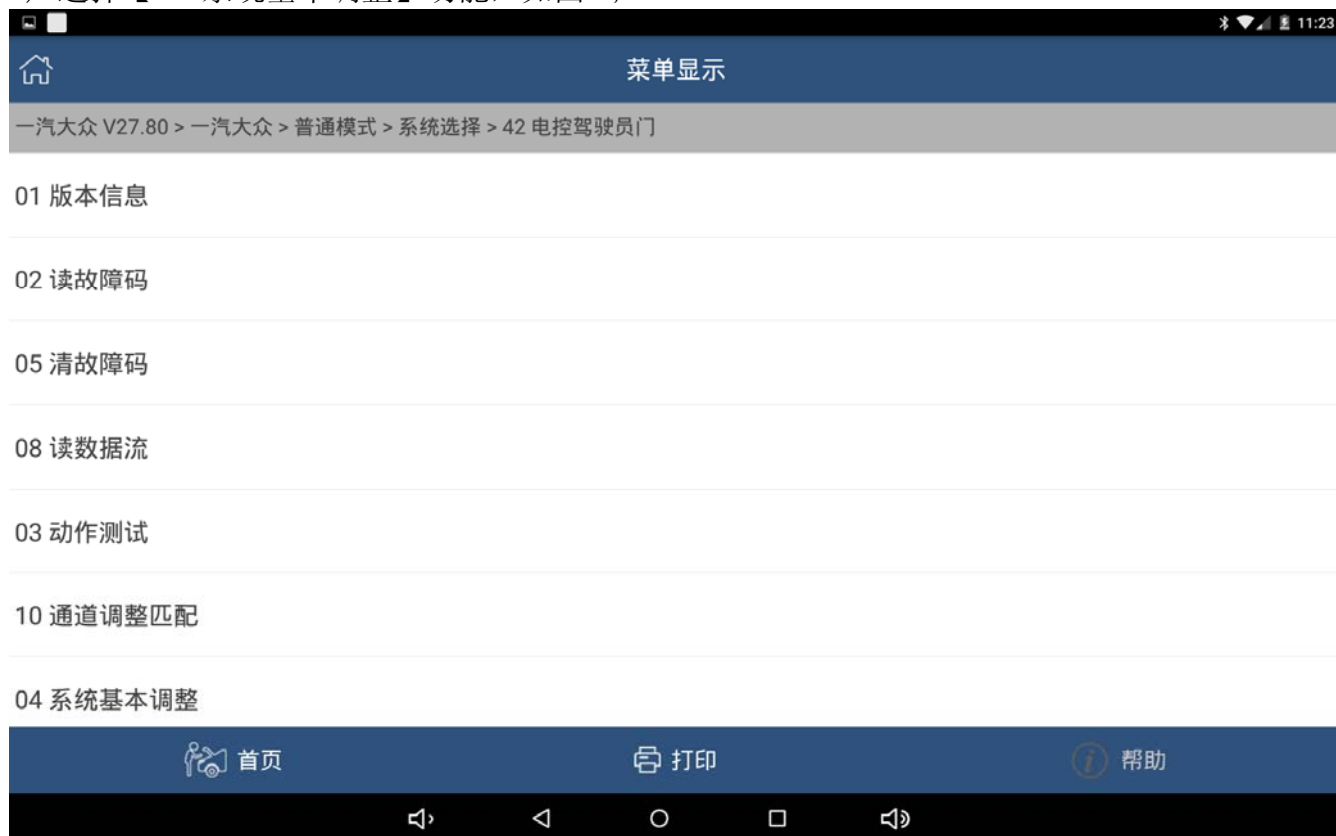
图 4

7). 选择【04 系统基本调整】功能，如图 4；

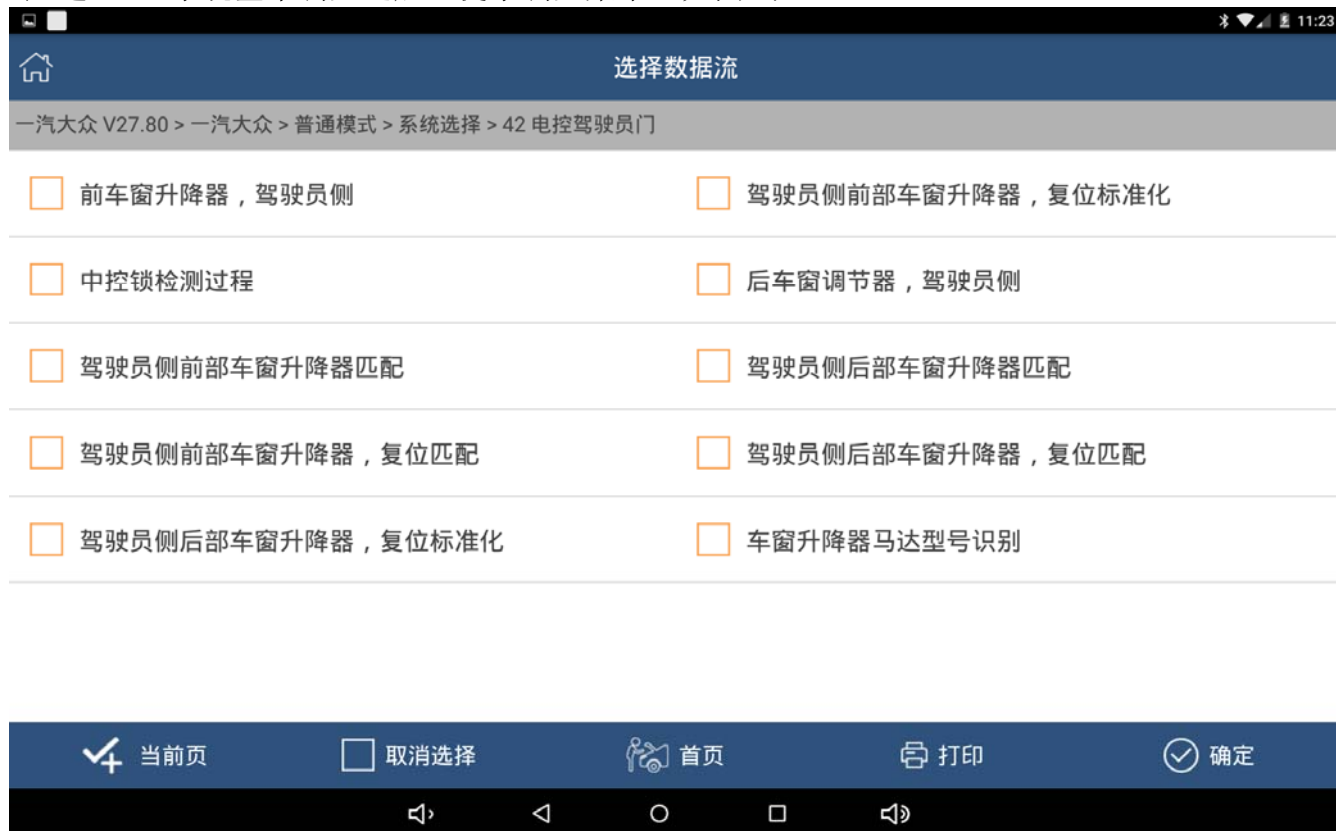
图 5

8). 进入 04 系统基本调整之后，提示调整菜单，如图 5；

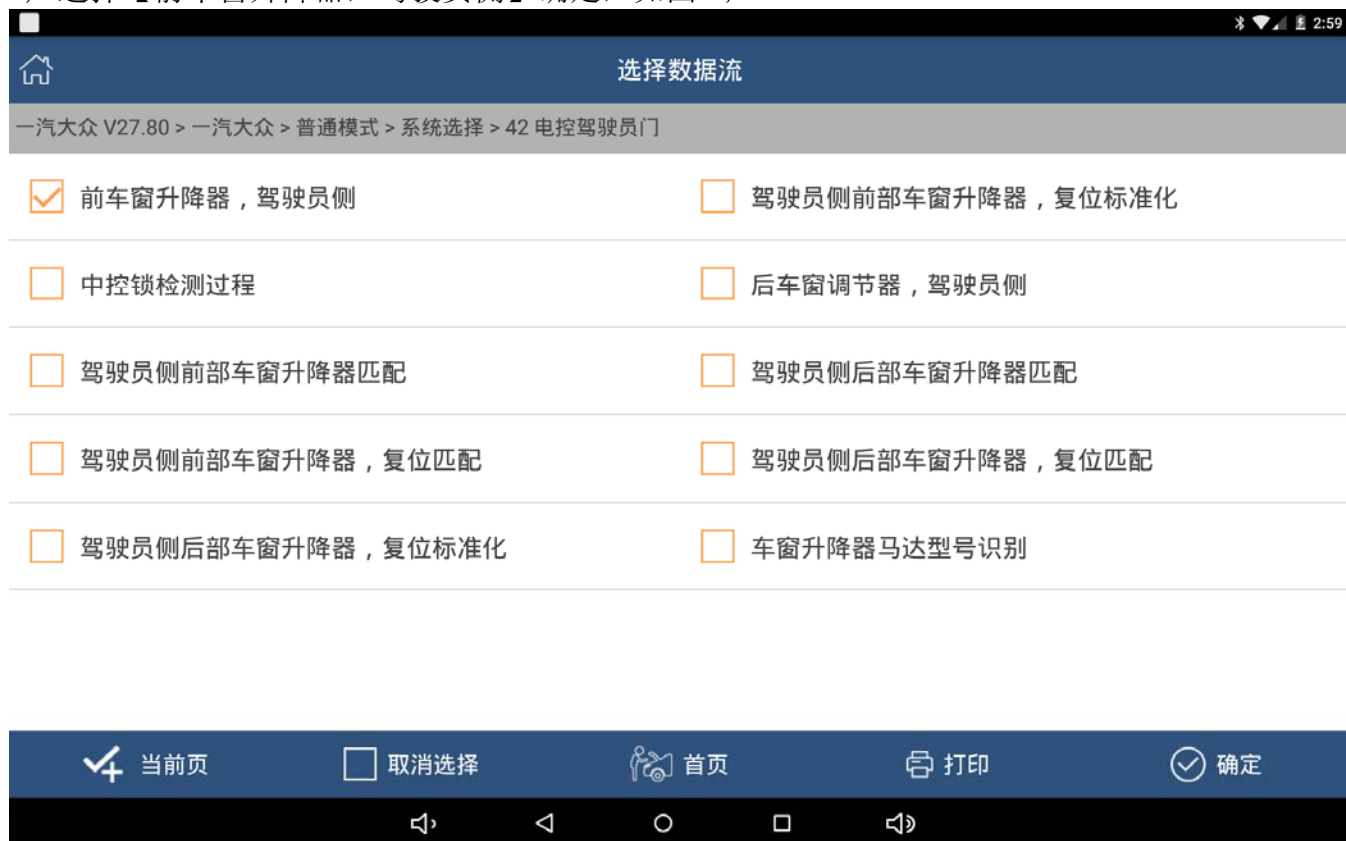
图 6

9). 选择【前车窗升降器，驾驶员侧】确定，如图 6；

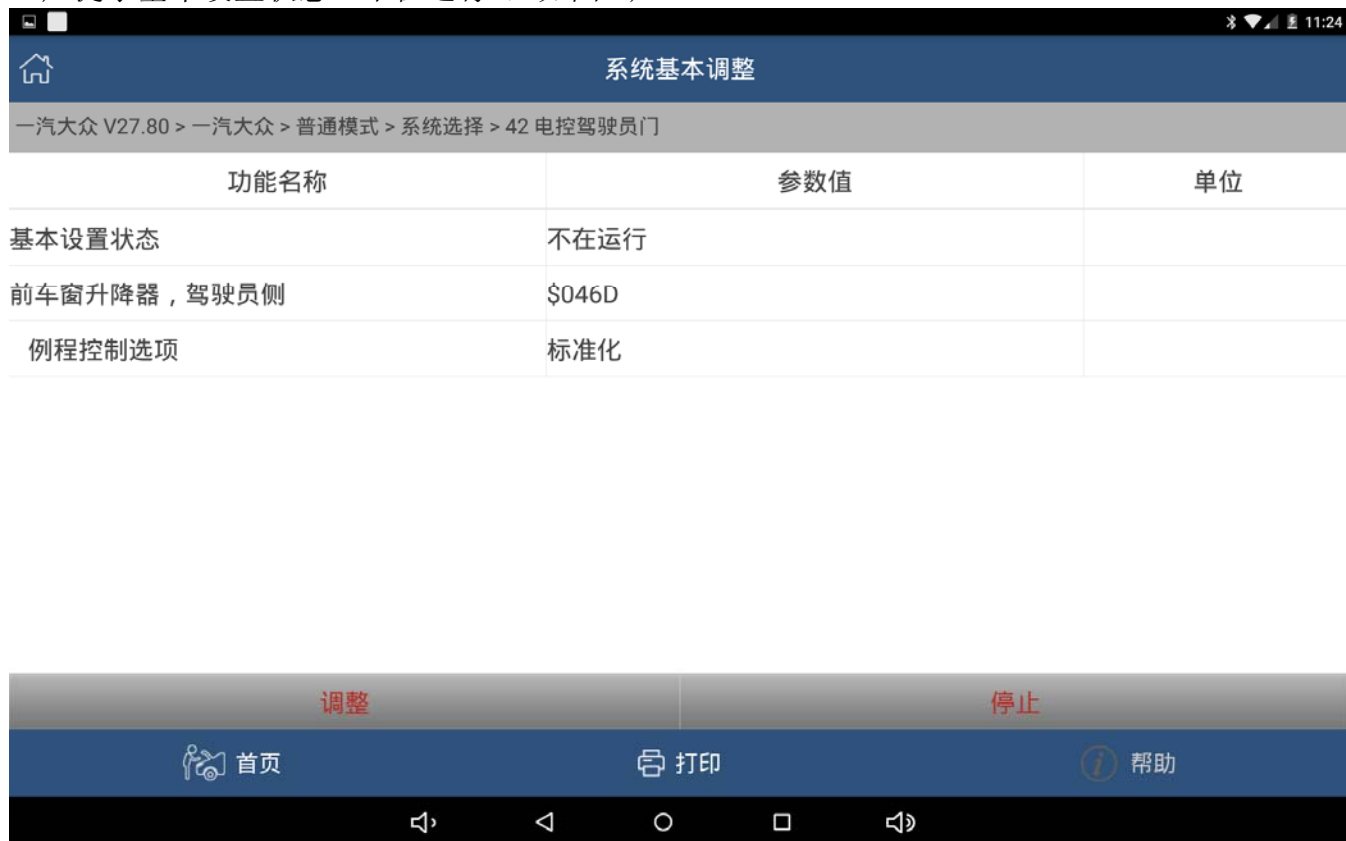
图 7

10). 提示基本设置状态“不在运行”，如图 7；

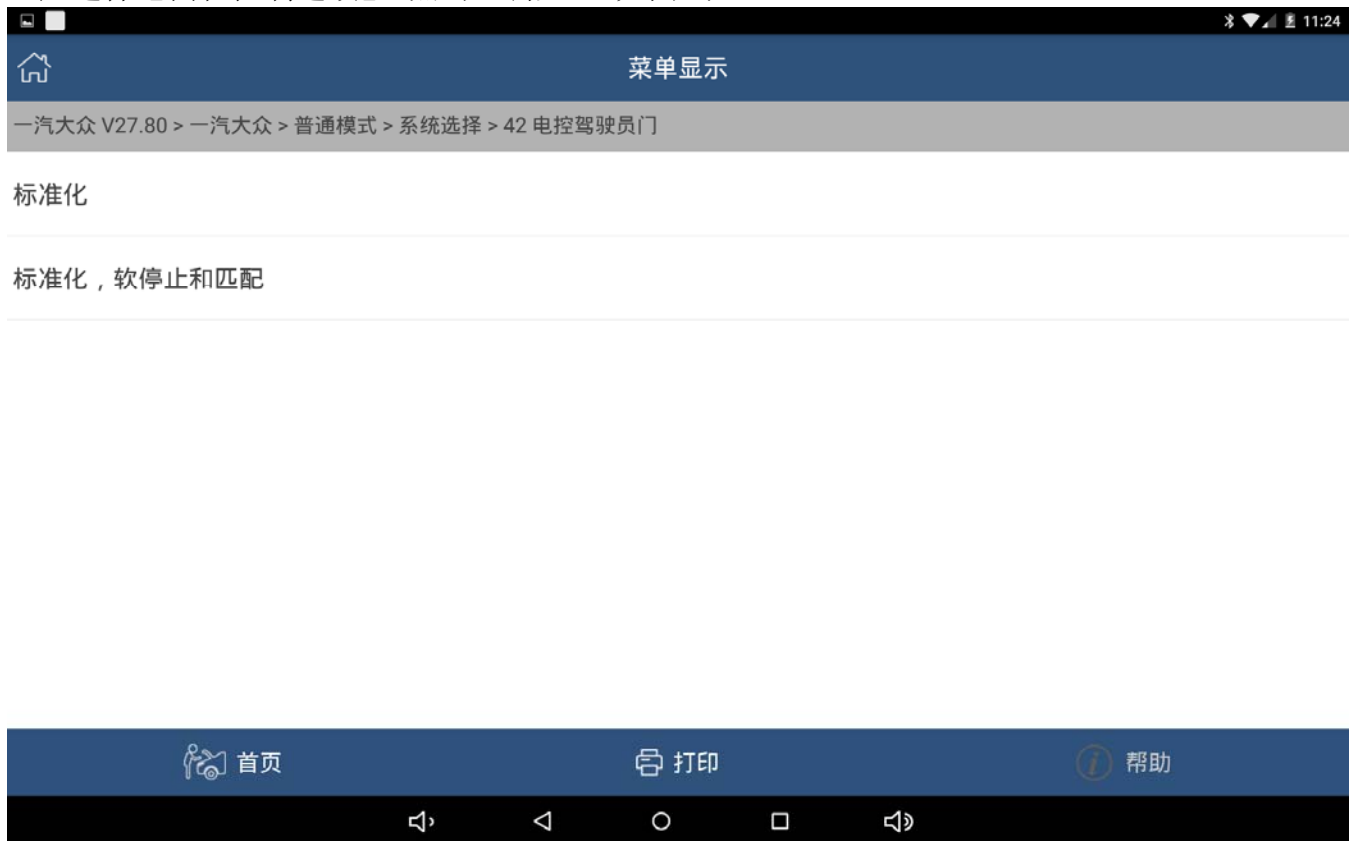
图 8

11). 选择【例程控制选项】，点击“调整”，如图 8；

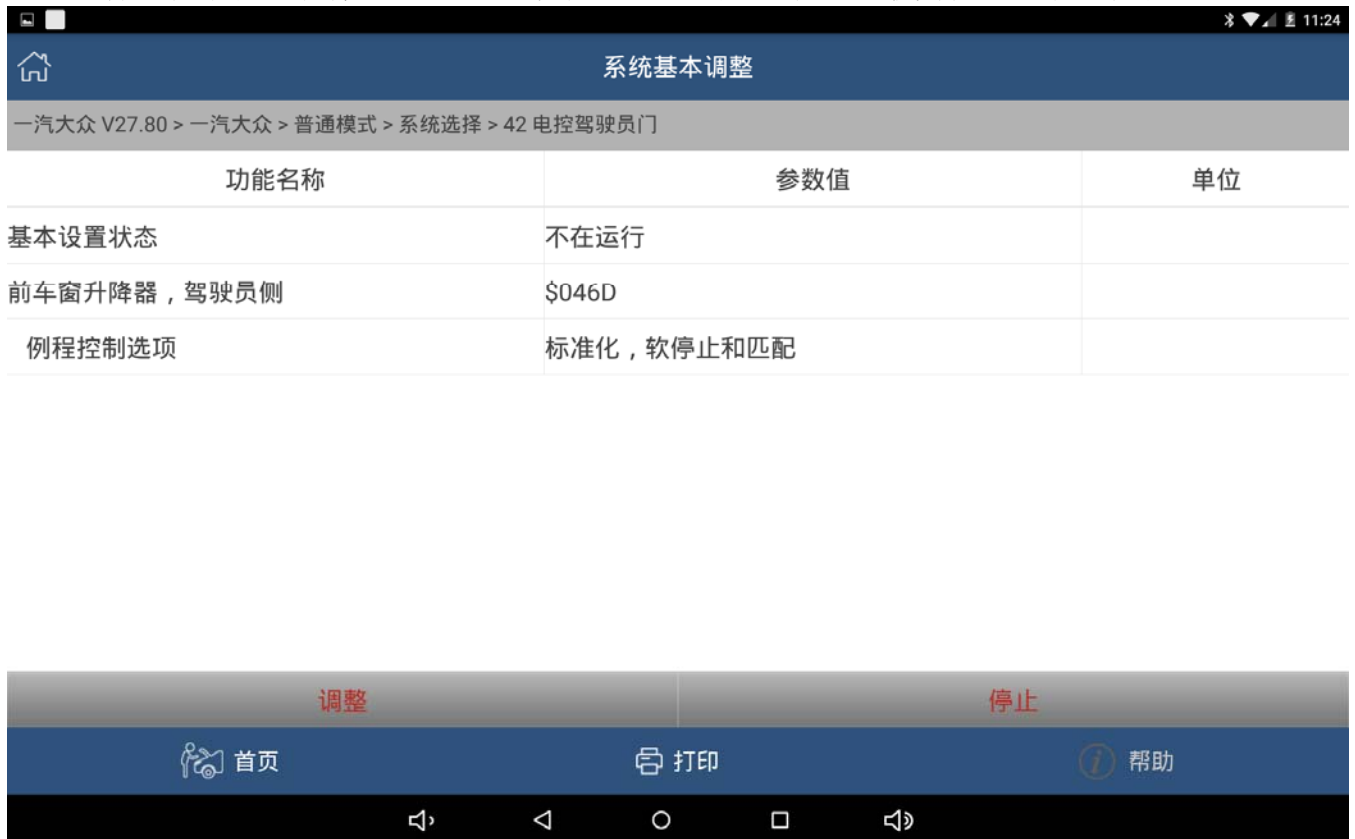
图 9

12). 选择【标准化, 软停止和匹配】，然后点击【调整】按钮，执行如下过程，如图 9；

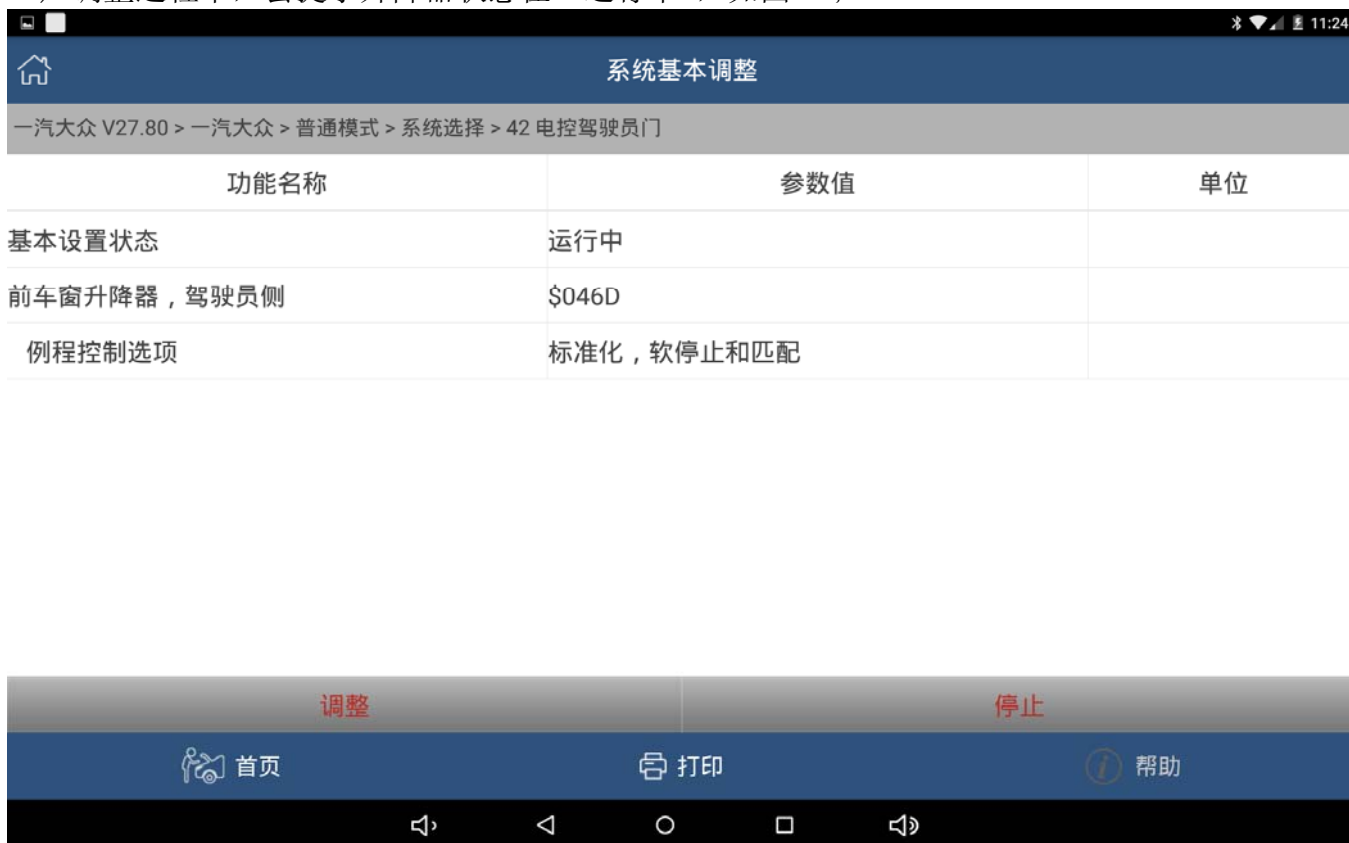
图 10

13). 调整过程中, 会提示升降器状态在“运行中”, 如图 10;

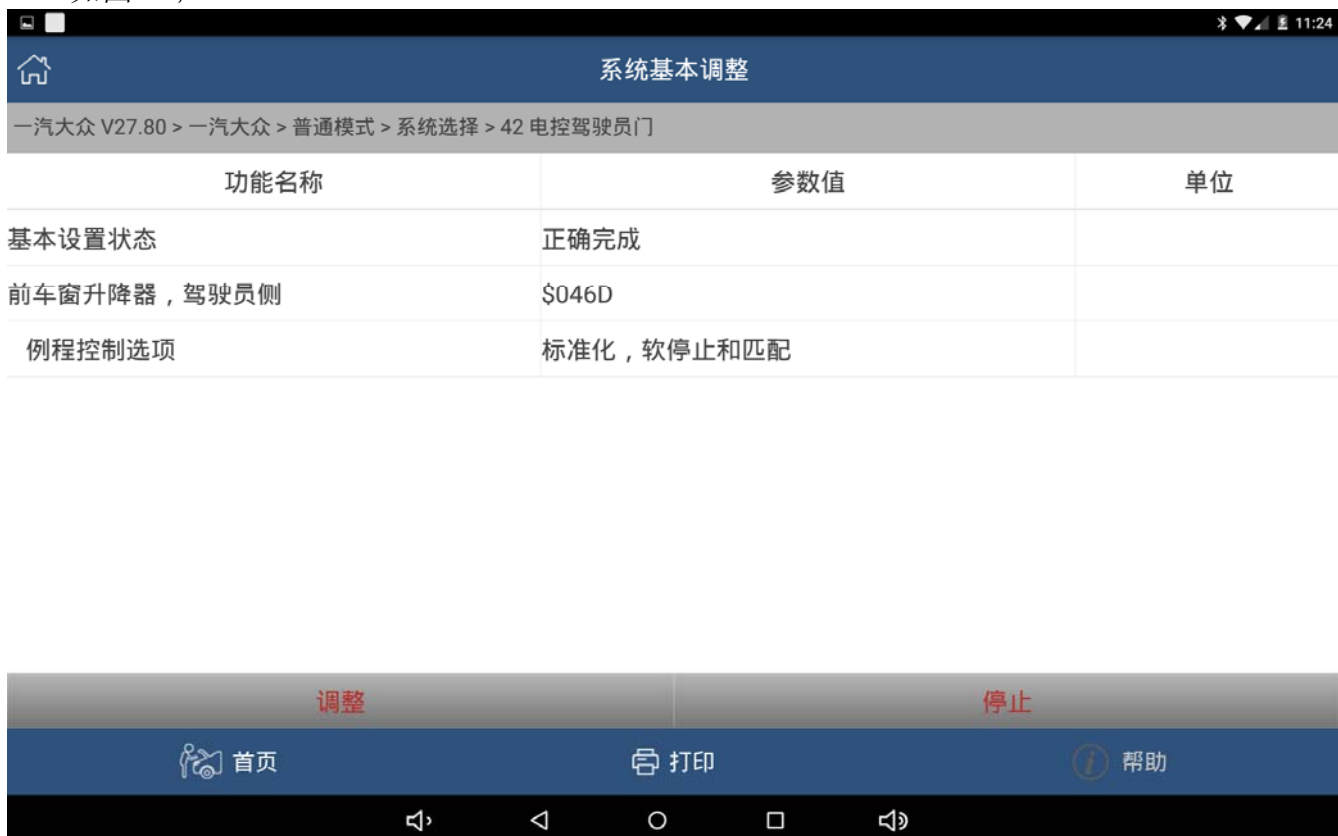
图 11

14). 基本设置状态为“正确完成”时, 完成【前车窗升降器, 驾驶员侧】的基本调整, 如图 11;

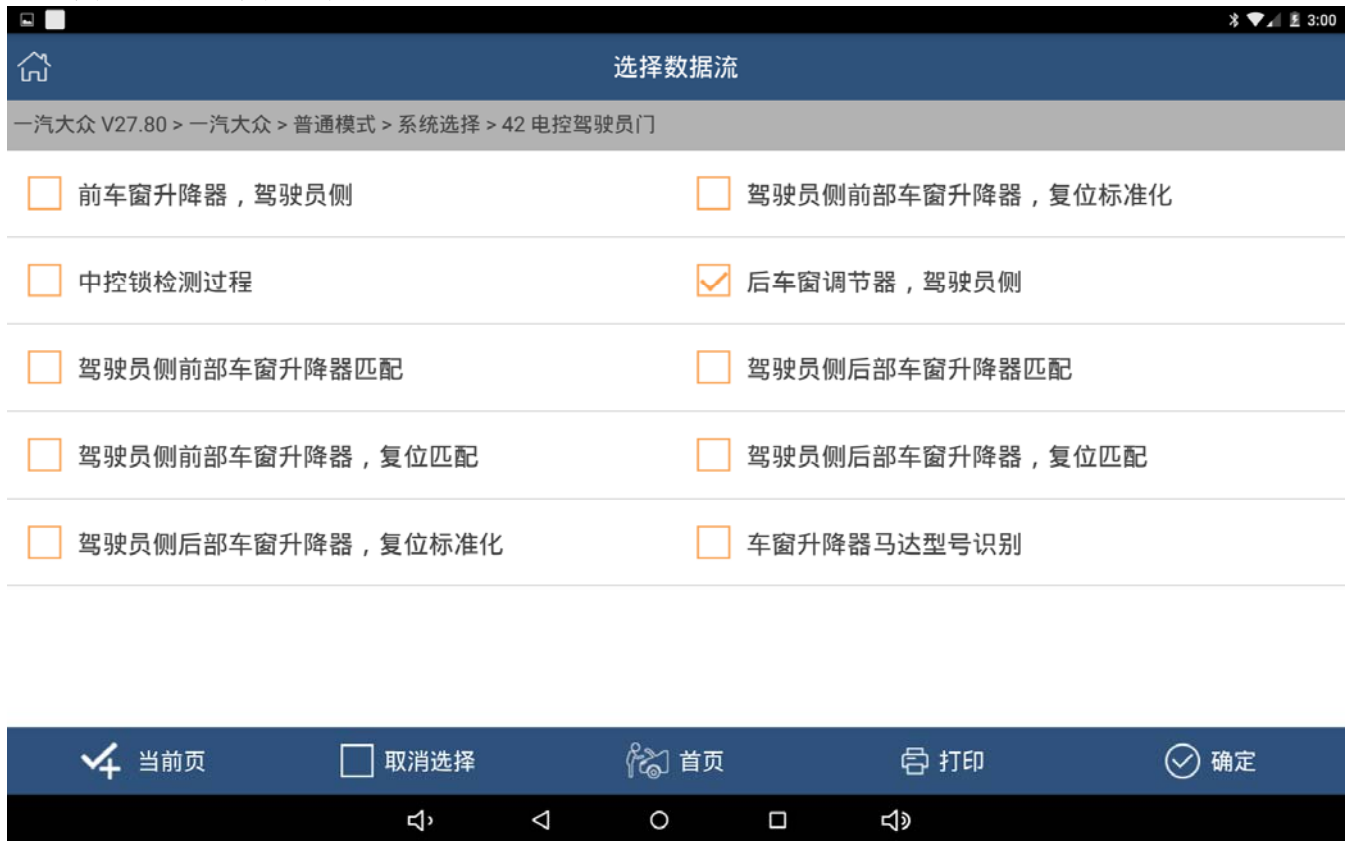
图 12

15). 【前车窗升降器，驾驶员侧】功能基本调整完成后，返回选择【后车窗调节器，驾驶员侧】功能，确定，如图 12；

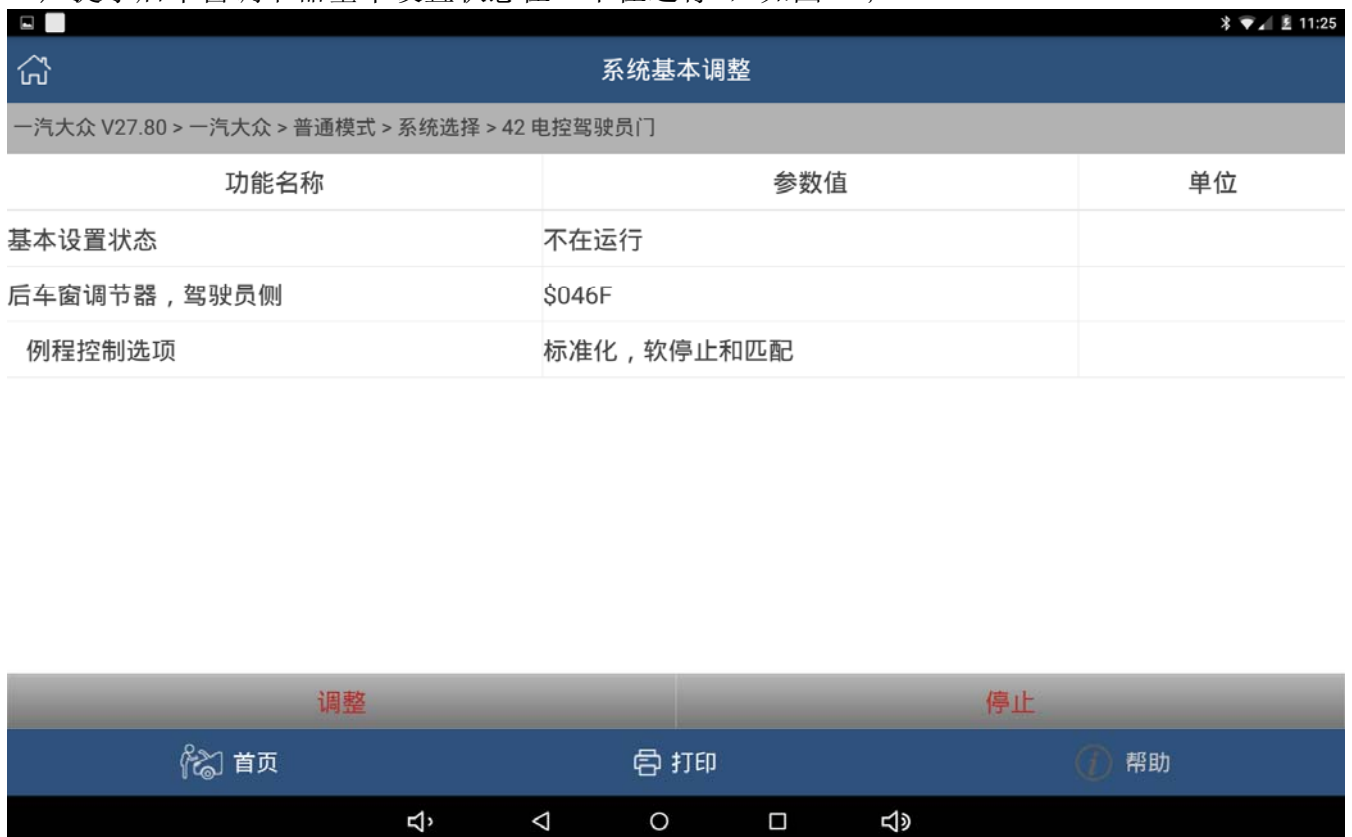
图 13

16). 提示后车窗调节器基本设置状态在“不在运行”，如图 13；

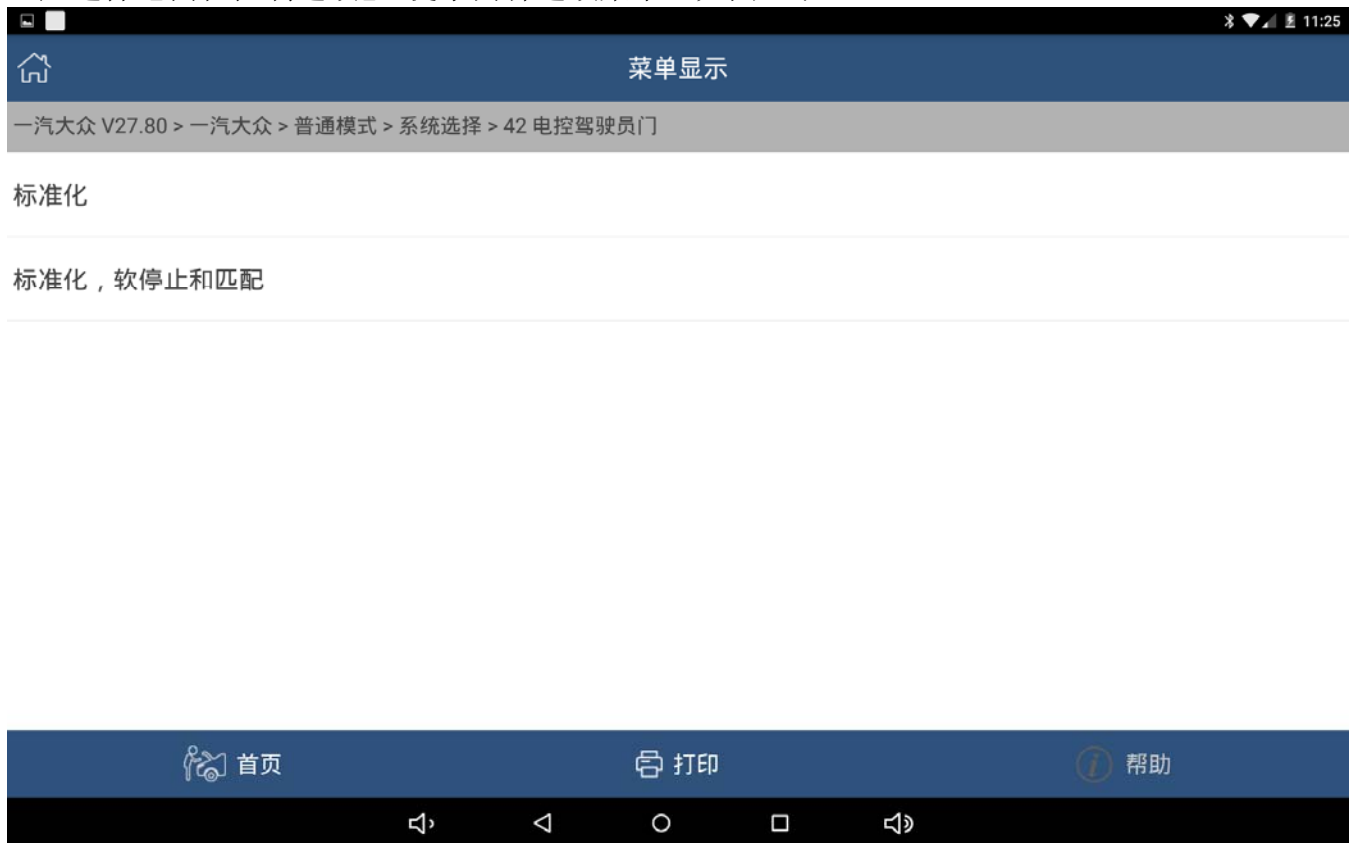
图 14

17). 选择【例程控制选项】，提示两种选项菜单，如图 14；

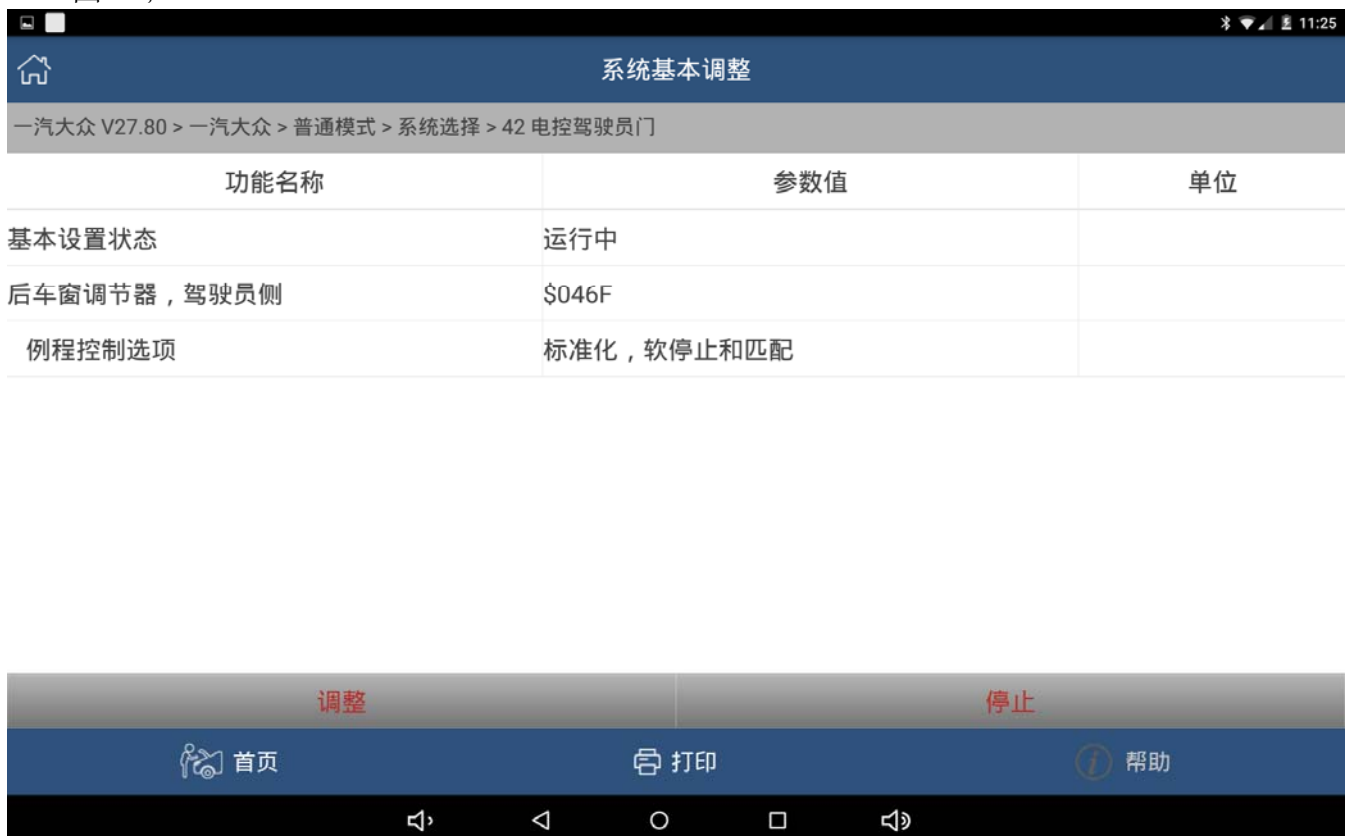
图 15

18). 选择【标准化，软停止和匹配】，然后选择【调整】执行如下过程，提示“运行中”，如图 15；

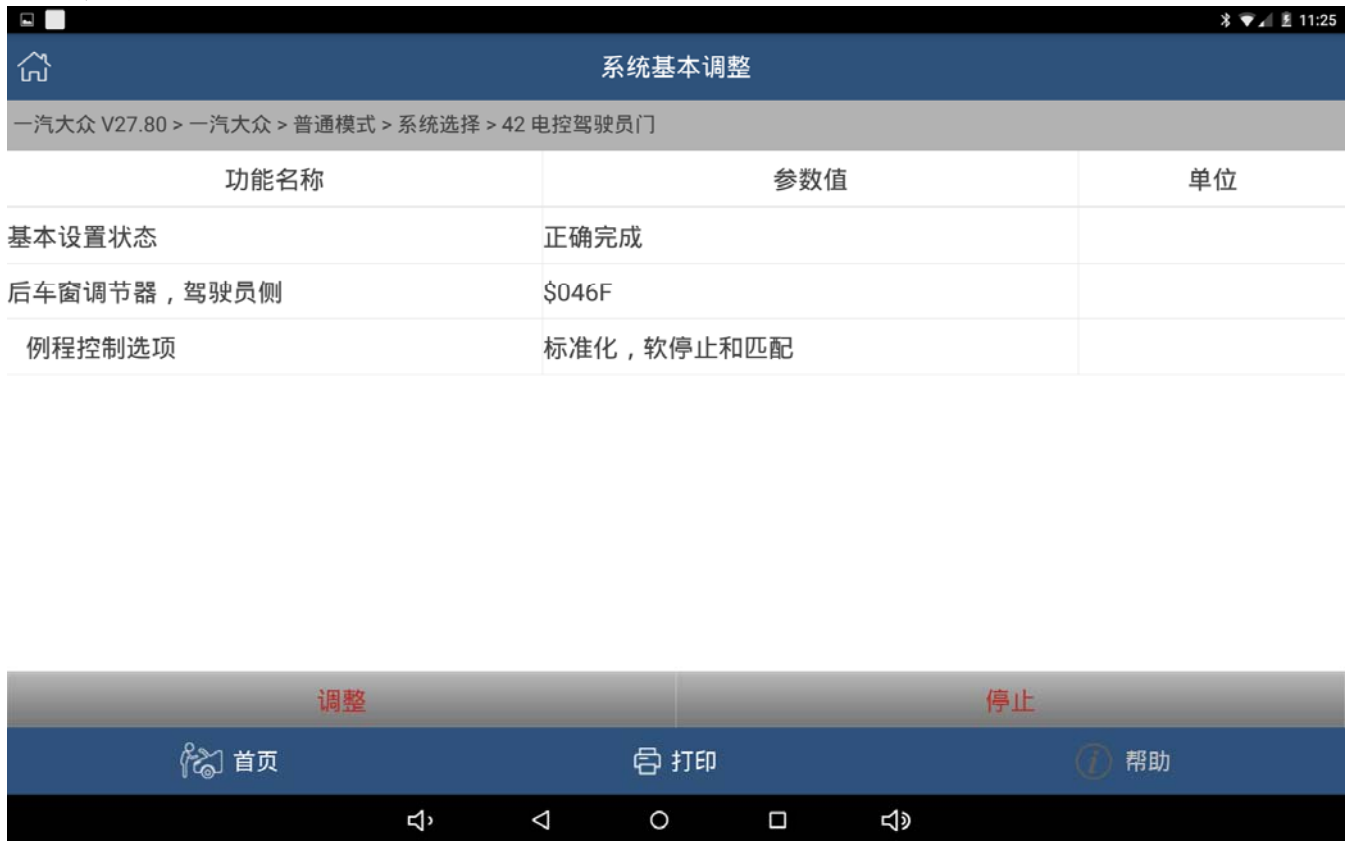
图 16

19). 基本设置状态为“正确完成”时，如图 16，说明完成【后车窗调节器，驾驶员侧】的基本调整；

20). 返回选择【05 清除故障码】，故障码成功清除后车窗及天窗自动打开和上锁功能恢复正常。
