# 本田雅阁驾驶员侧电动车窗重新设置

2016 年款，雅阁，2.0L，VIN：LHGCR162XG8060936，如图 1

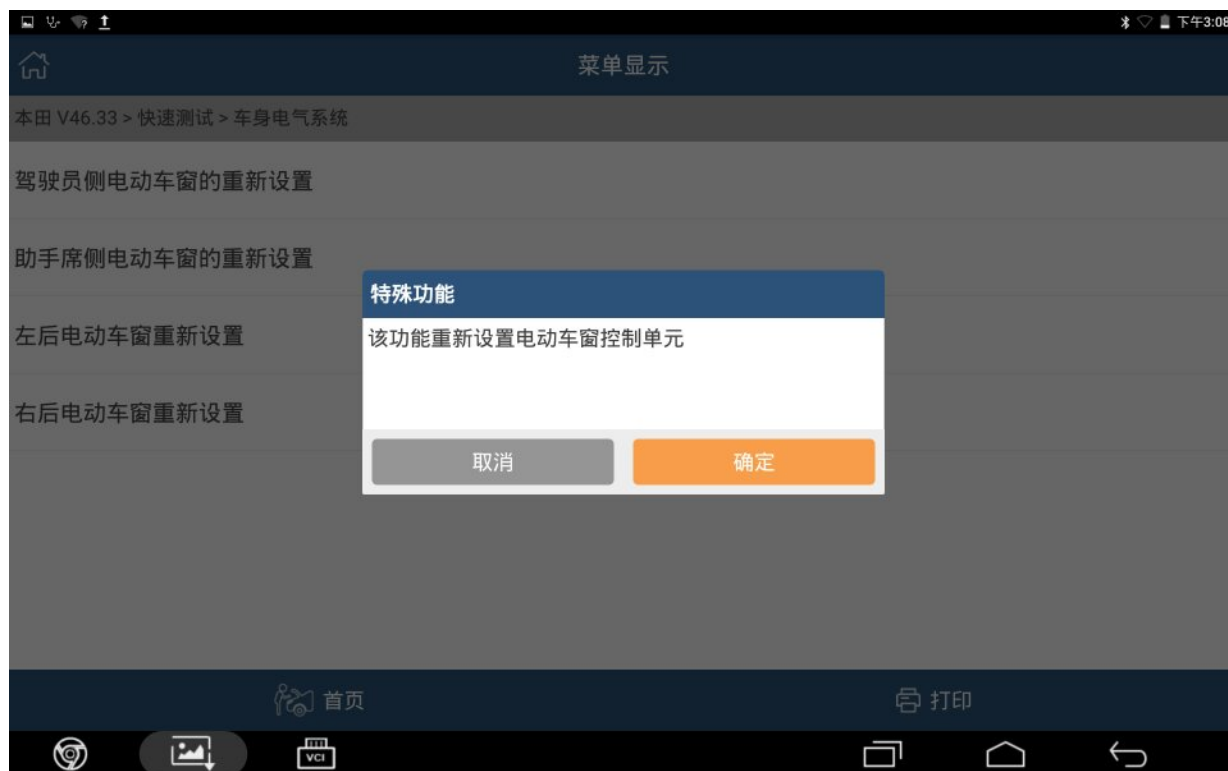
图 2

- 1). 打开点火开关，连接 X431PADIII；
- 2). 选择“本田 V46.33”或以上版本；
- 3). 选择“快速测试”；
- 4). 选择“车身电气系统”；
- 5). 选择“特殊功能”；
- 6). 选择“驾驶员侧电动车窗的重新设置”，出现功能提示，如图 2；

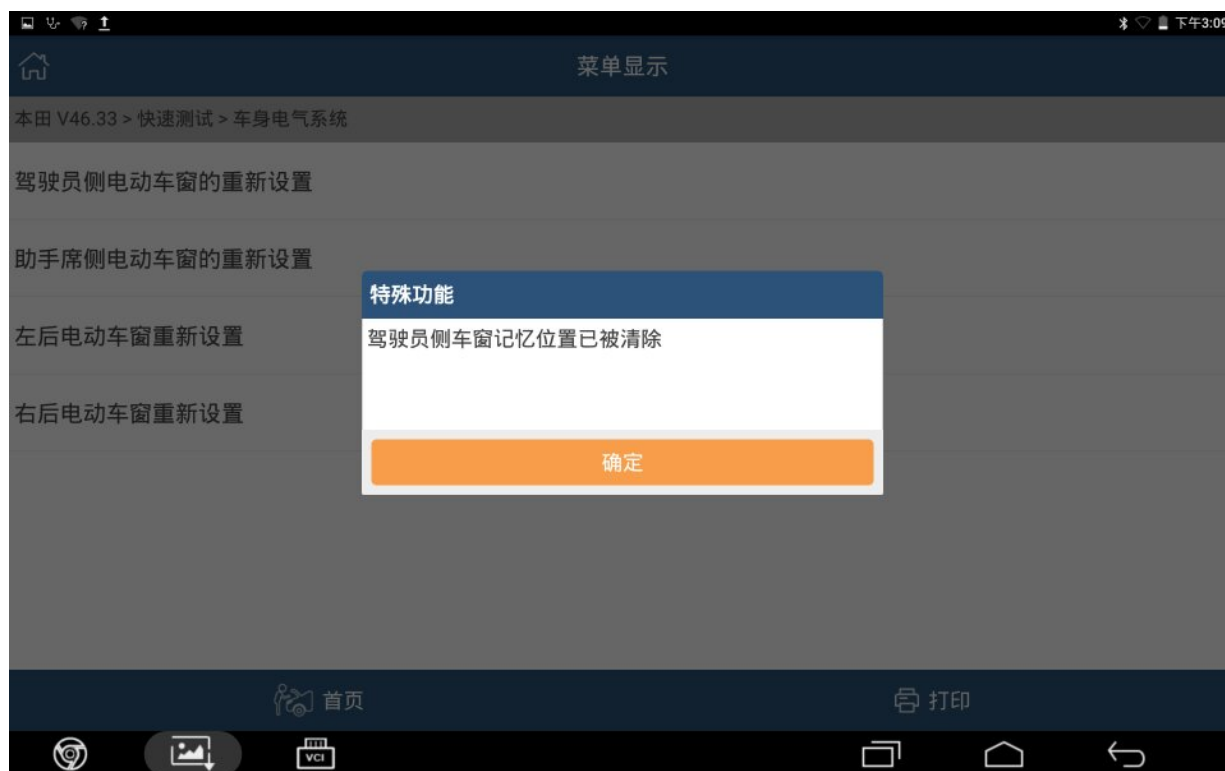
图 3

7). 点击“确定”，此时，驾驶员侧车窗记忆位置被清除，如图 3；

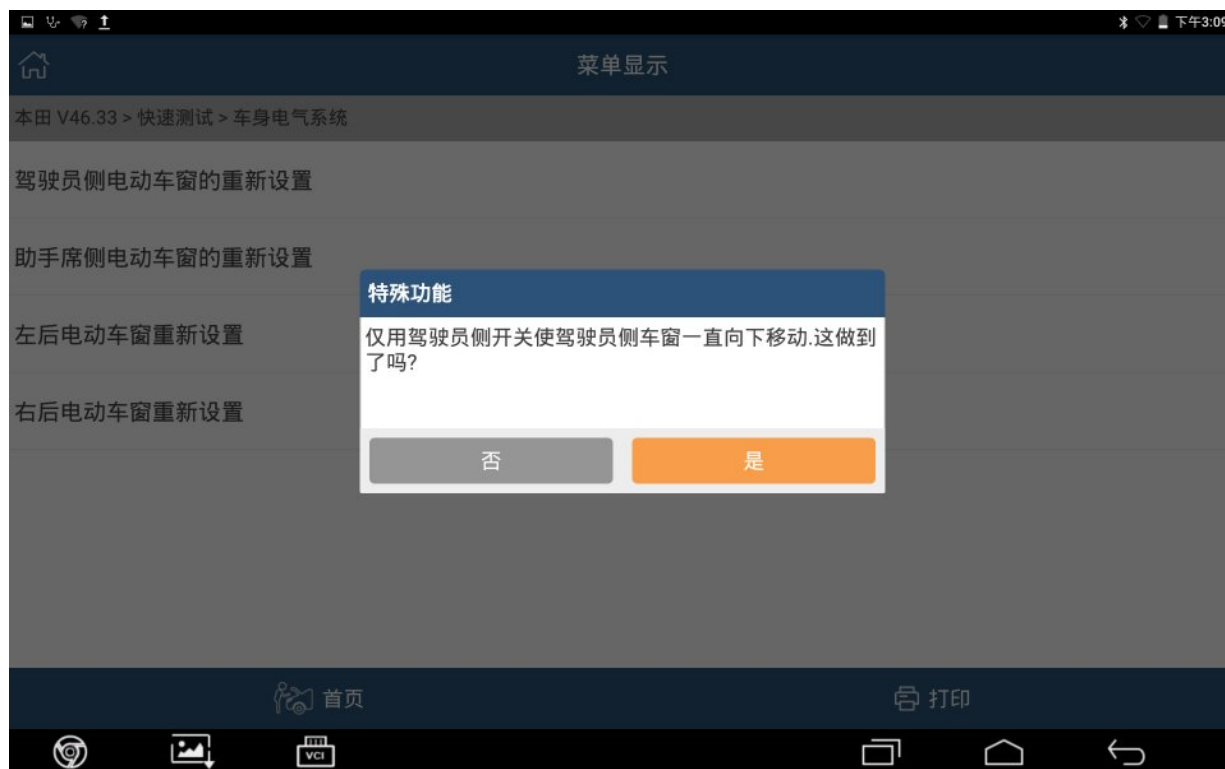
图 4

8). 点击“确定”，提示车窗操作方法，如图 4；

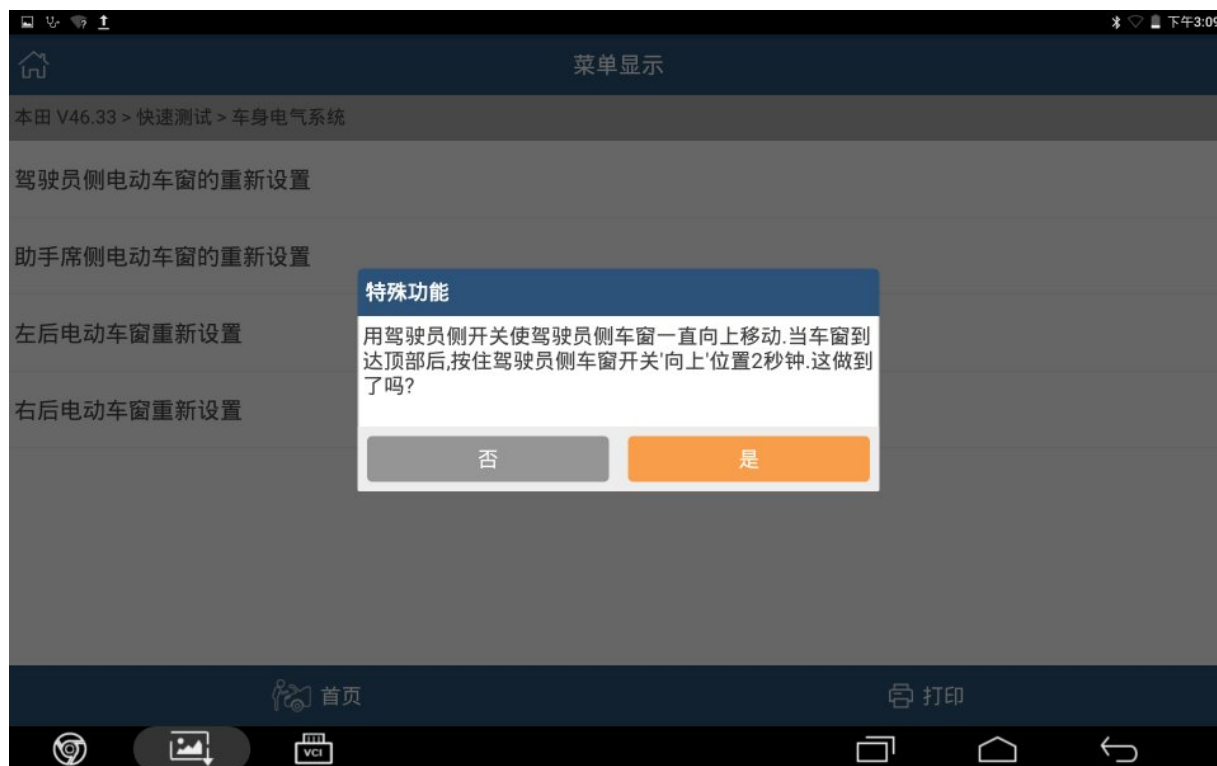
图 5

- 9). 按照操作提示, 用驾驶员侧开关使驾驶员位置车窗一直向下移动, 点击“是”, 出现下一步车窗操作提示, 如图 5;

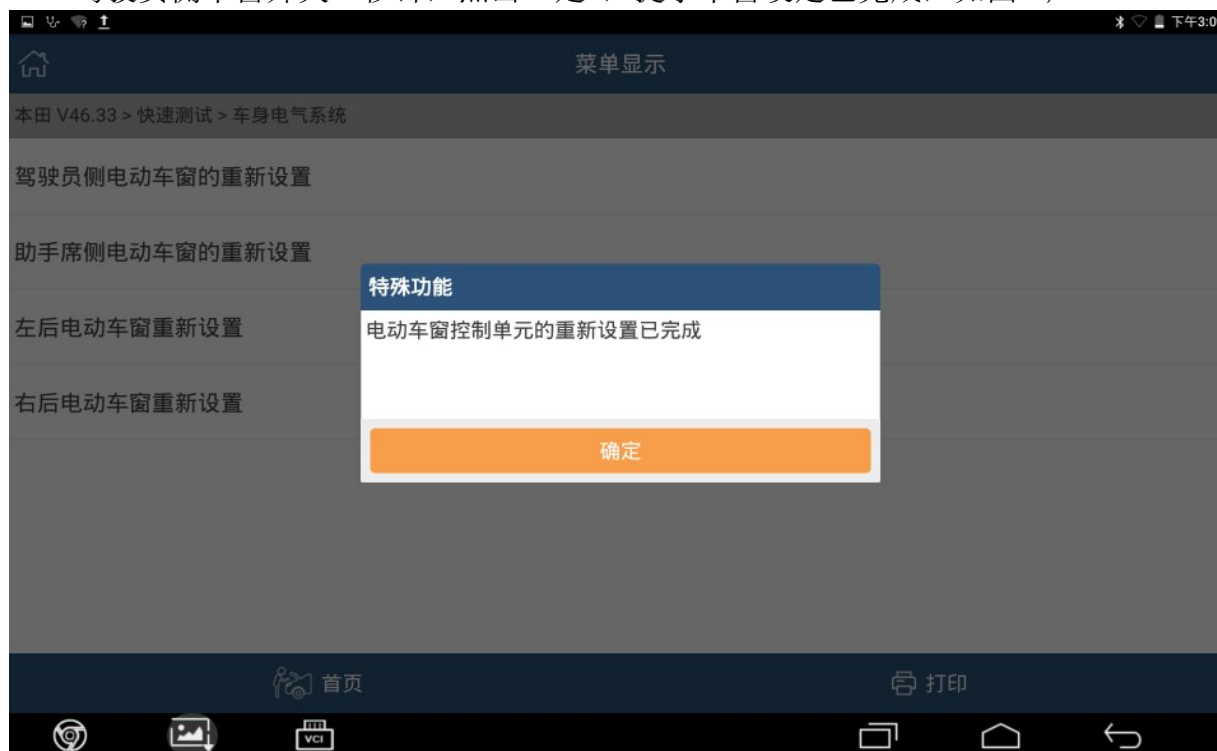
图 6

- 10). 按照操作提示, 用驾驶员侧车窗开关一直向上移车窗, 车窗到达顶部后, 按住驾驶员侧车窗开关 2 秒钟, 点击“是”, 提示车窗设定已完成, 如图 6;

11). 点击“确定”，车窗设定完成，此时，驾驶员侧车窗一键升降功能恢复。
