大众 CC 副驾驶员安全气囊停用后激活操作

实测车型：

- 2014 年大众 CC, VIN 码为：LFV3A23C8E340****

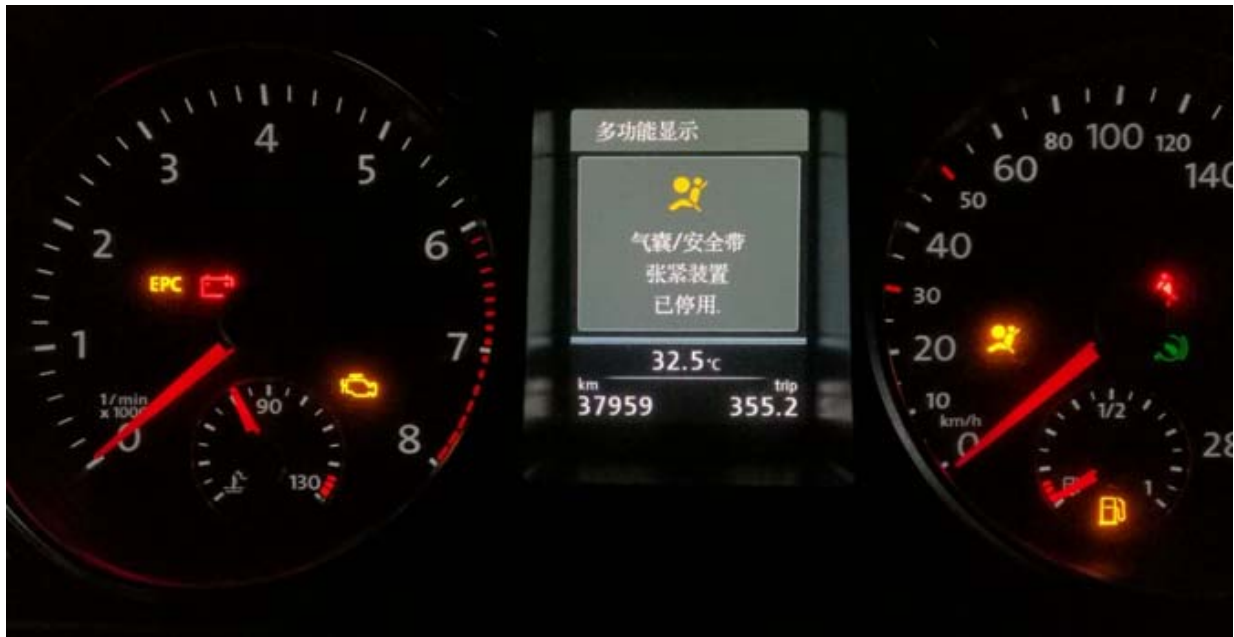
故障描述： 多功能仪表显示屏上显示，安全气囊已停用，如下图。

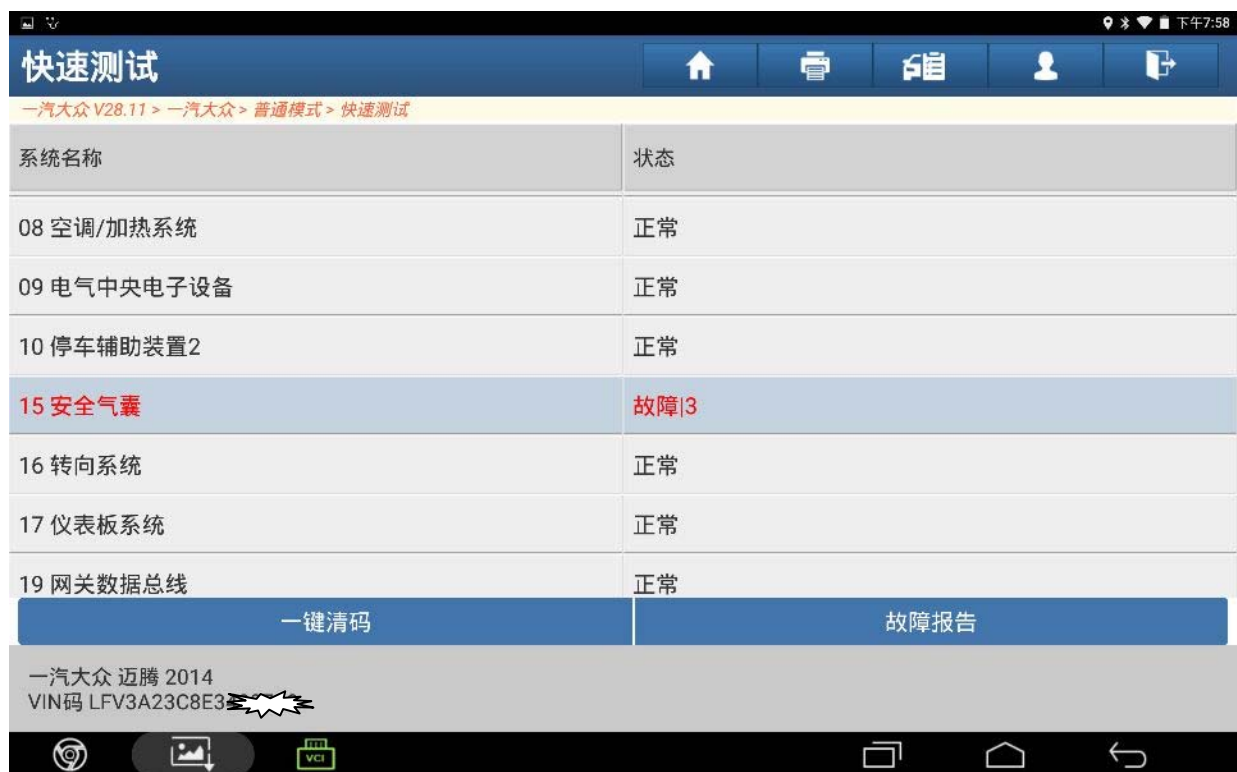
图 1

1). 通过“快速扫描”，扫出全车系统，点击“安全气囊”，如图 1

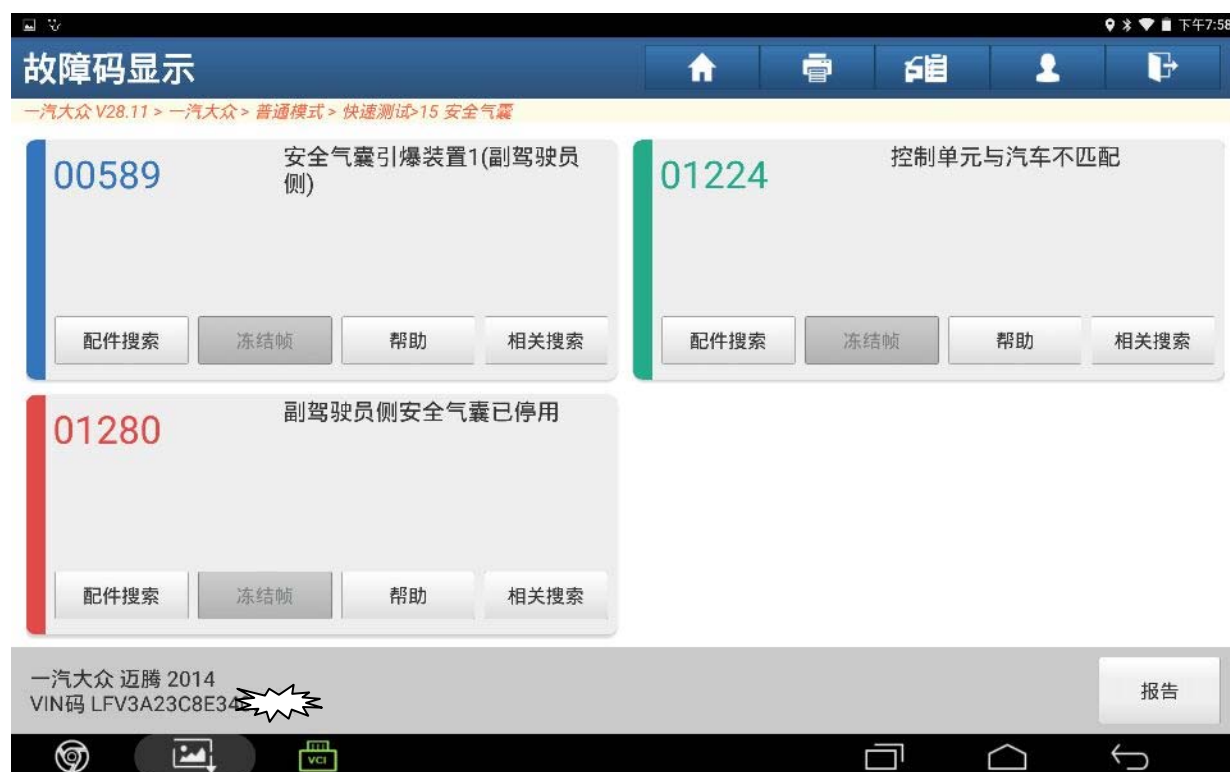
图 2

2). 读取显示有三个故障吗，故障码无法清除, 如图 2

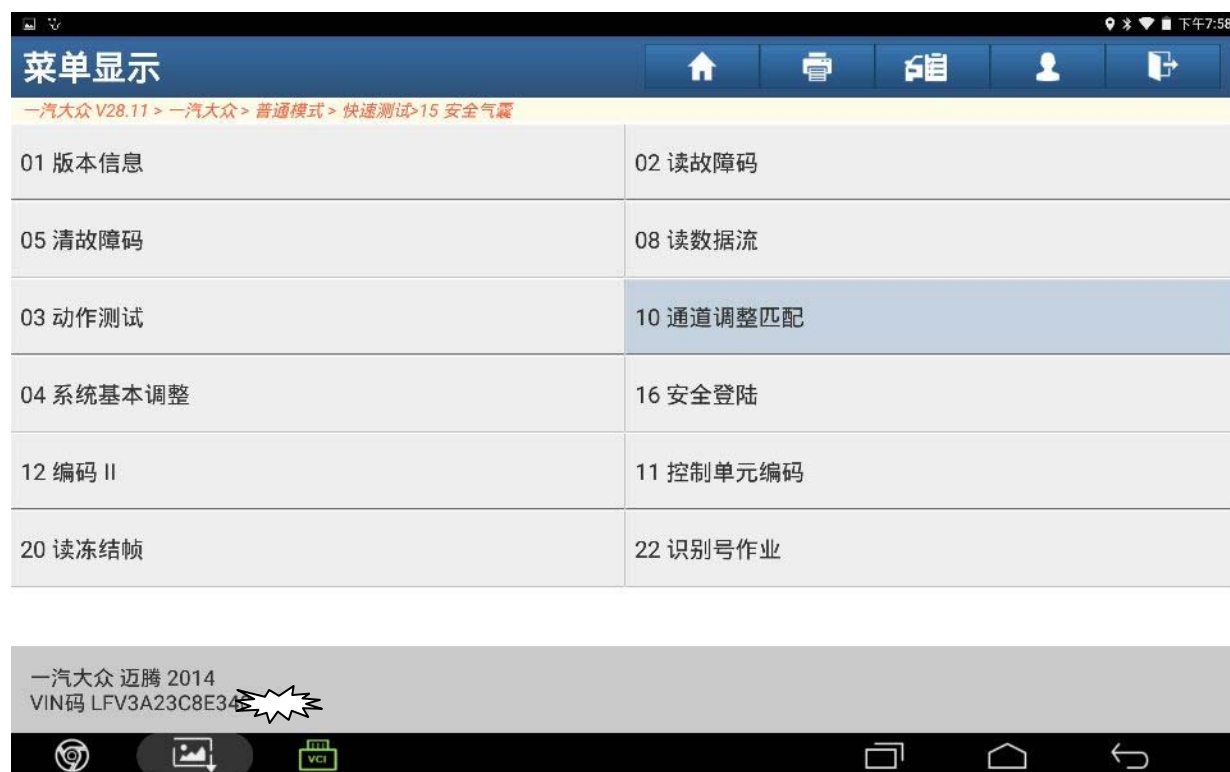
图 3

3). 返回选择“通道调整匹配”，如图 3

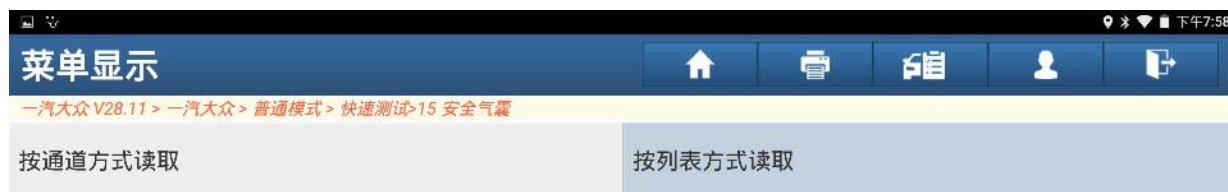
图 4

4). 选择“按列表方式读取”, 如图 4

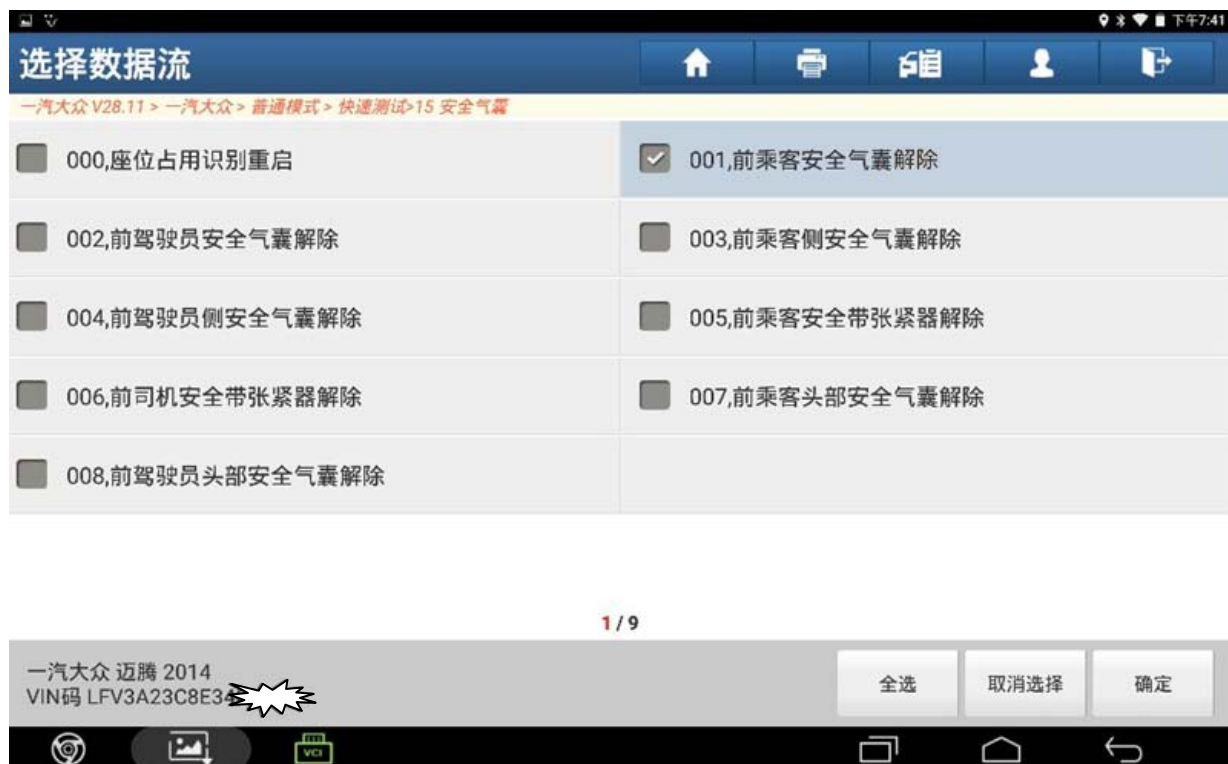
图 5

5). 选择“001, 前乘客安全气囊解除”, 点击“确定”, 如图 5

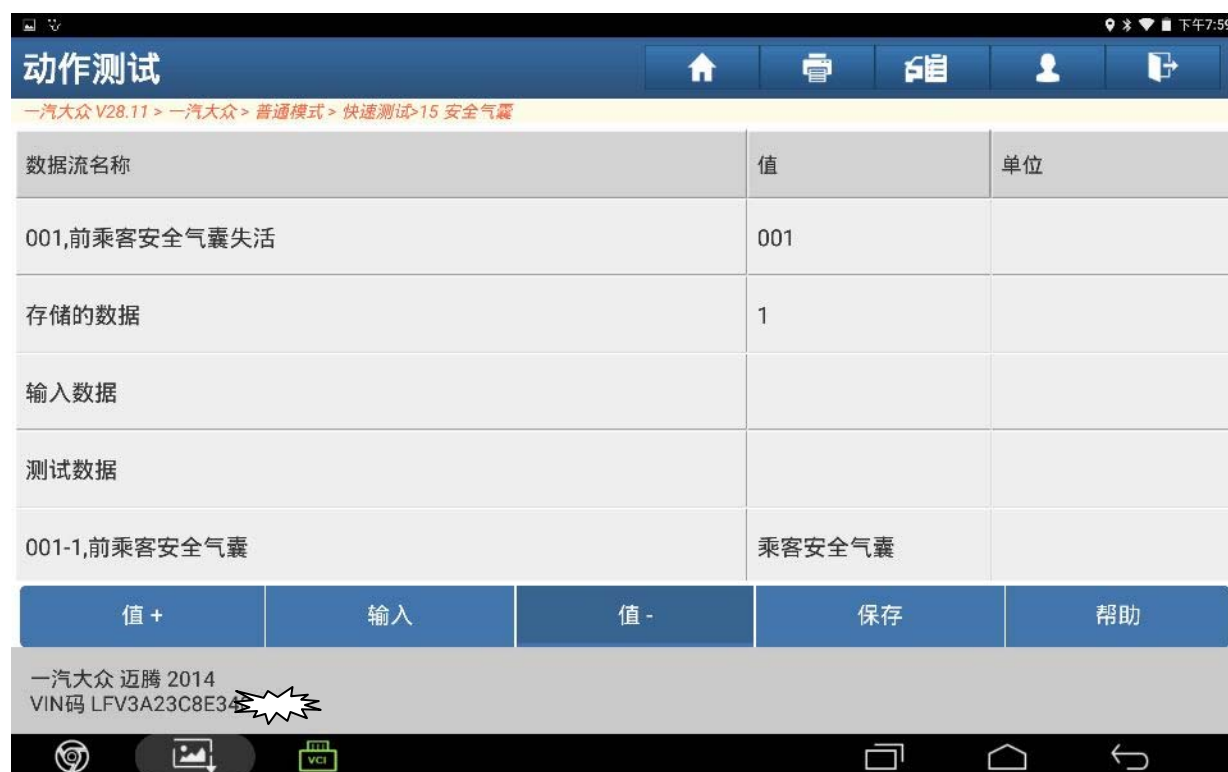
图 6

6). 当前存储的数据显示值为 1, 如图 6

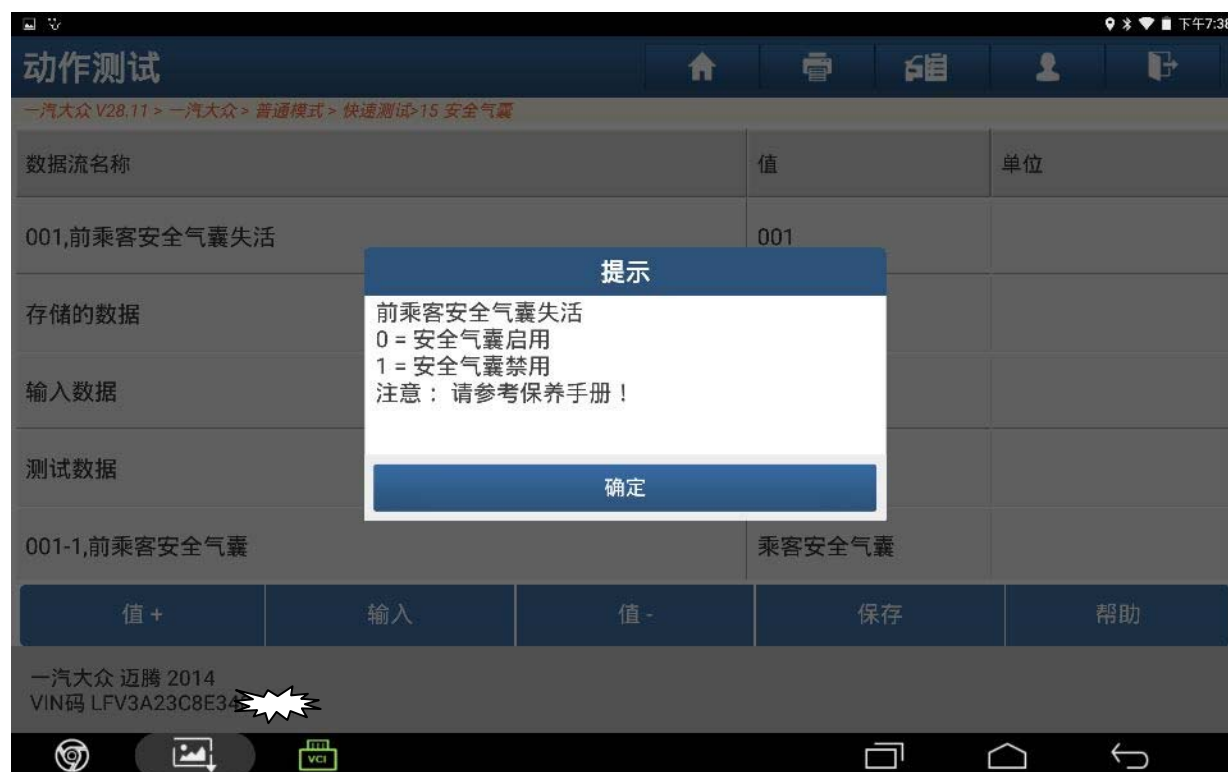
图 7

7). 点击右下角“帮助”按钮，有信息提示“0=激活，1=禁用”，如图 7。

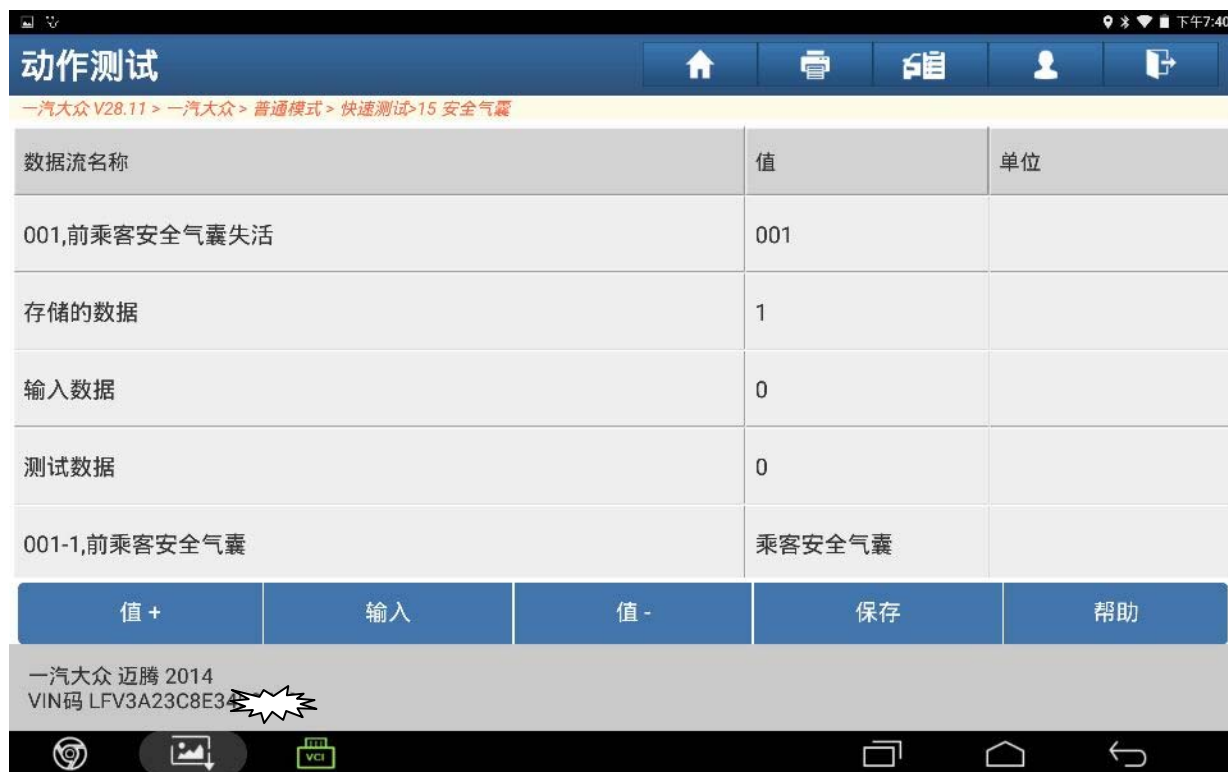
图 8

8). 点击“值-”按钮一次，“输入数据”和“测试数据”的值都显示为0，点击“保存”，如图8

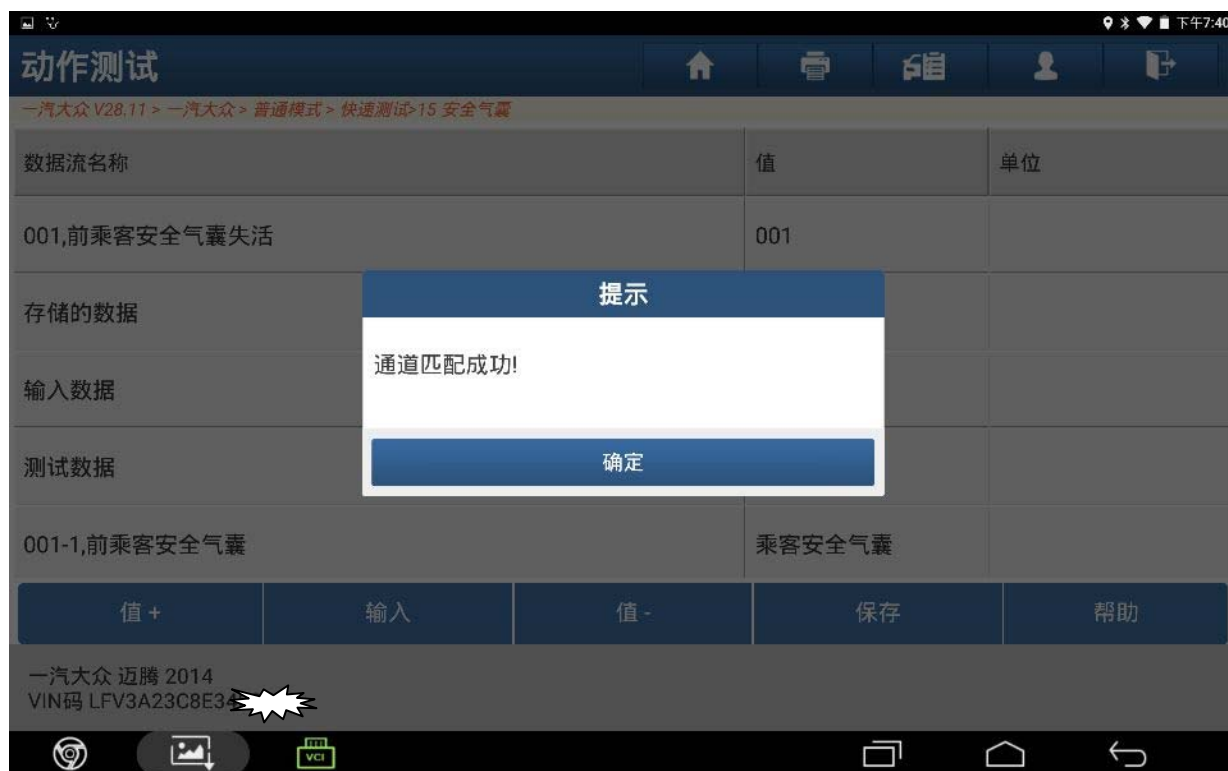
图 9

9). 提示“通道匹配成功”，点击“确定”，如图9

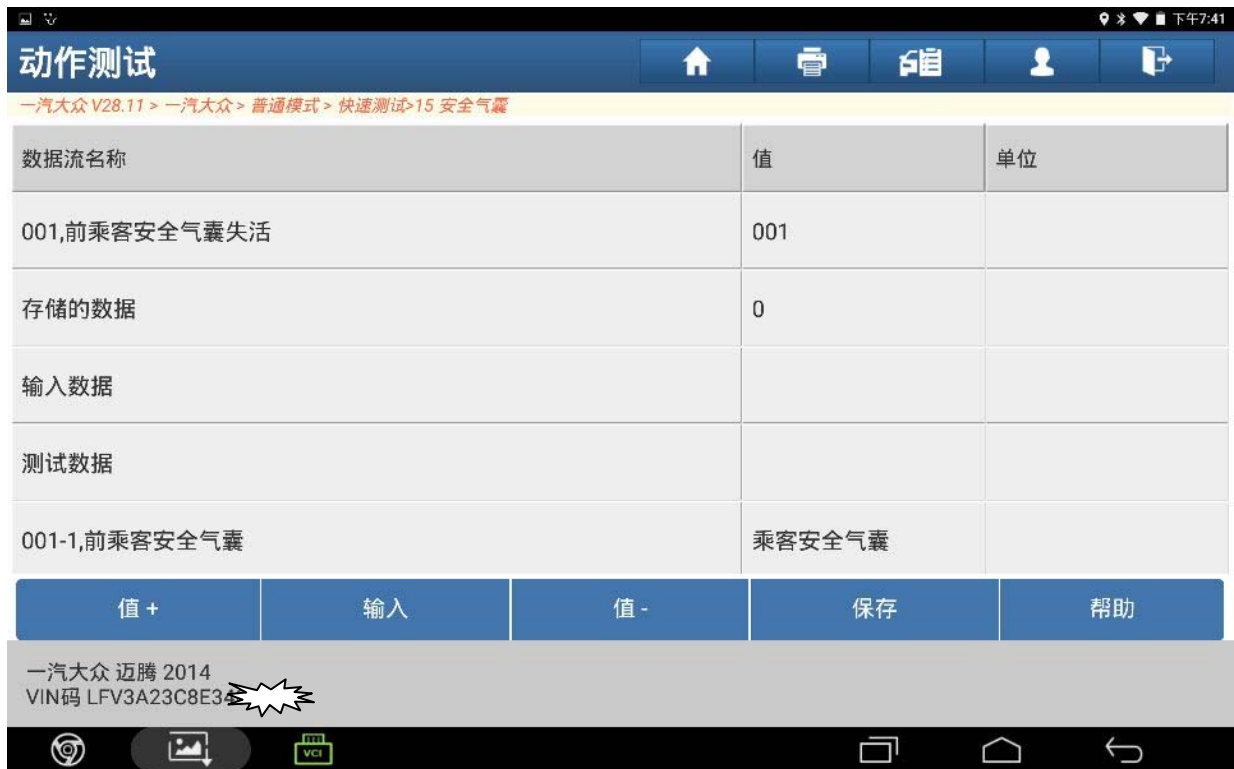
图 10

10). “储存数据”的值显示为 0，如图 10

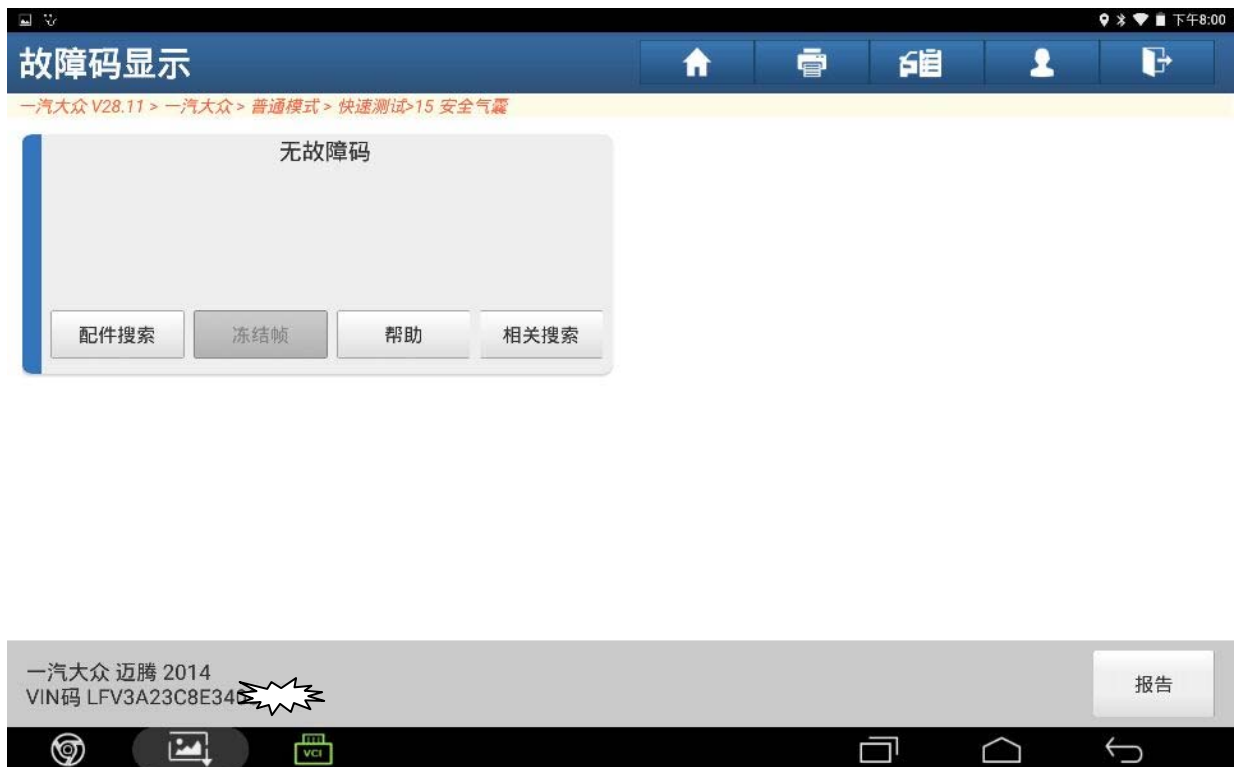
图 11

11). 再读取 SRS 安全气囊系统，无故障码，如图 11

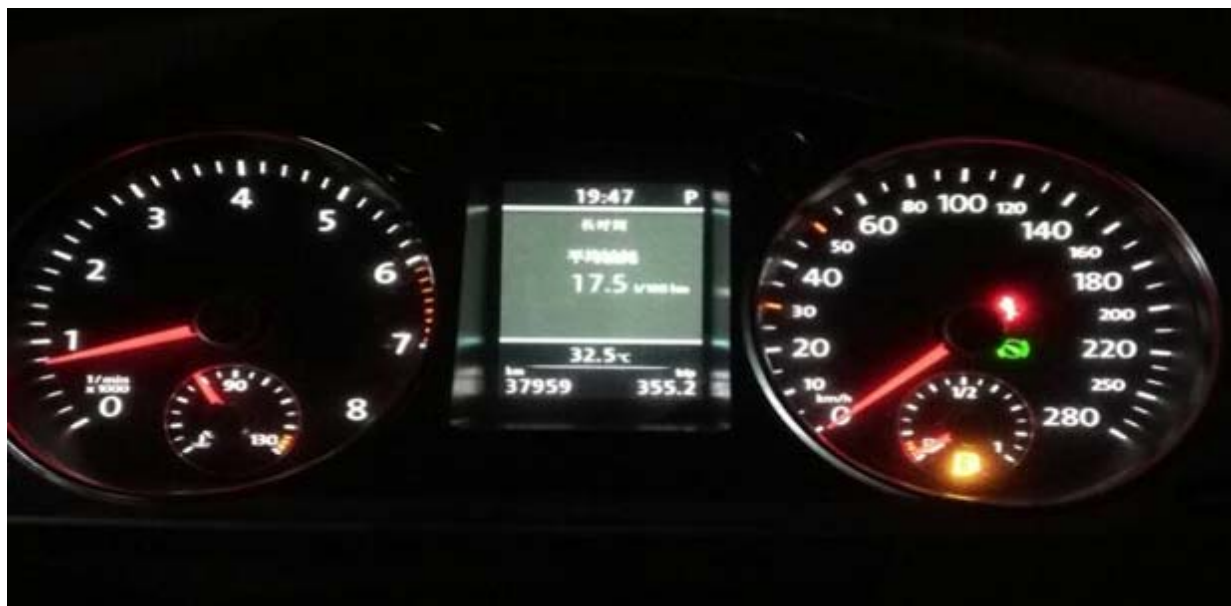
图 12

12). 仪表显示正常, 如图 12
