## 发动机舱盖未关闭设码排除故障

实测车型：2009年款奔驰 C200，VIN 码：LE4GF4BBXAL10\*\*\*\*，如下图：

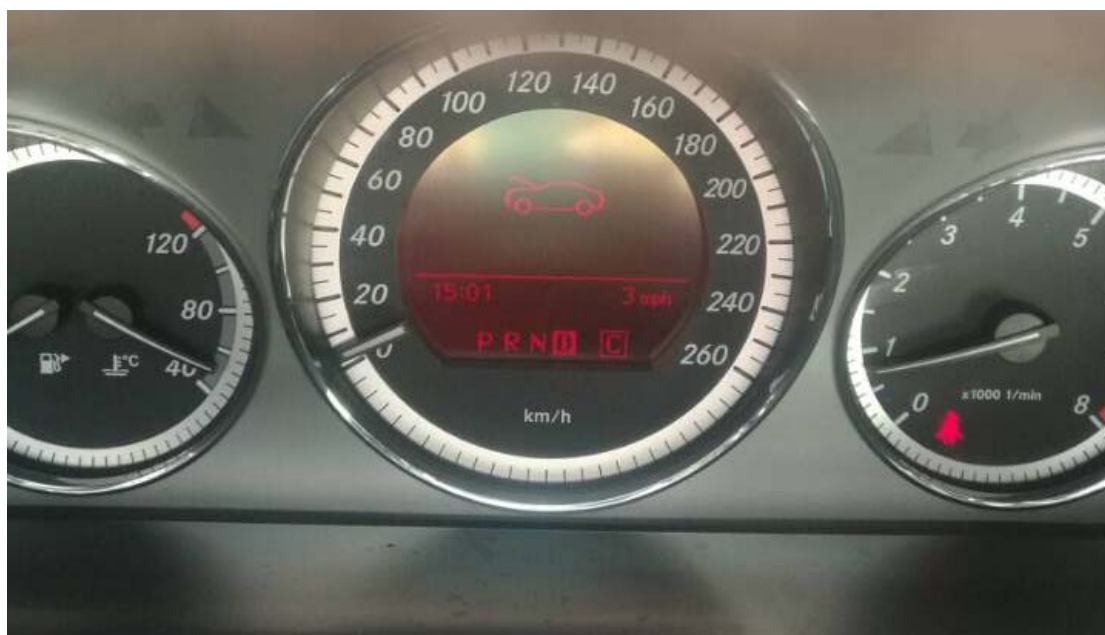
**功能说明：** 显示发动机舱盖未关闭时使用该功能，如下图：

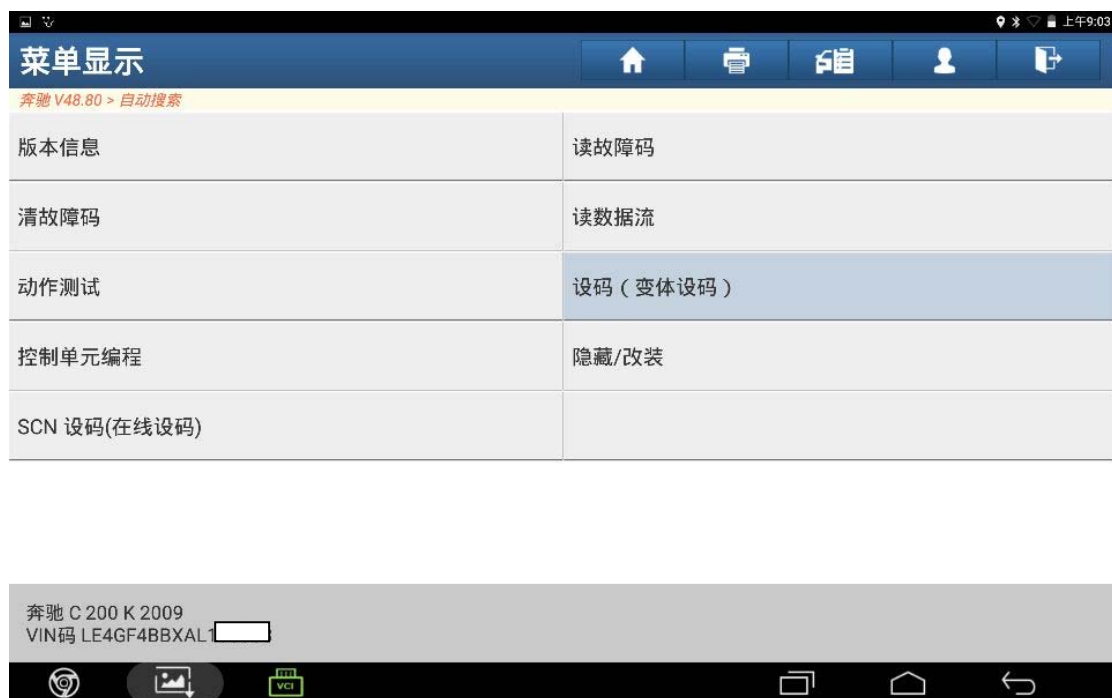
图 2

2). 检查头盖锁，开关，线路正常。返回选择“设码”，如图 2；

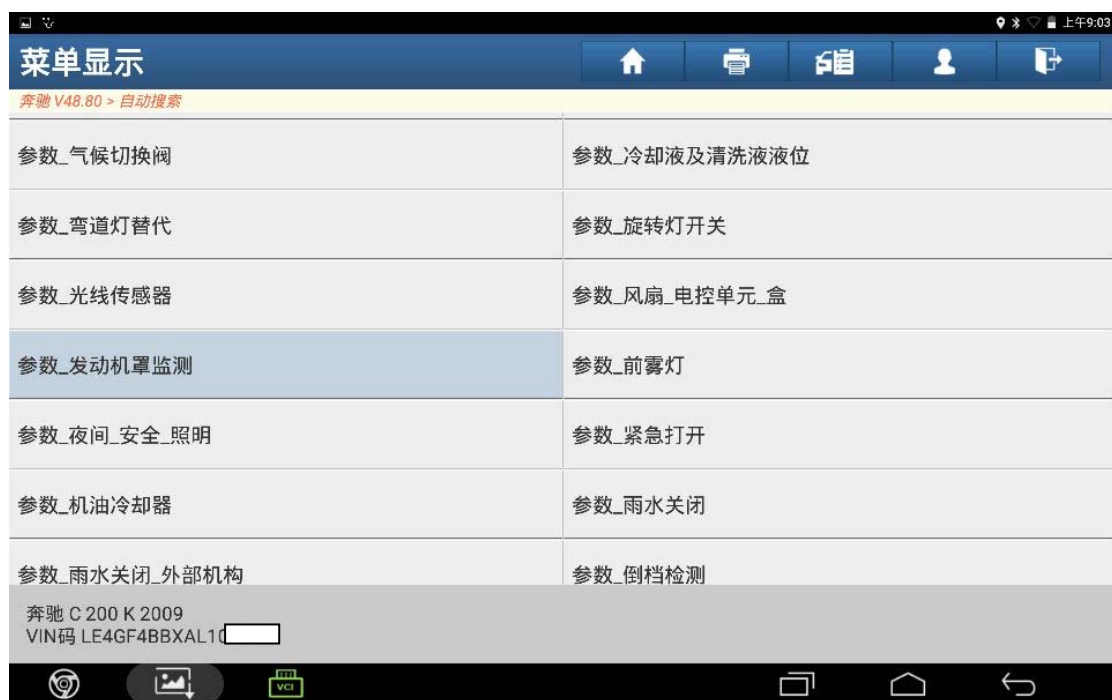
图 3

3). 选择“参数\_发动机罩监测”，如图 3；

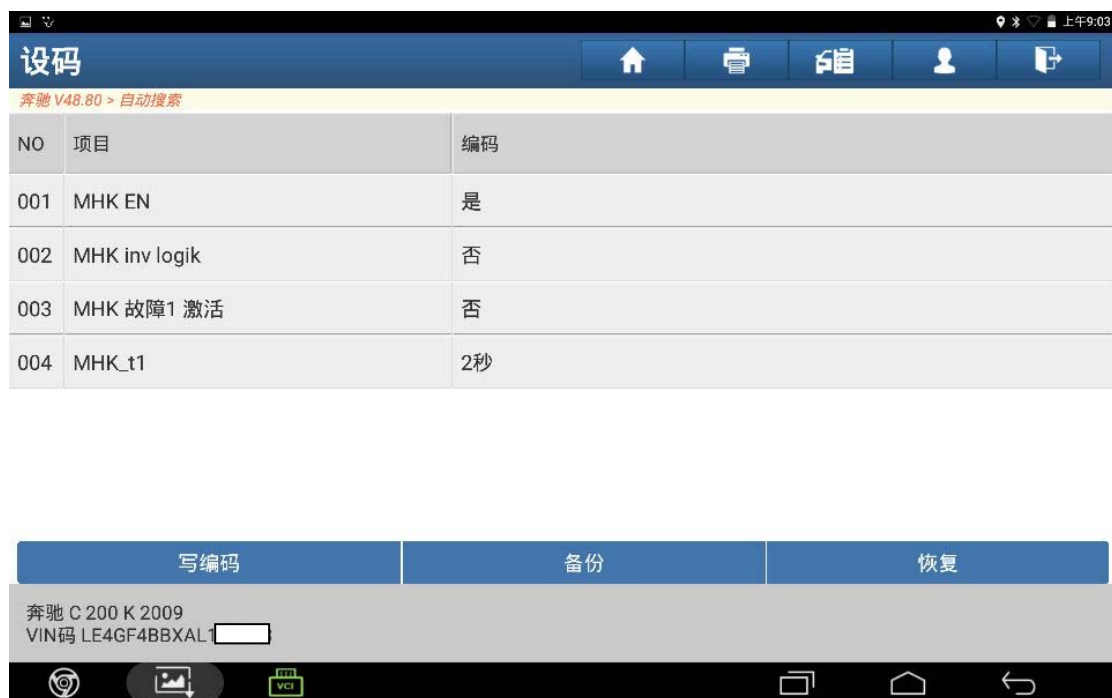
图 4

4). 001 项目当前编码值显示“是”，如图 4；

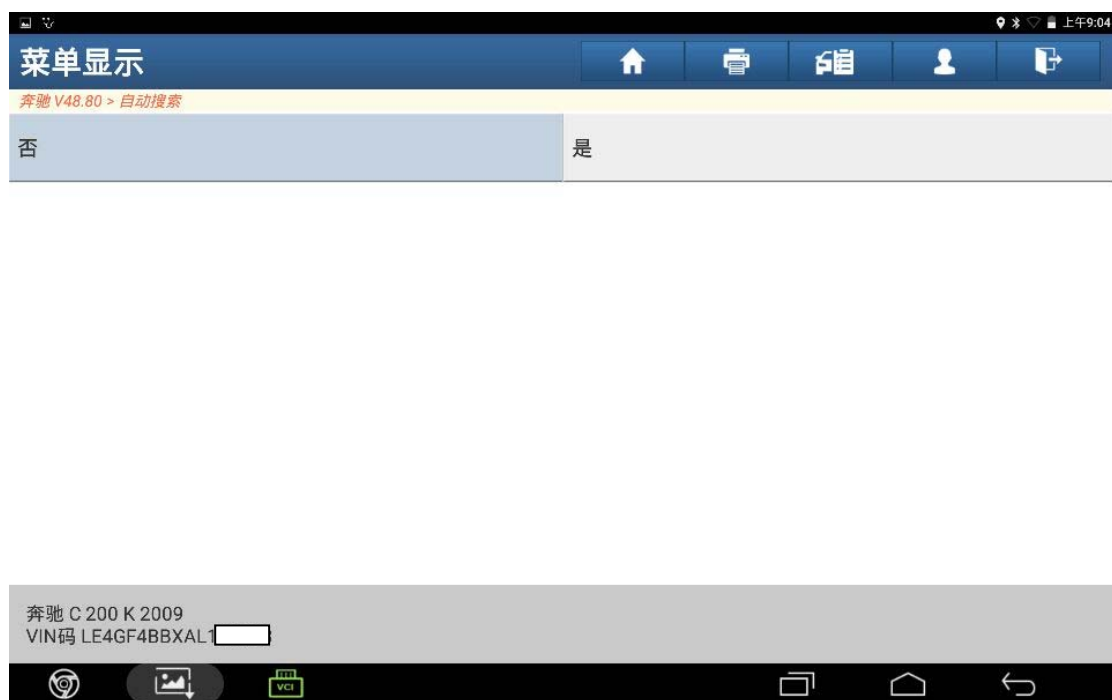
图 5

5). 选择“001”项目，然后选择“否”，如图 5；

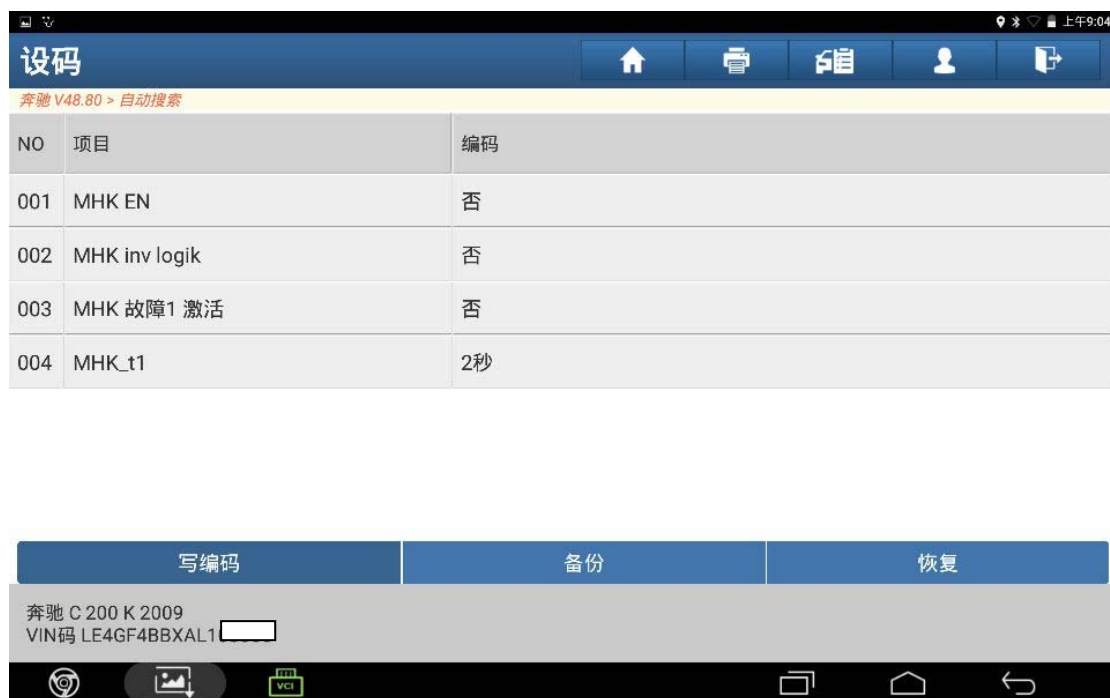
图 6

6). 选择“写编码”，如图 6；

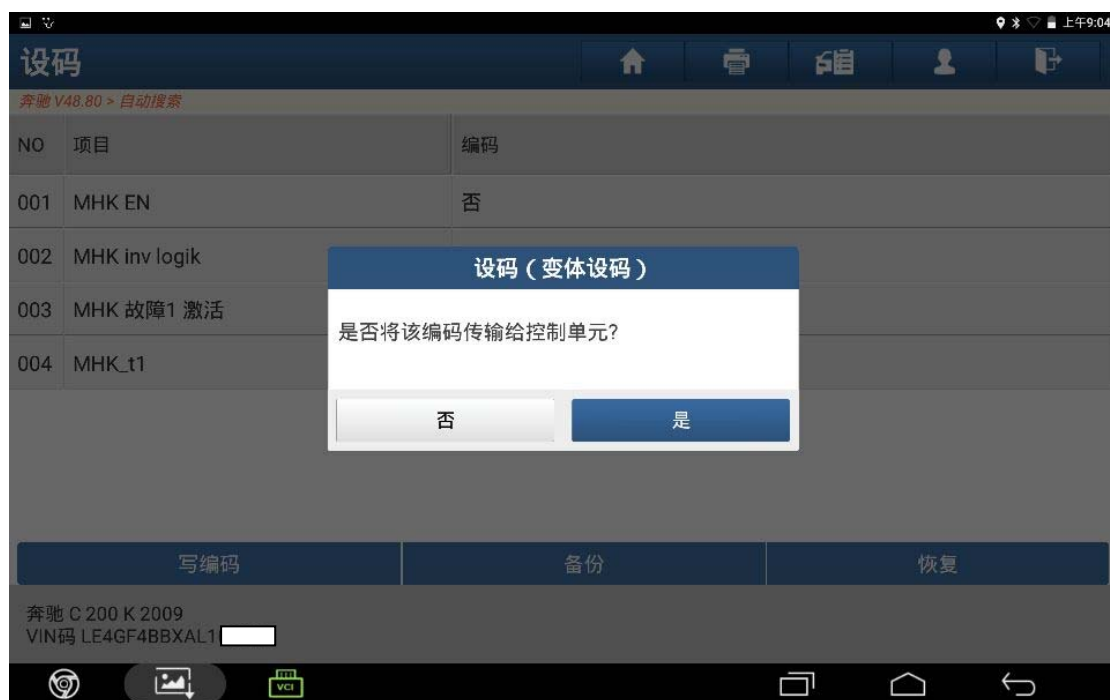
图 7

7). 选择“是”，如图 7；

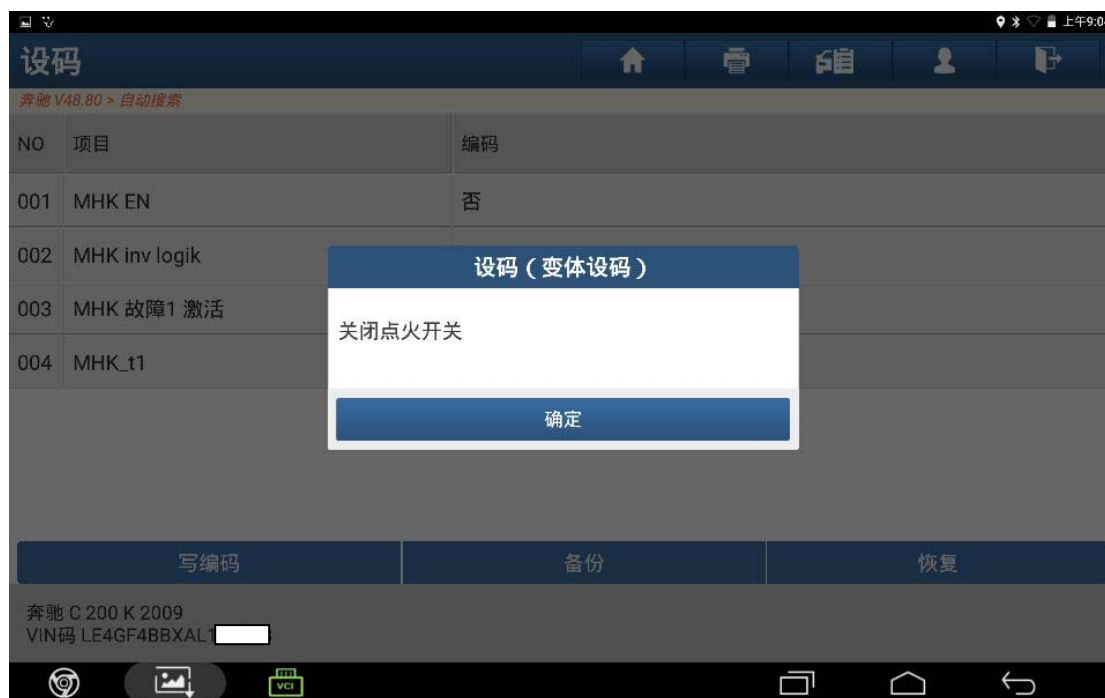
图 8

8). 关闭点火开关，点击“确定”，如图 8；

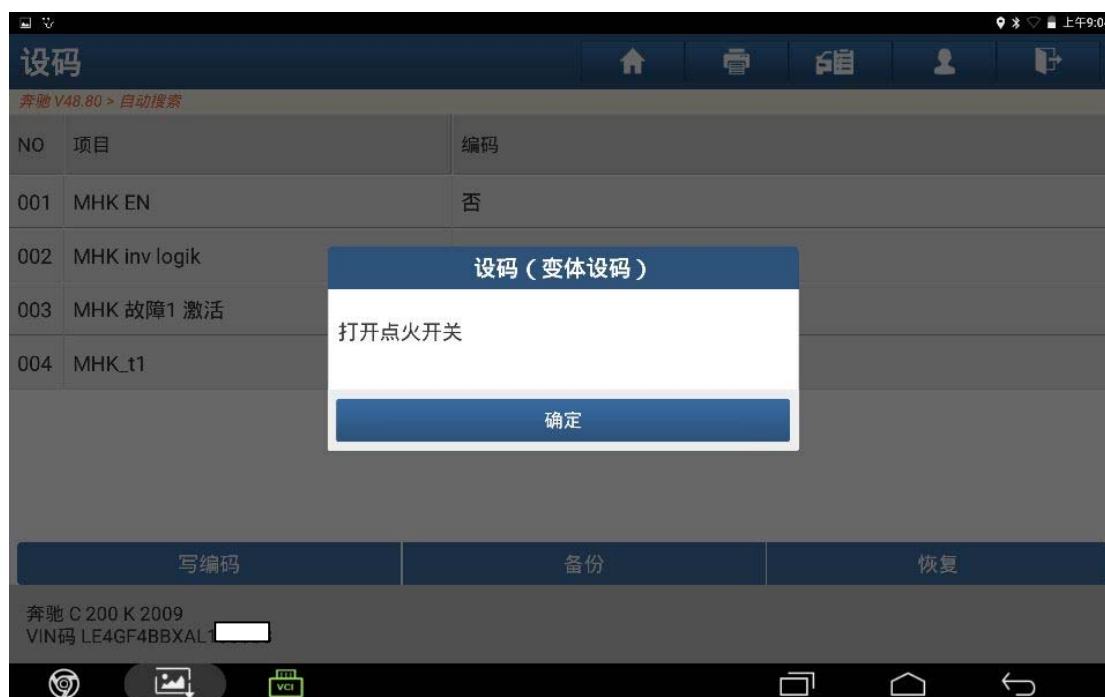
图 9

9). 打开点火开关，再点击“确定”，如图 9；

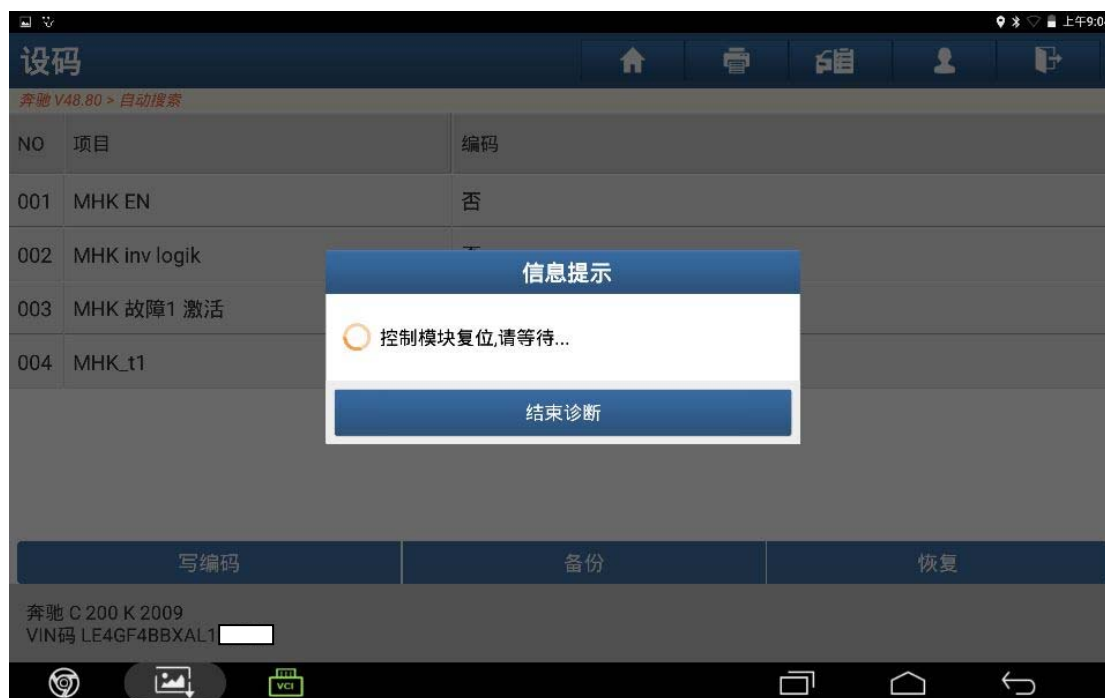
图 10

10). 等待模块复位, 如图 10;

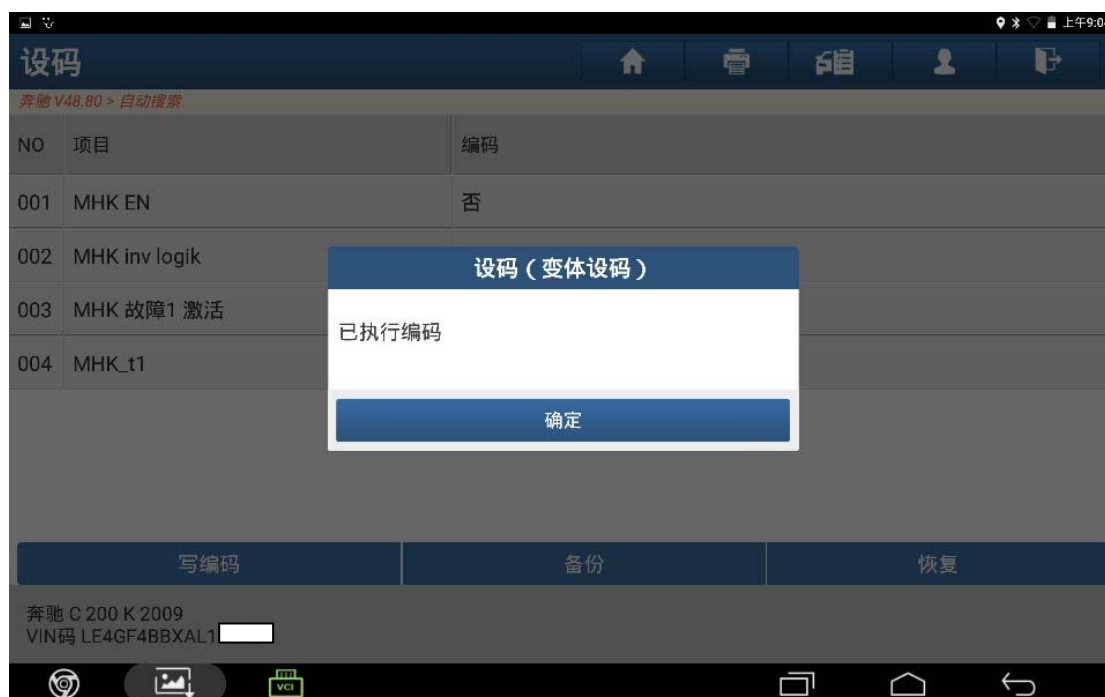
图 11

11). 点击“确定”, 如图 11;

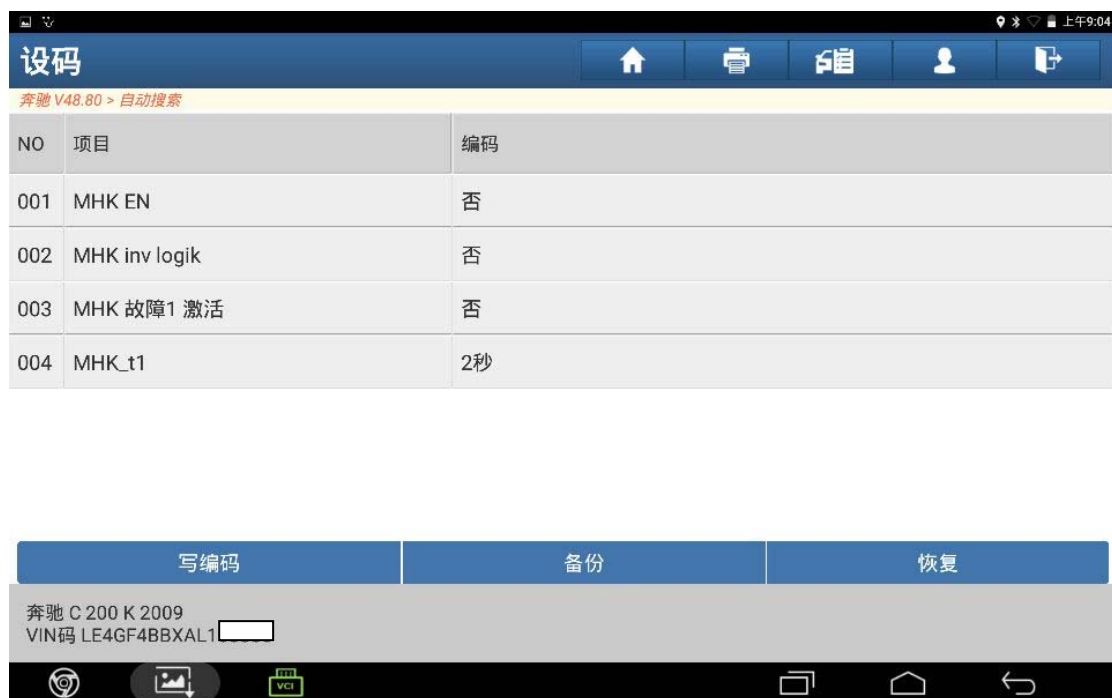
图 12

12). 001 项目当前编码值显示“否”，如图 12；

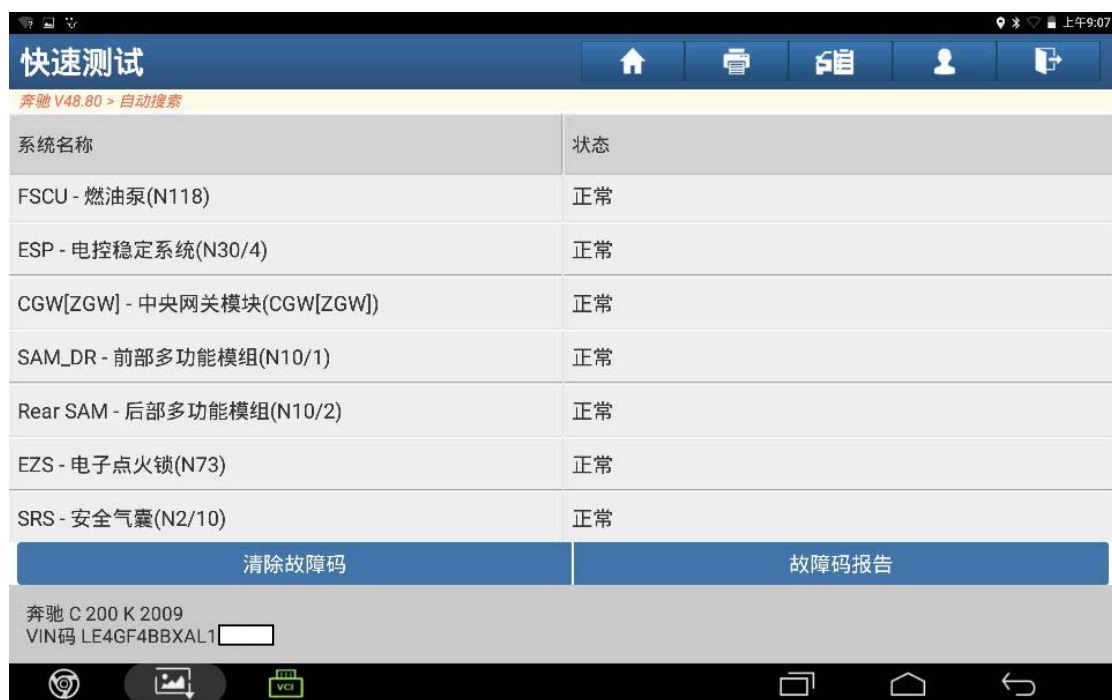
图 13

13). SAM\_DR 前部多功能模组显示正常，故障排除，如图 13；
