大众迈腾轮胎气压灯无法复位维修案例

实测车型：2014年款大众迈腾，VIN码：LFV3A23C0E306****，如下图：

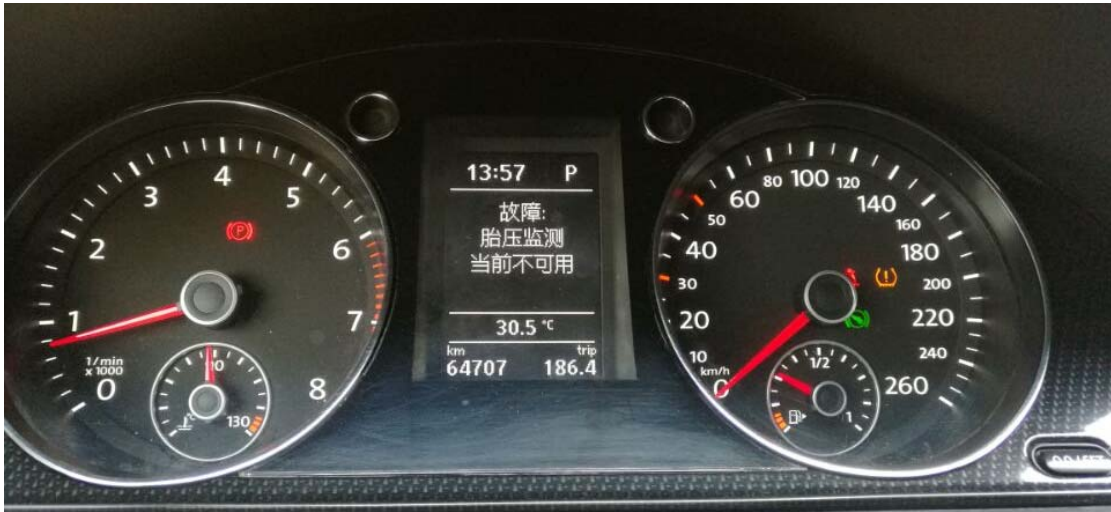
- 迈腾仪表胎压气压灯闪烁，报故障。通过多功能方向盘按键无法复位（正常是可以通过多功能方向盘复位的），如下图：

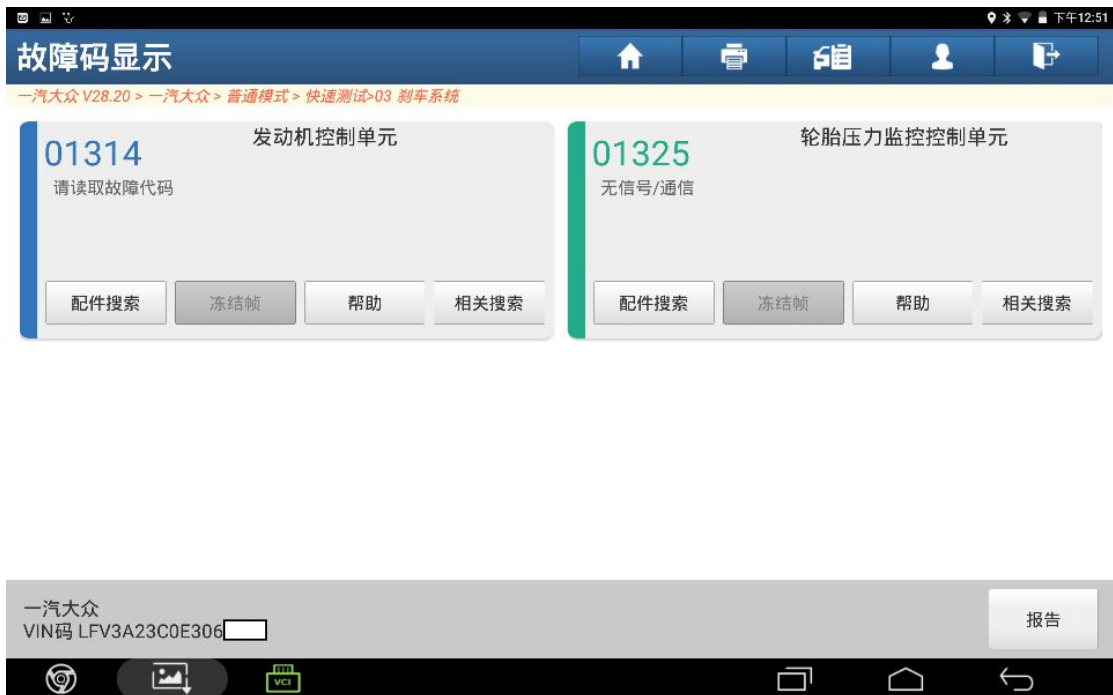
图 1

- 1). 读取 ABS 系统有两个故障码，故障码无法清除，如图 1；

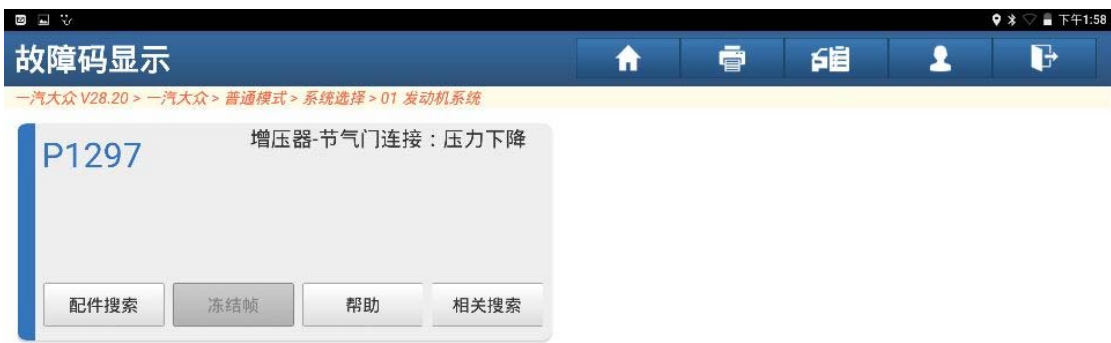
图 2

2). 读取发动机有一个故障码，但仪表没有亮发动机故障灯，故障码可以清除。如图 2；

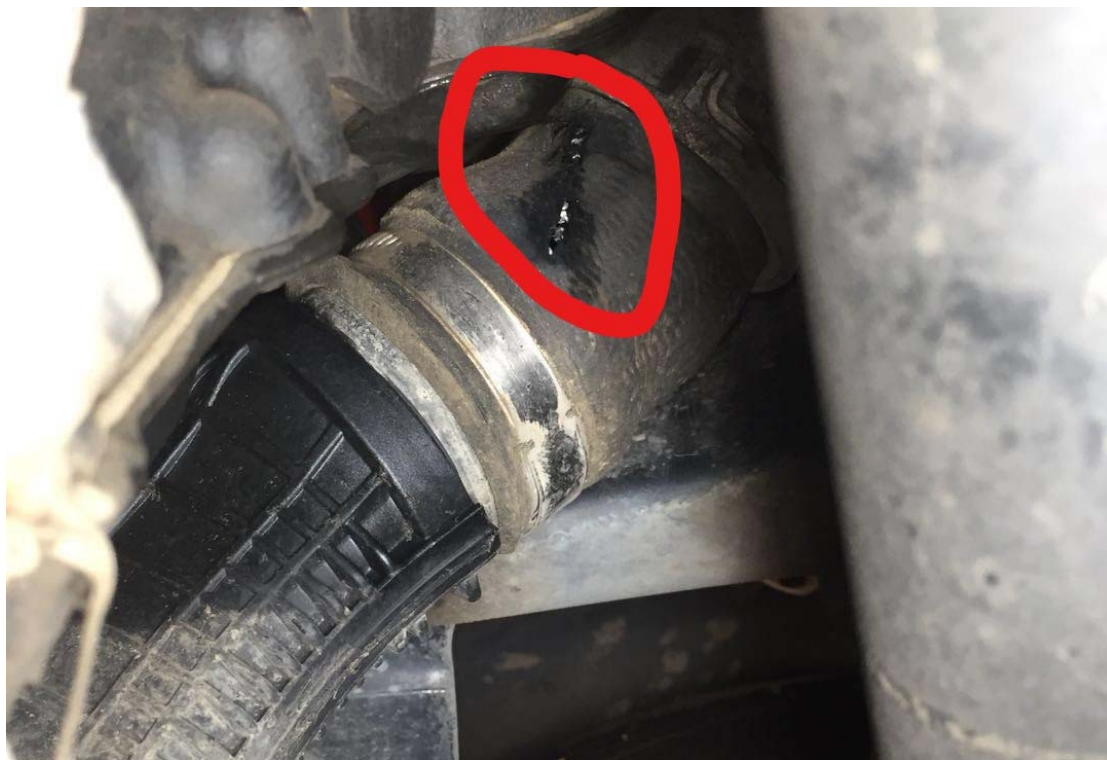
图 4

- 4). 检查进气系统和涡轮增压进气管路,发现涡轮和中冷的连接管路有一段软管爆裂漏气,造成涡轮增压压力下降。如图 4;

- 5). 更换爆裂的涡轮进气软管后,读取发动机数据流,数据流恢复正常,如图 5;

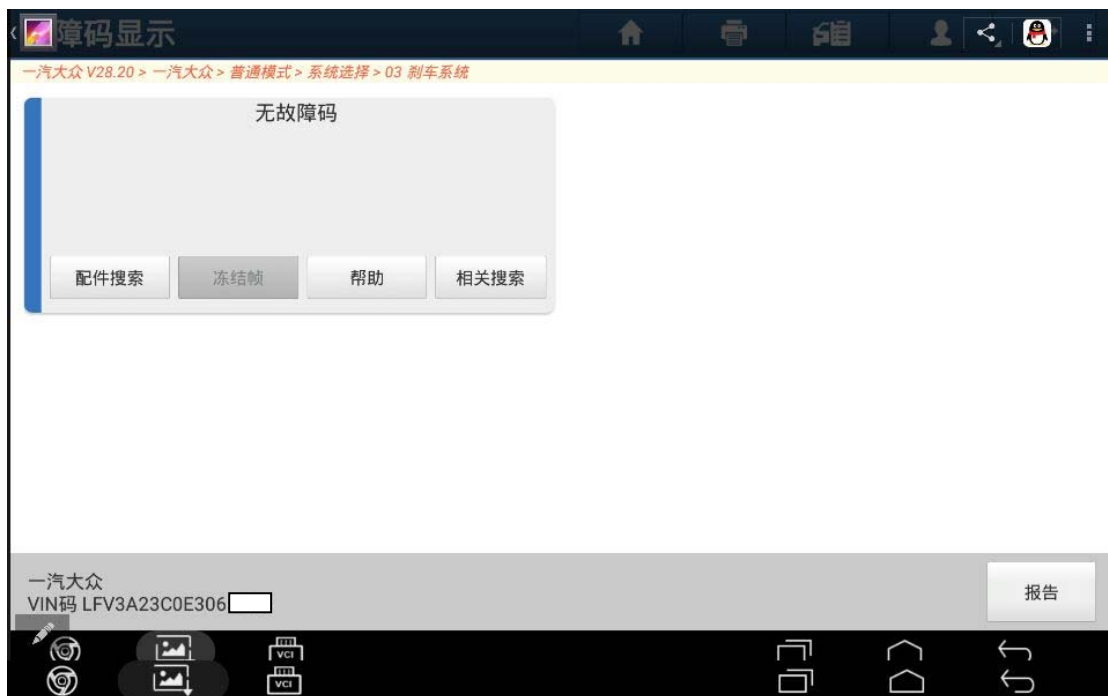
图 6

- 6). 更换爆裂的涡轮进气软管后, 读取发动机数据流, 数据流恢复正常, 返回 ABS, 故障码可以删除, 胎压灯复位成功, 故障原因是因为发动机故障引起的胎压灯无法复位。如图 6;
