FAS(驾驶员座椅模块)座椅调节标准化

实测车型：2011年款宝马740Li，VIN码：WBAKB4102BC91****, 如下图；

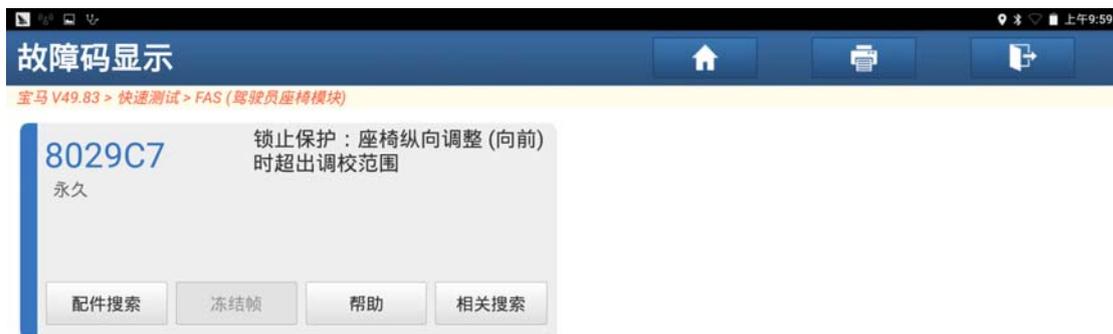
功能说明： FAS(驾驶员座椅模块)报故障码：8029C7，锁止保护：座椅纵向调整(向前)时超出调校范围。如下图；

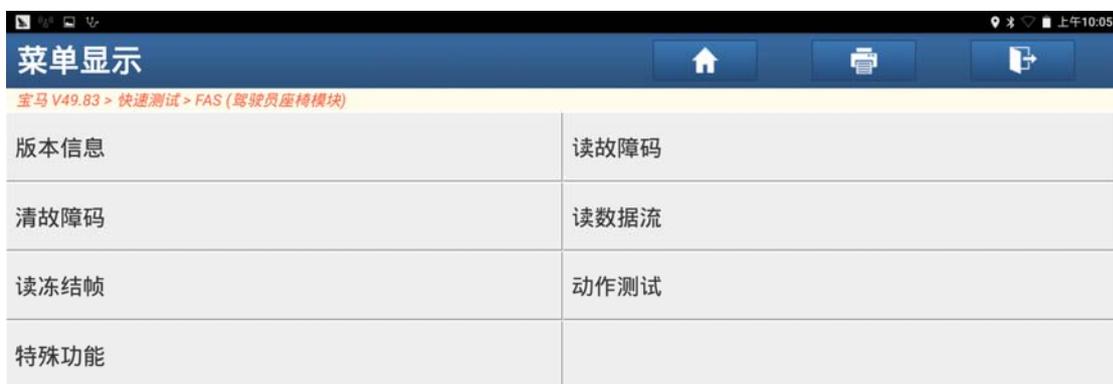
图 1

1). 选择“特殊功能”，如图 1；

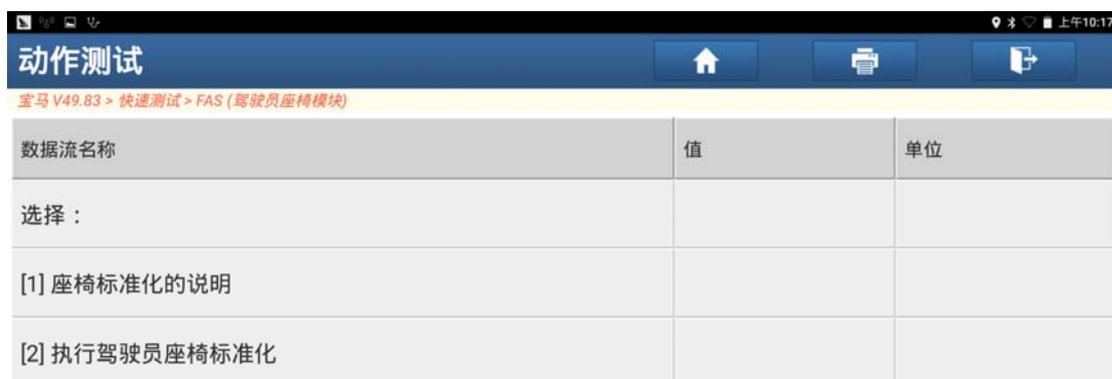
图 3

3). 点击“[2]执行驾驶员座椅标准化”，如图 3；

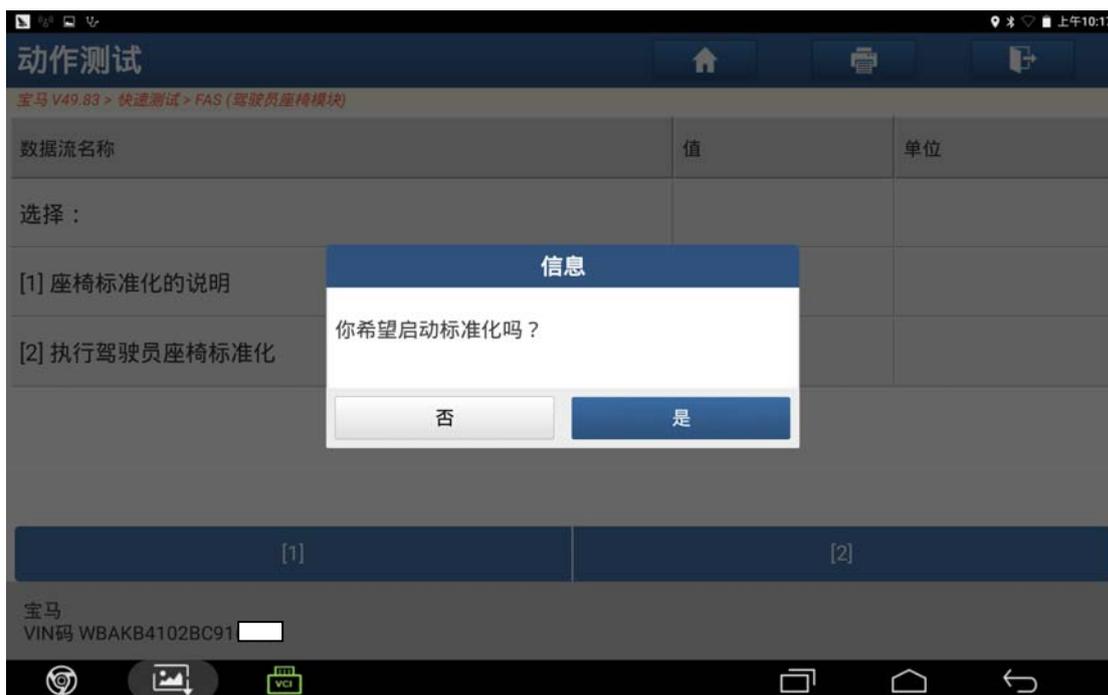
图 4

4). 点击“是”启动标准化, 如图 4;

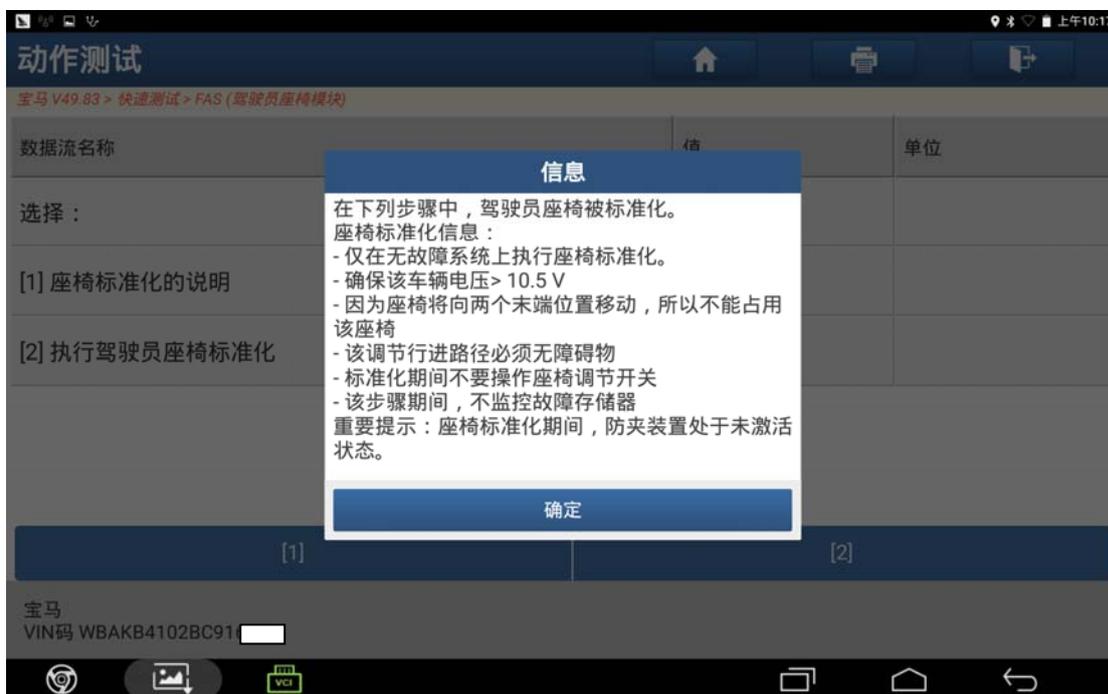
图 5

5). 阅读提示信息, 确保无故障, 电压大于 10.5V, 不占用座椅, 座椅调校路径无障碍, 标准化期间不能操作座椅调节开关, 满足条件后点击“确定”, 如图 5;

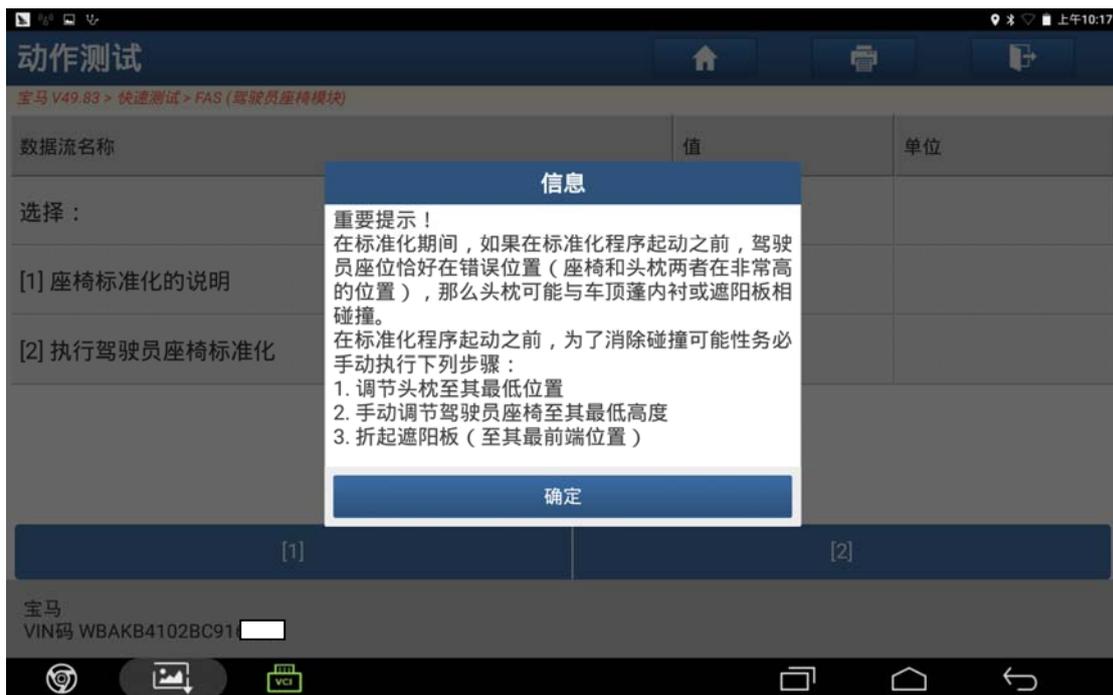
图 6

6). 阅读提示, 注意 1, 2, 3 步骤, 满足条件后点击“确定”, 如图 6;

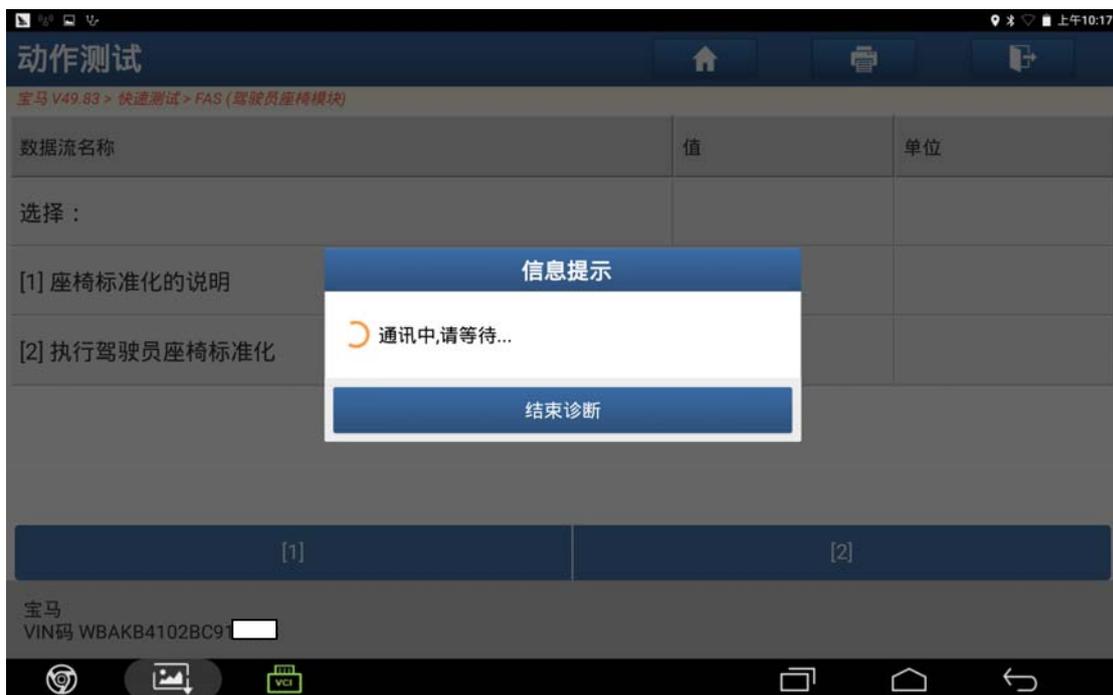
图 7

7). 设备提示等待, 如图 7;

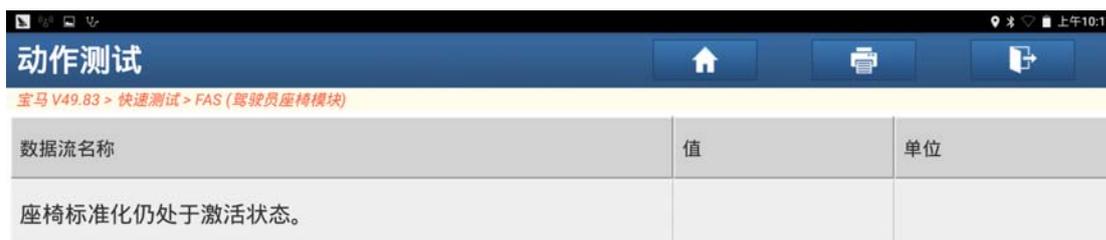
图 8

8). 显示“座椅标准化仍处于激活状态”，如图 8；

The screenshot shows a mobile application interface for '动作测试' (Action Test). At the top, there is a navigation bar with a home icon, a print icon, and a share icon. Below the navigation bar, the text '宝马 V49.83 > 快速测试 > FAS (驾驶员座椅模块)' is displayed. A table with three columns is shown: '数据流名称' (Data Stream Name), '值' (Value), and '单位' (Unit). The table contains one row with the text '座椅标准化仍处于激活状态。' (Seat standardization is still in an active state.) in the '数据流名称' column.

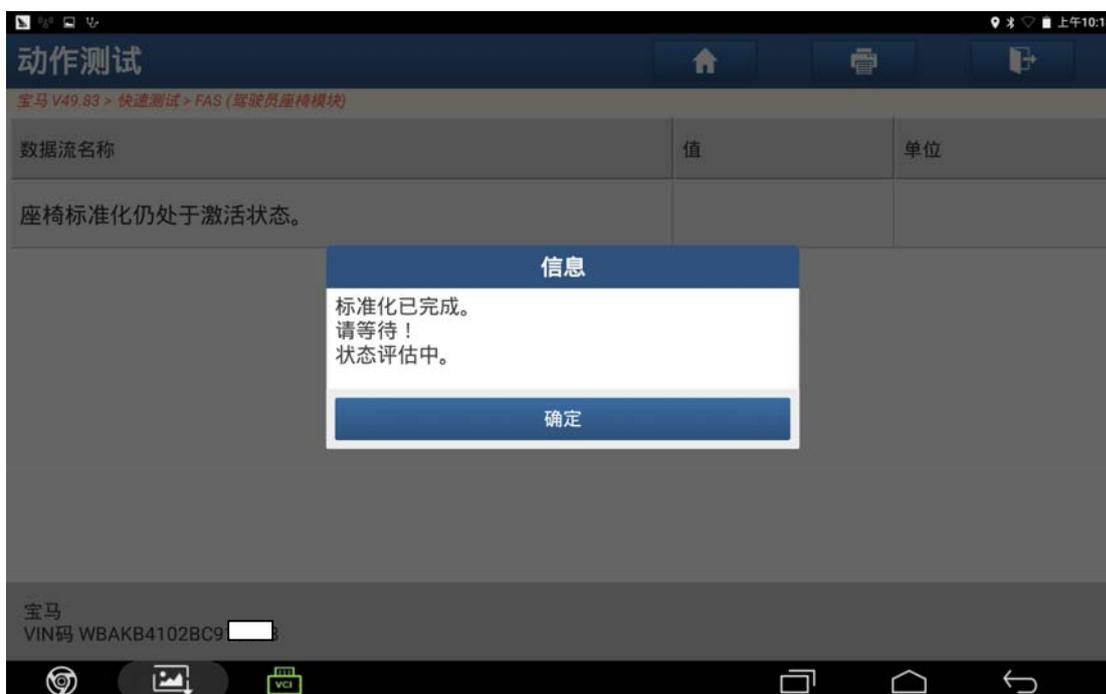
图 9

9). 提示“标准化已完成，请等待！状态评估中”，如图 9；

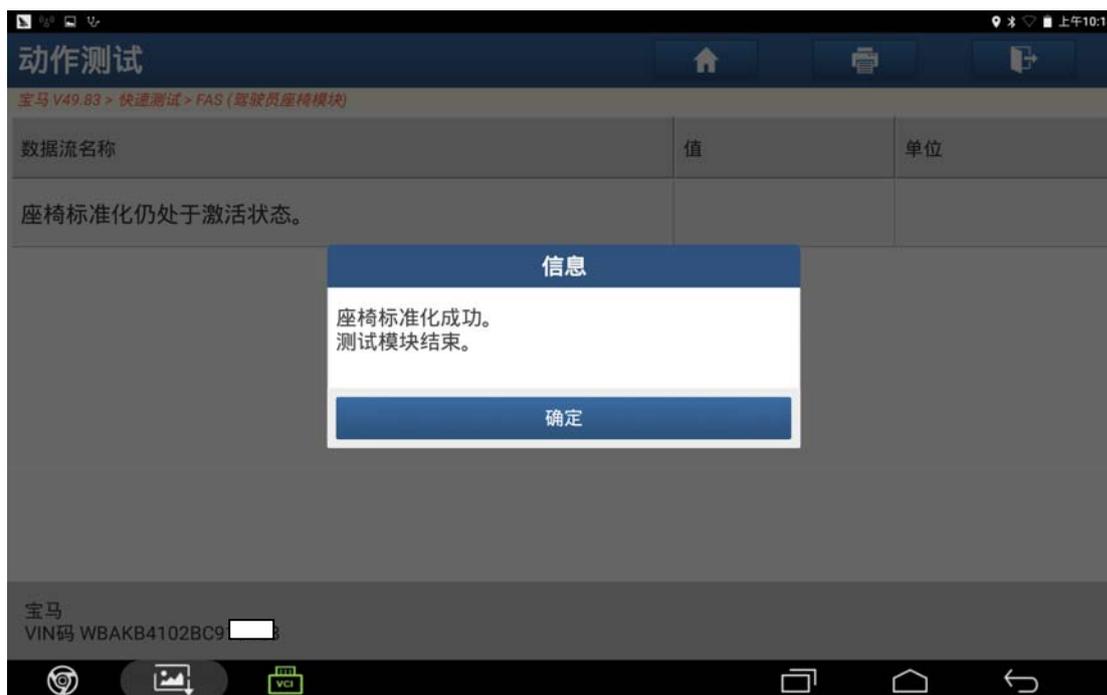
图 10

10). 提示“座椅标准化成功，测试模块结束”，如图 10；

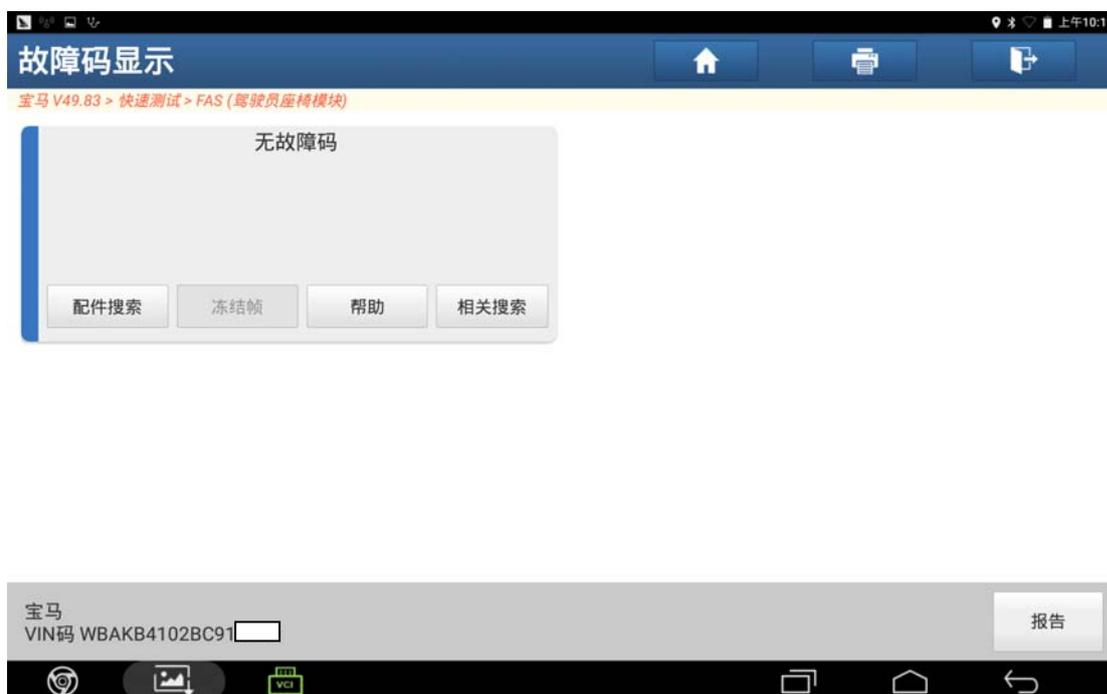
图 11

11). 清除故障码再读“无故障码”，如图 11；
